**Zeitschrift:** Cementbulletin  
**Herausgeber:** Technische Forschung und Beratung für Zement und Beton (TFB AG)  
**Band:** 60-61 (1992-1993)  
**Heft:** 20

**Artikel:** Kathodischer Korrosionsschutz  
**Autor:** Hermann, Kurt  
**DOI:** <https://doi.org/10.5169/seals-153783>

## Kathodischer Korrosionsschutz

**Kathodische Korrosionsschutzsysteme unterbinden in chloridverseuchten Stahlbetonbauwerken die Bewehrungskorrosion, ohne dass der chloridhaltige Beton entfernt werden muss.**

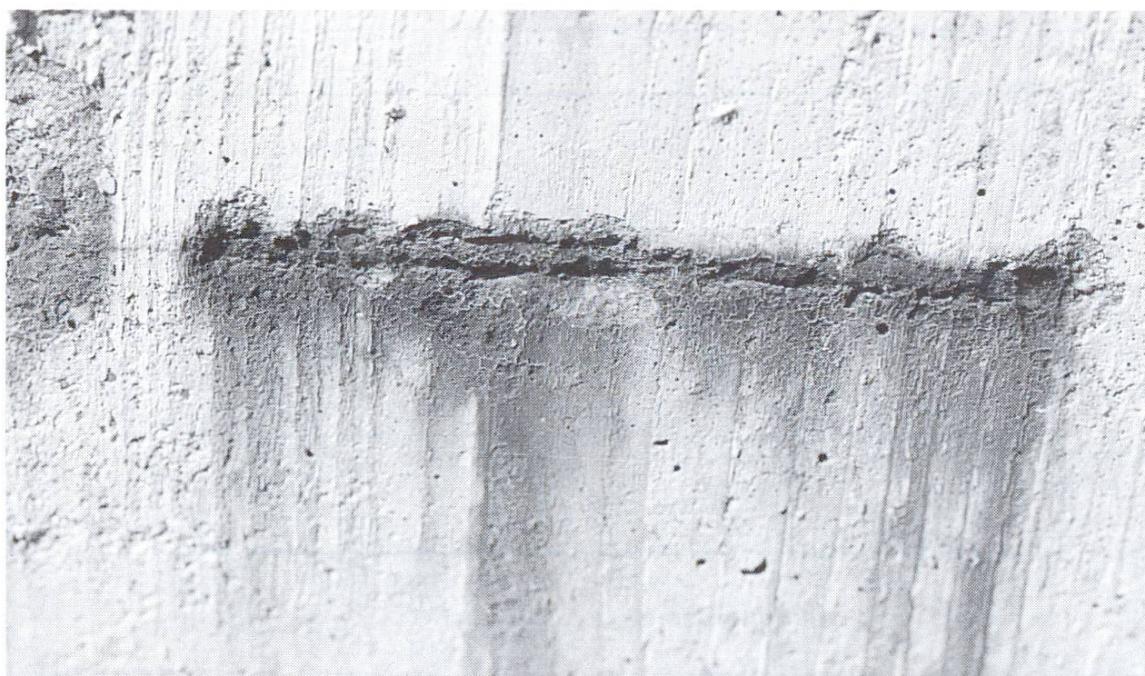
Abplatzungen als Folge von Bewehrungskorrosion.

2 Leider zeigen Bauschäden, darunter vor allem Abplatzungen von Beton über korrodierenden Bewehrungsstählen, dass zwischen Theorie und Praxis oft ein grosser Unterschied besteht. Das Beheben von Sünden der Vergangenheit ist dadurch für viele Bauunternehmen zu einer wichtigen Beschäftigung geworden.

Da Rost ein beträchtlich grösseres Volumen beansprucht als das Eisen, aus dem er gebildet wurde, treten schon bald nach dem Beginn der Korrosion erste Abplatzungen von Beton auf. Zu diesem Zeitpunkt besteht noch keine signifikante Schädigung der Tragfunktion; eine Sanierung ohne Ersatz von Teilen der Bewehrung ist möglich.

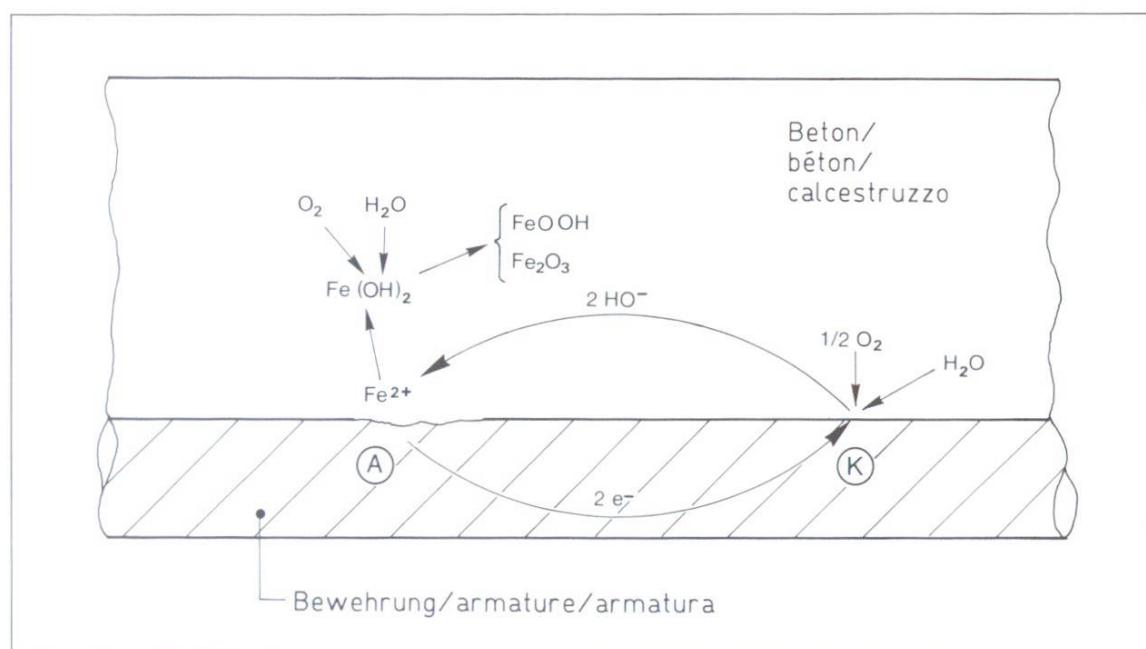
Schema 1. Vereinfachte Darstellung der Bewehrungskorrosion in Beton (A = Anode, K = Kathode). (Zeichnungen: TFB)

Die Korrosion von Bewehrungsstahl (*Schema 1*) ist ein komplexer elektrochemischer Prozess, bei dem Stellen mit zerstörter Passivschicht als Anoden und Bereiche mit intakter Passivschicht als Kathoden wirken. Während des anodischen Teilprozesses (1) lösen sich Eisenionen aus dem Gitterverband des Metalls heraus. Die freigesetzten Elektronen wandern unter der Wirkung der sich aufbau-

3 enden Potentialdifferenz zur Kathode. Dort findet der kathodische Teilprozess (2) statt, der in basischem bis neutralem Medium in einer Reduktion von Sauerstoff besteht. Die Teilprozesse lassen sich folgendermassen formulieren:

Zum Schliessen des Stromkreises wird auch ein Elektrolyt benötigt, in dem sich die gebildeten Ionen auflösen und transportiert werden können. In Stahlbeton ist dies die Porenlösung des Betons. Die im kathodischen Teilprozess gebildeten Hydroxylionen wandern darin zu den Eisenionen; es bildet sich Eisenhydroxid, das durch Sauerstoff (sofern genügend vorhanden) in Rost, einer Mischung von  $\text{FeOOH}$  und  $\text{Fe}_2\text{O}_3$  umgesetzt wird:

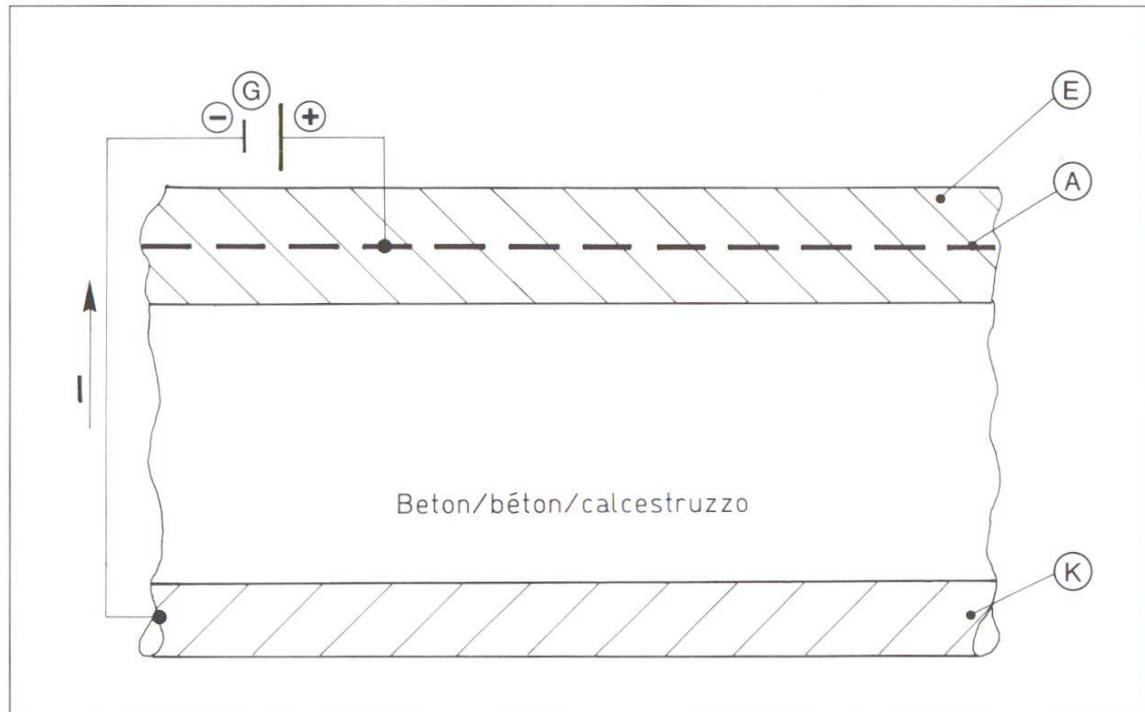
Schema 2. Kathodischer Korrosionsschutz mit inerter Fremdstromanode (A) in Einbettung (E) und Gleichspannungsquelle (G). Die Bewehrung (K) wirkt ausschliesslich als Kathode.

Das Prinzip des kathodischen Korrosionsschutzes ist in *Schema 2* vereinfacht dargestellt: Auf der Betonoberfläche wird eine Fremdstromanode in Beton oder Mörtel eingebettet und mit der zu schützenden Bewehrung elektrisch leitend verbunden. Durch eine Gleichstromquelle werden derart Elektronen zugeführt, dass die anodischen Reaktionen auf der Bewehrungsüberfläche unterbunden werden; als einzige Reaktion läuft die kathodische Reduktion von Sauerstoff ab (siehe oben). Die Korrosion kommt dadurch zum Stillstand, und unter der Wirkung des elektrischen Feldes wandern negative Ionen (Hydroxyl- und Chloridionen) in Richtung Anode. Dies bedeutet, dass sich die Chloridionenkonzentration in Bewehrungsnähe vermindert [11].

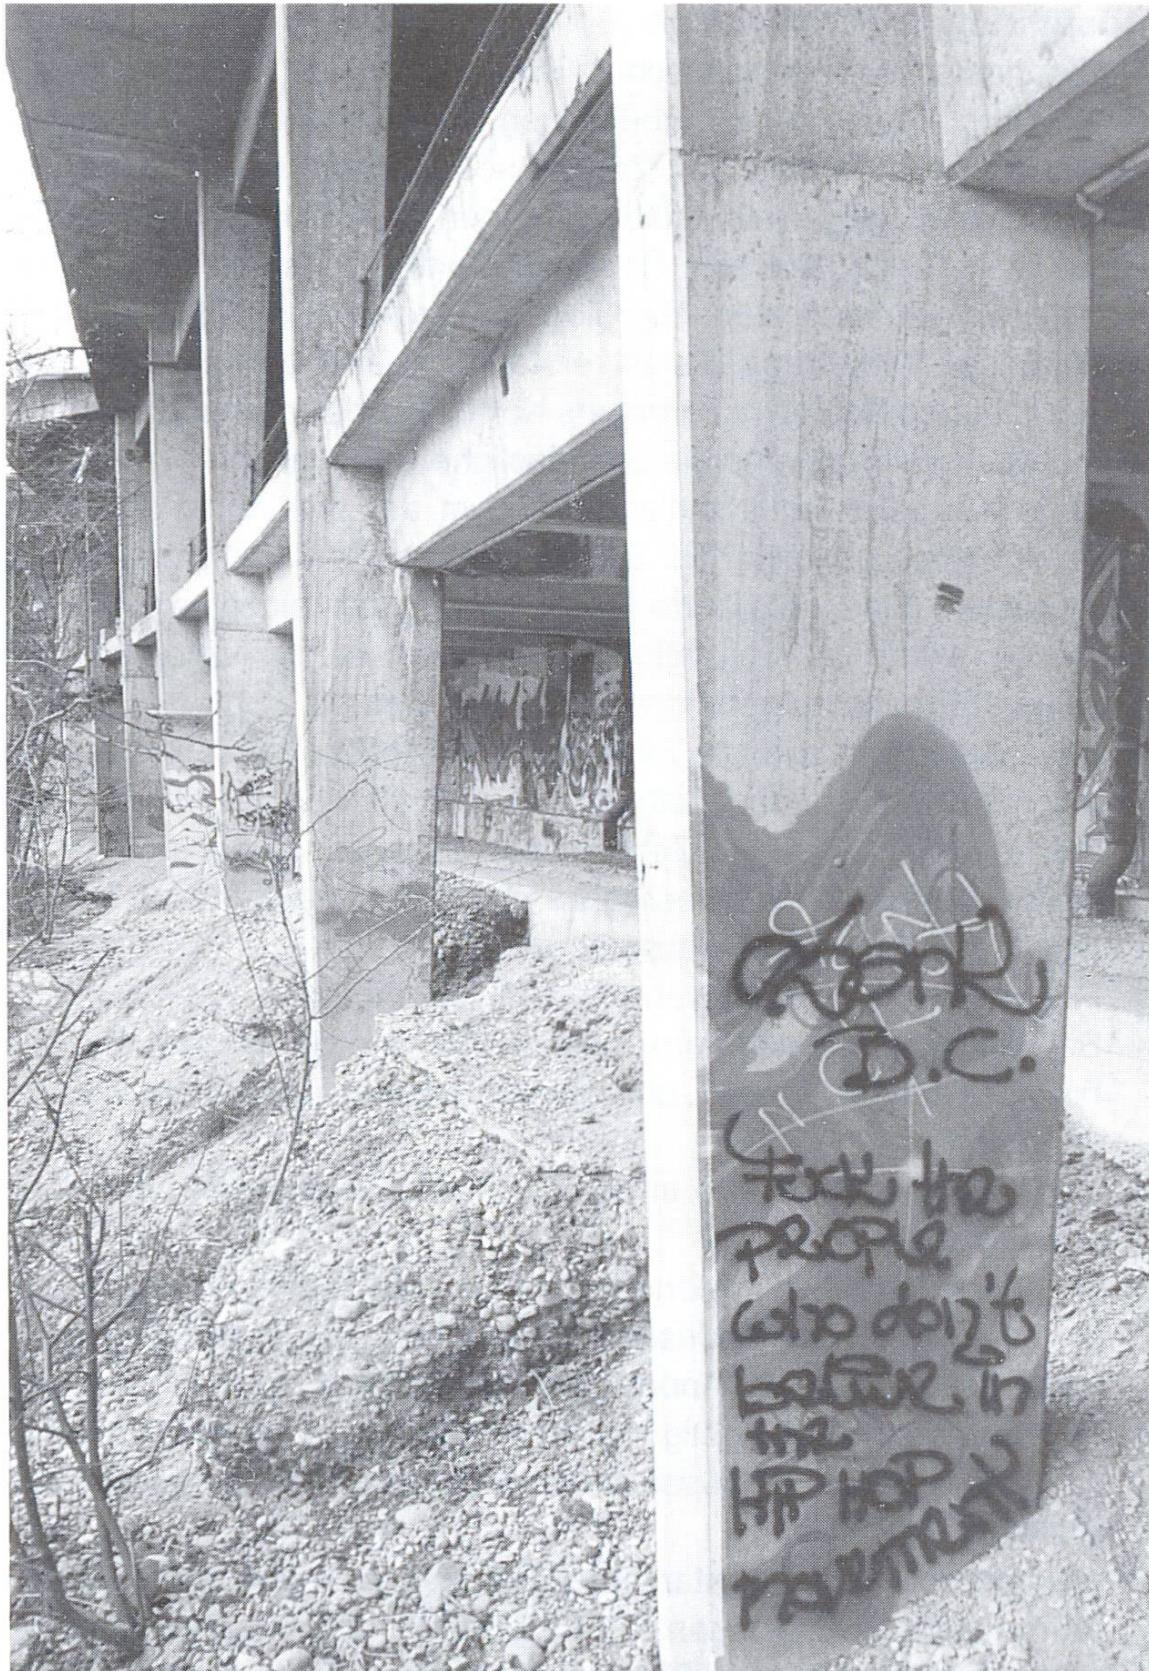
Unter dem Bahnhofplatz Baden: Durch undichte Stellen auf der Oberseite des mehrstöckigen Bauwerks drang chloridhaltiges Wasser ein, das in den abgebildeten Stützen zu starken Korrosionsschäden führte. Diese wurden durch kathodischen Korrosionsschutz ohne Veränderung der Tragwirkung der Stützen behoben (kein Beton entfernt).  
 (Foto: Kurt Haberstich, TFB)

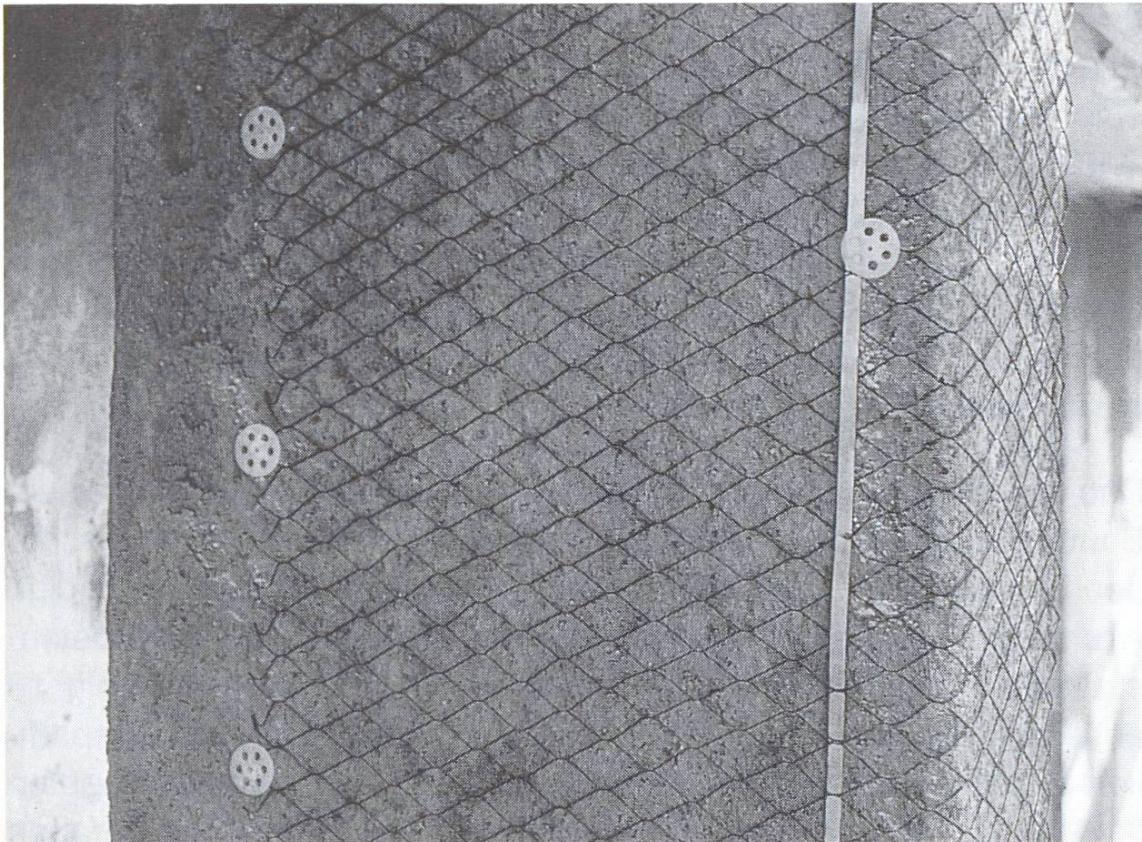
Anoden netze werden mit Kunststoffelementen befestigt.

- Anodennetze mit Befestigungselementen aus Kunststoff montieren und Anodenanschlüsse (mindestens zwei pro Speisebereich) erstellen.
- Anoden in 2 bis 3 cm starkem Überzug aus Beton oder Zementmörtel einbetten (giessen bei horizontalen Flächen, spritzen bei vertikalen Flächen und Flächen über Kopf). Mörtel- oder Beton- schichten gut nachbehandeln.
