Zeitschrift: Cementbulletin

Autor: Hermann, Kurt / Hunkeler, Fritz

Instandsetzung von Stahlbetonbauten (3):

Risse: Einfluss auf Dichtigkeit und Korrosion

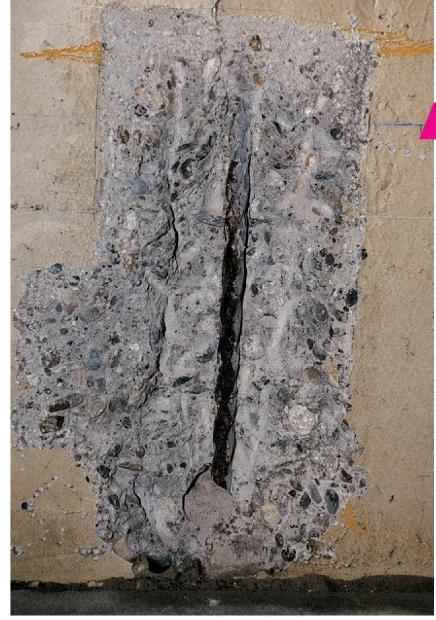
Das Bewehrungseisen ist auf der Rissseite korrodiert.

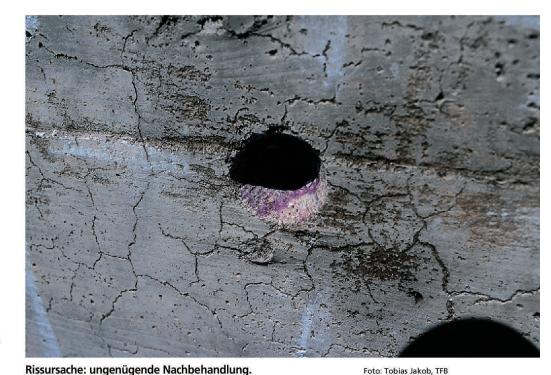
Die Korrosion in Rissnähe wird durch die Makroelementbildung beeinflusst: Der gerissene Bereich (Fläche F_A) bildet die Anode, der ungerissene Bereich (Fläche F_K) die Kathode. Charakteristisch für ein Makroelement ist das Verhältnis F_K/F_A ; die Korrosion ist um so intensiver, je grösser F_K/F_A . Bei Potentialmessungen [6] zeigen sich Risse durch bandförmige Bereiche mit stark negativen Potentialwerten (Abbildung 2).

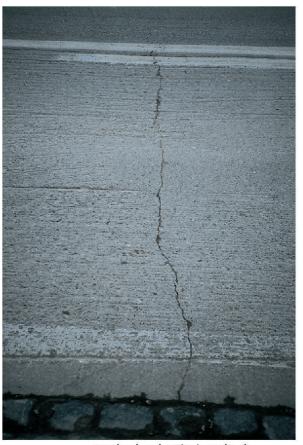
Durchgehender Riss in mehr als 50 Jahre alter Betonstrasse.

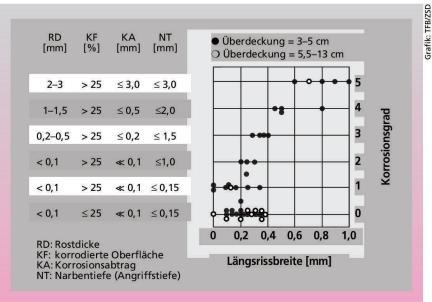
Abb. 3 Einfluss der Rissbreite (Längsrisse über Bewehrung) und der Betonüberdeckung auf die Bewehrungskorrosion einer 35jährigen Hafenmole auf Helgoland [4].

In Bauteilen mit gleichartiger Exposition sind Zusammenhänge zwischen Chloridkonzentrationen und Rissbreiten nachweisbar: Neben dem Chloridprofil nimmt auch der Korrosionsgrad mit zunehmender Rissbreite zu (Abbildung 3).
