Zeitschrift: Cementbulletin

Schutz vor Hautkrankheiten durch Zement

Hautkrankheiten sind nach den Erkrankungen am Bewegungsapparat die häufigsten Berufskrankheiten im Baugewerbe. Im Vordergrund stehen die durch Reizungen entstehenden Erkrankungen, die durch mechanische Belastung der Haut und Feuchtarbeit sowie durch die Alkalinität des Betons ausgelöst werden. Dadurch wird auch die Entstehung allergischer Ekzeme (Maurerkrätze) begünstigt. Chromat ist neben anderen Stoffen hauptverantwortlich für die Entstehung einer Kontaktallergie. Da vor allem mangelnde Arbeitshygiene für diese Häufung von Hautkrankheiten verantwortlich ist, haben Hautschutzmassnahmen (Schutz, Reinigung, Pflege) oberste Priorität in der Prävention.

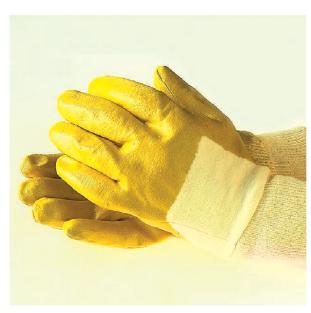
Abb. 9 Schutzhandschuhe mit Nitrilüberzug.

Es ist deshalb besonders darauf hinzuweisen, dass sich die im Baugewerbe meist verwendeten Lederhandschuhe für den Umgang mit nassem Zement nicht eignen: Sie werden rasch durchnässt und führen dann an den Händen zu einem intensiven Kontakt mit den im Zementwasser enthaltenen wasserlöslichen Schadstoffen und Allergenen. Besser geeignet sind Baumwollhandschuhe mit einem Kunststoffüberzug (insbesondere Nitril), die im Fachhandel in vielen Varianten erhältlich

sind. Sie sind zwar etwas teurer, weisen aber auch eine längere Gebrauchsdauer als Lederhandschuhe auf (bessere Schnitt- und Reissfestigkeit; Abbildung 9).

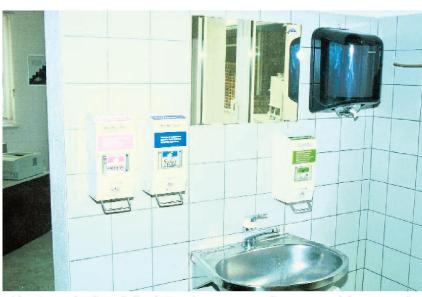
Abb. 10 Waschgelegenheit mit Spendern von Hautschutz-, Hautreinigungs- und Hautpflegemitteln in einem Betrieb der schweizerischen Bindemittelindustrie.

In der schweizerischen Bindemittelindustrie ist ein solcher Hautschutzplan beispielsweise in einem Betrieb mit einer 60-köpfigen Belegschaft realisiert worden. Dabei wurden Spender mit Hautschutz-, Hautreinigungs- und Hautpflegemitteln (Abbildungen 10 und 11) in folgenden Bereichen installiert: Fabrikation (Garderobe und Duschen), Kommandoraum, Labor, Werkstatt, Fahrzeugwerkstatt, Kiesaufbereitung, technisches Büro und allgemeine Büros. Dank des aktiven Einbeziehens der ganzen Belegschaft wurde das System gut aufgenommen: Sie

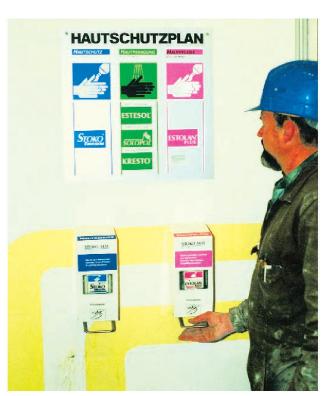
Abb. 11 Hautschutzplan mit Spender für Hautschutz und Hautpflege in einem Betrieb der schweizerischen Bindemittelindustrie.
