Artikel: Nouveaux éboulements à la Dent du Midi et leurs conséquences

Nouveaux éboulements à la Dent du Midi et leurs conséquences.

Dans notre article paru l'année dernière (voir Bulletin technique No. 6 du 1. XII. 1926), nous avons mis nos lecteurs au courant des événements survenus ensuite des éboulements à la Dent du Midi, en septembre 1926, et des mesures de précaution prises par l'administration pour le cas d'une rupture du câble interurbain Aigle—St-Maurice—Martigny.

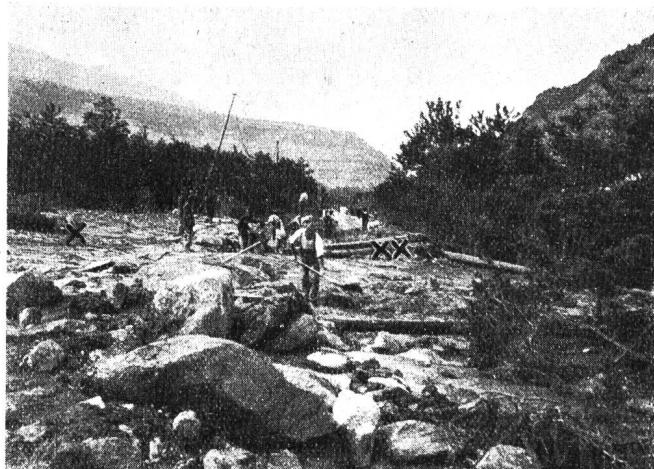
Fig. 1.

La photographie No. 1 montre l'état dans lequel se trouvait le pont, complètement recouvert de rocs, de pierres et de boue. Au second plan, nous remarquons la route cantonale direction St-Maurice et, à gauche de celle-ci, les poteaux de nos câbles aériens non touchés par la coulée. L'emplacement des poteaux d'arrêt, côté St-Maurice, est marqué par une \times . A l'endroit marqué par $\times \times$, nous remarquons les poteaux brisés. Une compagnie de mineurs, cantonnée à ce moment-là à St-Maurice, est en train de déblayer la route.

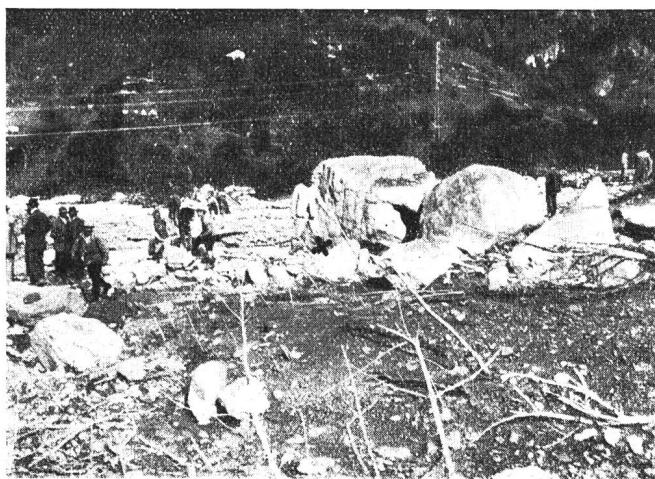
Fig. 2.

La \times sur la photographie fig. 2 indique l'emplacement des poteaux d'arrêt du côté d'Evionnaz (voir aussi fig. 6 de notre précédent article). Les poteaux, emportés par d'énormes blocs de rochers, ont été trouvés complètement brisés à une distance d'environ 50 mètres, côté aval. Au premier plan, on voit ce qui reste, à cet endroit, des pins du Bois Noir.

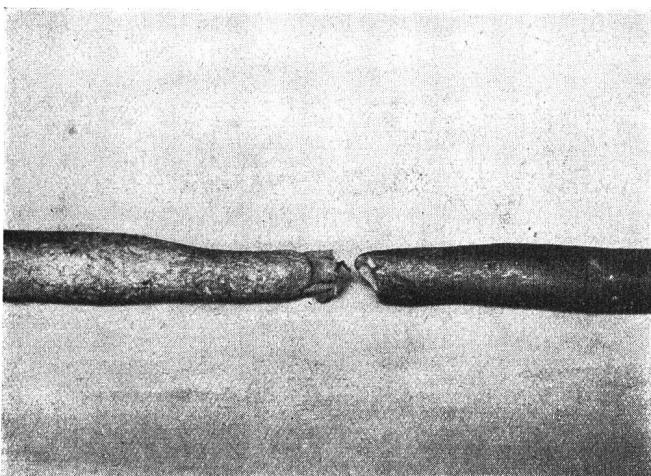
Fig. 3.

La photographie fig. 3 donne l'aspect de l'un des câbles rompus dont nous avons eu la chance de retrouver les deux bouts.

L'amincissement de la gaine de plomb pouvait être remarqué sur une longueur de 50 cm.

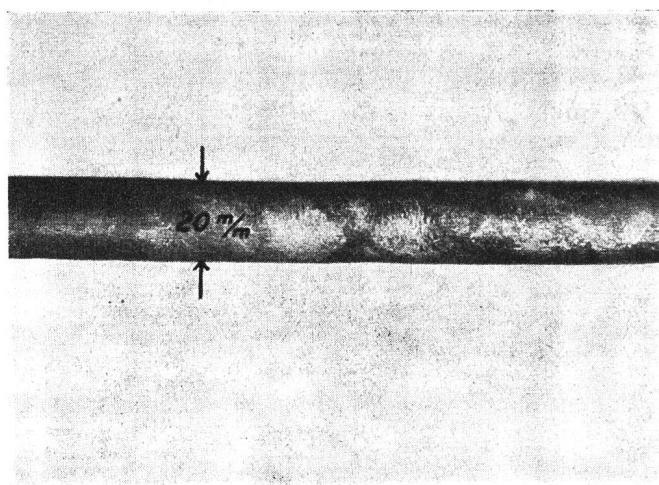
Fig. 4.

Sur la photographie fig. 4, donnée à titre de comparaison, nous voyons un bout du même câble qui, n'ayant pas souffert par la traction, a gardé son diamètre normal.

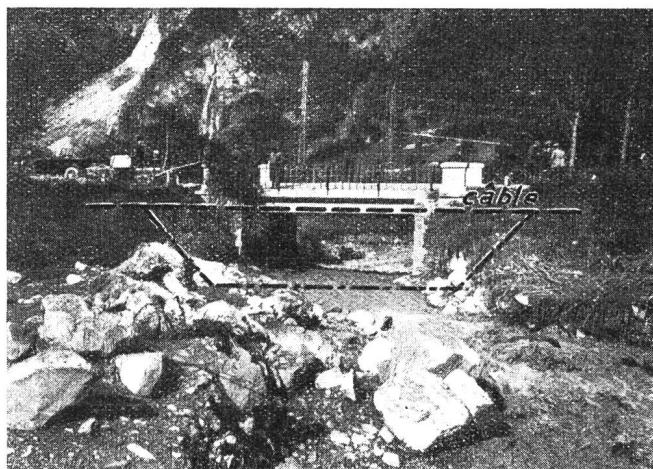
Fig. 5.

Le pont de la route cantonale qui franchit le lit No. 2 du St-Barthélemy (bras côté Evionnaz), est représenté sur notre photographie fig. 5. Le torrent utilise maintenant ce lit qui, comme nous l'avons déjà dit, est resté plus ou moins intact. Nous remarquons cependant quelques grosses pierres entraînées jusque là par la coulée, malgré la distance assez considérable d'environ 150 m du pont No. 1. On ne saurait donc prétendre que ce pont se trouve en dehors de la zone dangereuse. La position de notre câble souterrain est marquée en — — —. Nous pouvons admettre d'une façon assez certaine qu'aussi longtemps que ce pont tiendra, notre câble souterrain ne risquera rien, car les futures coulées

prendront très probablement le chemin le plus direct, soit la direction du pont No. 1, où notre câble se trouve hors de danger, étant protégé par la partie métallique du pont, laquelle est soutenue par d'énormes blocs de rocher.

Seulement, le pont No. 2 tiendra-t-il? Là est la grave question. Une chose est certaine, c'est qu'il ne faut plus songer à la pose d'un câble aérien de secours. Contre des forces naturelles d'une telle puissance, il est incontestablement inutile de vouloir lutter avec des moyens de ce genre. Et les dernières explorations dans le massif de la Dent du Midi ont révélé le danger d'éboulements subsistant.

La solution la plus rationnelle et aussi la plus économique pour nous mettre à l'abri de nouvelles surprises, serait de passer avec notre câble au-dessous du lit du torrent, tel que la ligne — — — — — l'indique (voir fig. 5). C'est un problème à étudier et à envisager sérieusement.
