**Artikel:** Nouveaux éboulements à la Dent du Midi et leurs conséquences

## Nouveaux éboulements à la Dent du Midi et leurs conséquences.

Dans notre article paru l'année dernière (voir Bulletin technique No. 6 du 1. XII. 1926), nous avons mis nos lecteurs au courant des événements survenus ensuite des éboulements à la Dent du Midi, en septembre 1926, et des mesures de précaution prises par l'administration pour le cas d'une rupture du câble interurbain Aigle—St-Maurice—Martigny.

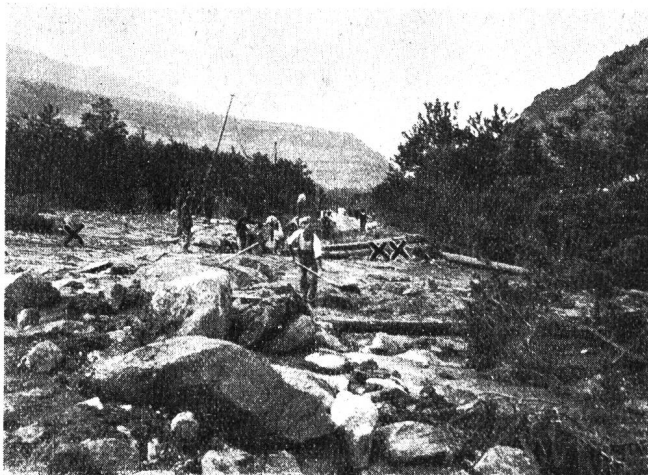
Fig. 1.

Les poteaux d'arrêt de nos câbles aériens de secours, plantés à la tête du pont, côté St-Maurice, avaient été brisés au ras du sol et gisaient à une

distance d'environ 20 mètres sur l'amoncellement de pierres de la coulée. Des câbles aériens, il ne restait que quelques vestiges. Quelques bouts d'une quinzaine de mètres avec leurs brides de suspension, furent trouvés sur les rails du pont C. F. F., situé 250 m plus bas.

La photographie No. 1 montre l'état dans lequel se trouvait le pont, complètement recouvert de rocs, de pierres et de boue. Au second plan, nous remarquons la route cantonale direction St-Maurice et, à gauche de celle-ci, les poteaux de nos câbles aériens non touchés par la coulée. L'emplacement des poteaux d'arrêt, côté St-Maurice, est marqué par un  $\times$ . A l'endroit marqué par  $\times \times$ , nous remarquons les poteaux brisés. Une compagnie de mineurs, cantonnée à ce moment-là à St-Maurice, est en train de déblayer la route.
