Artikel: Wiederaufbau des brandbeschädigten Verwaltungsgebäude an der Speichergasse in Bern

Wiederaufbau des brandbeschädigten Verwaltungsgebäudes an der Speichergasse in Bern.

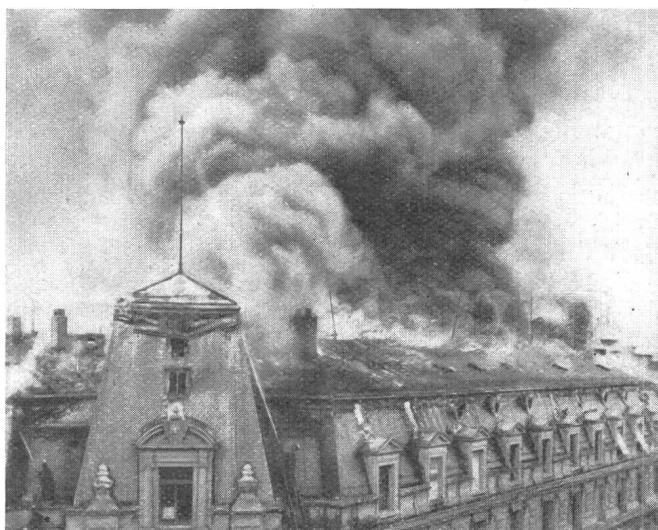
Am 1. Mai 1932 brach im Verwaltungsgebäude an der Speichergasse in Bern Grossfeuer aus. Das Dach und der vierte Stock wurden vollständig zerstört, und in den untern Stockwerken entstand grosser Wasserschaden.

Abb. 2. Der Brand.

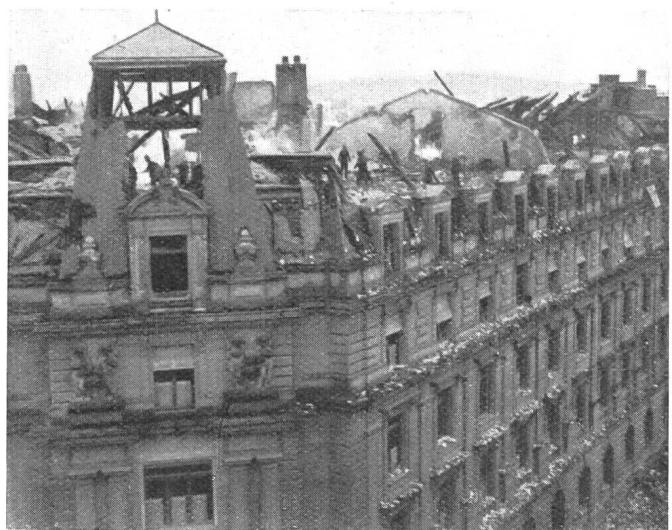
Abb. 3. Leergebrannte Stätte.

Nachdem der Schutt weggeräumt und die Brandruinen bis zum dritten Stockwerk hinunter abgetragen worden waren, konnte mit dem Wiederaufbau begonnen werden. Die hauptsächlichen Bauetappen sind die folgenden:

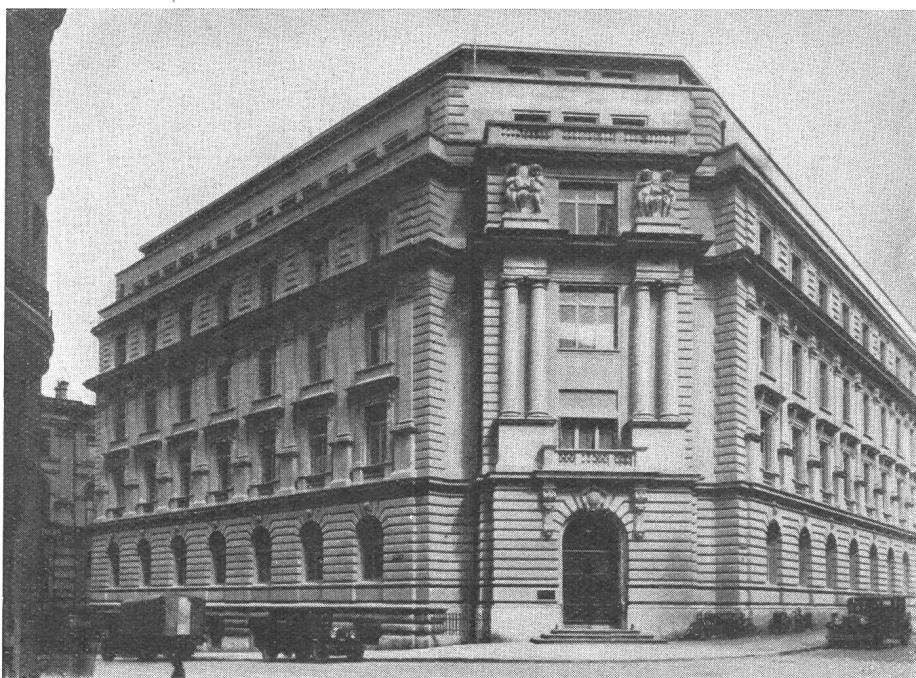
Heute, ein Jahr nach dem Brande, sind alle Schäden geheilt und das Gebäude sieht blitzblank und „jugendlicher“ aus als je. Es hat sich äusserlich und innerlich verändert. An Stelle des früheren Mansardendaches ist ein massiver Aufbau getreten, und dadurch ist es möglich gewesen, einen vollwertigen fünften Stock zu gewinnen. Die grossen Arbeitsräume, die im neuen und teilweise auch im alten Gebäudeteil geschaffen worden sind, entsprechen den Anschauungen über modernen Bureaubetrieb. Sehr glücklich scheint uns die Zurückversetzung der beiden obersten Stockwerke, ohne die das Gebäude wohl etwas massiv ausgefallen wäre. Dort oben gibt es helle sonnige Räume, und die hübsche Rundansicht wird als besondere Annehmlichkeit empfunden. Die Flügel des obersten Stockwerkes sind durch feuersichere Eisentüren abgeschlossen.

Abb. 8. Das Verwaltungsgebäude in seiner heutigen Gestalt.

Am 20. Mai war das Notdach mit 2000 Quadratmeter gedeckter Fläche und 1200 Quadratmeter seitlicher Verschalung fertiggestellt. Inzwischen waren mit den städtischen Baubehörden Verhandlungen über die architektonische Gestaltung des Aufbaues geführt worden. Die Direktion der eidg. Bauten arbeitete mit möglichster Beschleunigung das Ausführungsprojekt aus. Dieses sah an Stelle des abgebrannten Mansardendaches zwei massive, an den Fassaden zurückgestaffelte Stockwerke (4. und 5. Stock) in Eisenbeton vor.

Knapp ein Jahr nach dem Brand waren sowohl die umfangreichen Instandstellungsarbeiten an dem grossen Gebäude als der Aufbau mit rund 7100 Kubikmeter umbautem Raum fertiggestellt.
