Band: 11 (1933)

Heft: 3

Wiederaufbau des brandbeschädigten Verwaltungsgebäudes an der Speichergasse in Bern.

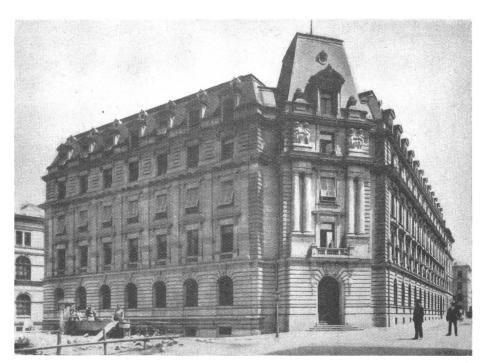
Abb. 1. Das Verwaltungsgebäude in seiner ursprünglichen Gestalt.

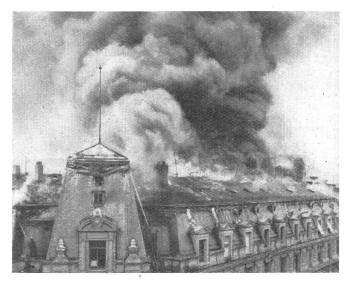
Am 1. Mai 1932 brach im Verwaltungsgebäude an der Speichergasse in Bern Grossfeuer aus. Das Dach und der vierte Stock wurden vollständig zerstört, und in den untern Stockwerken entstand grosser Wasserschaden.

Abb. 2. Der Brand.

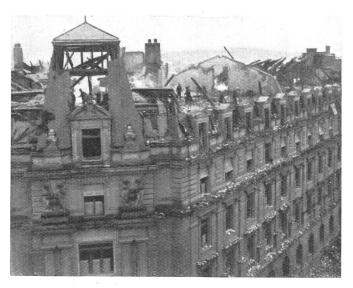
Abb. 3. Leergebrannte Stätte.

Nachdem der Schutt weggeräumt und die Brandruinen bis zum dritten Stockwerk hinunter abgetragen worden waren, konnte mit dem Wiederaufbau begonnen werden. Die hauptsächlichen Bauetappen sind die folgenden: 7. Juli: Beginn der Verstärkungsarbeiten der Balkenlage über dem 3. Stock.

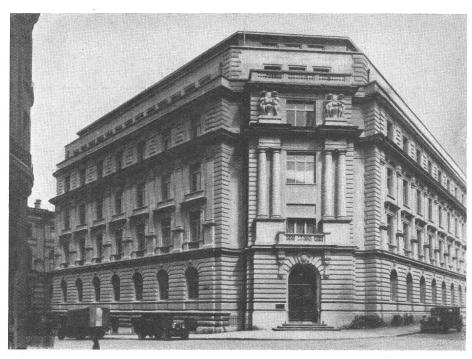
Heute, ein Jahr nach dem Brande, sind alle Schäden geheilt und das Gebäude sieht blitzblank und "jugendlicher" aus als je. Es hat sich äusserlich und innerlich verändert. An Stelle des früheren Mansardendaches ist ein massiver Aufbau getreten, und dadurch ist es möglich gewesen, einen vollwertigen fünften Stock zu gewinnen. Die grossen Arbeitsräume, die im neuen und teilweise auch im alten Gebäudeteil geschaffen worden sind, entsprechen den Anschauungen über modernen Bureaubetrieb. Sehr glücklich scheint uns die Zurückversetzung der beiden obersten Stockwerke, ohne die das Gebäude wohl etwas massiv ausgefallen wäre. Dort oben gibt es helle sonnige Räume, und die hübsche Rundsicht wird als besondere Annehmlichkeit empfunden. Die Flügel des obersten Stockwerkes sind durch feuersichere Eisentüren abgeschlossen.

Abb. 8. Das Verwaltungsgebäude in seiner heutigen Gestalt.

Am 24. März entfernte man die letzten Gerüststangen. An diesem Tage konnte sich das Gebäude mit dem neuen Aufbau und mit den frischgeputzten Fassaden präsentieren. Damit waren alle Spuren des Brandes ausgewischt.

Knapp ein Jahr nach dem Brand waren sowohl die umfangreichen Instandstellungsarbeiten an dem grossen Gebäude als der Aufbau mit rund 7100 Kubikmeter umbautem Raum fertiggestellt.
