Band: 11 (1933)

Artikel: Umwetterkatastrophe in Graubünden

Autor: Kasper

Unwetterkatastrophe in Graubünden.

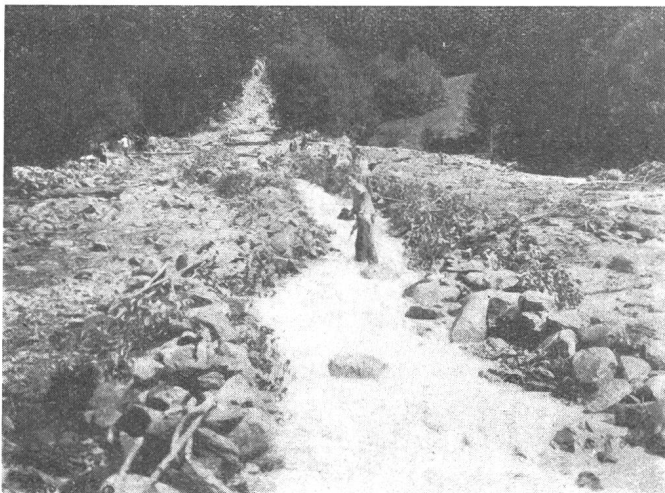
Bild 1. Stulserbachrüse am 12. August 1933.

Der *Stulserbach*, der zwischen Bergün und Filisur in die Albula fliesst, überschüttete die Kantonsstrasse auf einer Länge von 80 Metern und bis zu einer Höhe von drei Metern mit Geröll und Baumstämmen und zerstörte das darunterliegende Fernkabel Filisur—St. Moritz sowie ein 10paariges Bezirkskabel Filisur—Bergün. Die Schuttmassen drangen bis in das Bett der Albula vor und stauten diese zu einem kleinen See.

Bild 1 zeigt die Stulserbachrüse am Tag nach der Katastrophe. (Im Hintergrund sind Arbeiter damit beschäftigt, die Albulastrasse provisorisch zu überführen.)

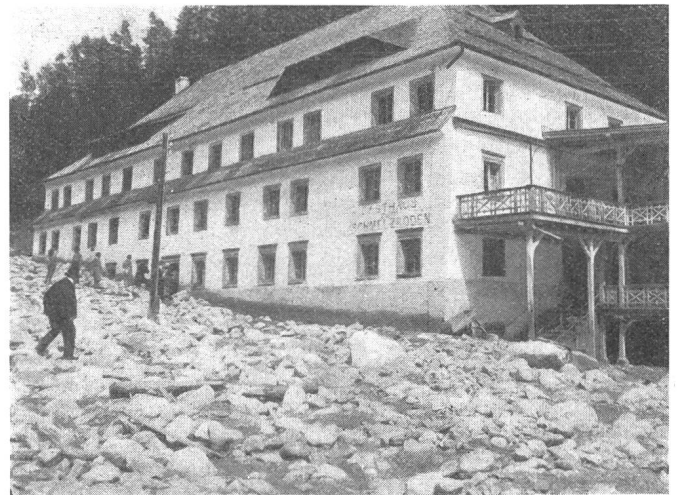
tigen Steinen den Bahnkörper der Rhätischen Bahn und die Strasse bis zum Landwasser, sowie ein grosses Gebiet in der Umgebung der Wirtschaft und der Sägerei Schmelzboden.

Das heute noch bewohnte Gasthaus zum Schmelzboden — einst der Unterkunftsort der Knappen des dortigen Silberbergwerkes — wurde stellenweise bis zur Höhe des ersten Stockwerkes mit Schlamm angefüllt.

Bild 2. Das Gasthaus zum Schmelzboden inmitten der Steinwüste.

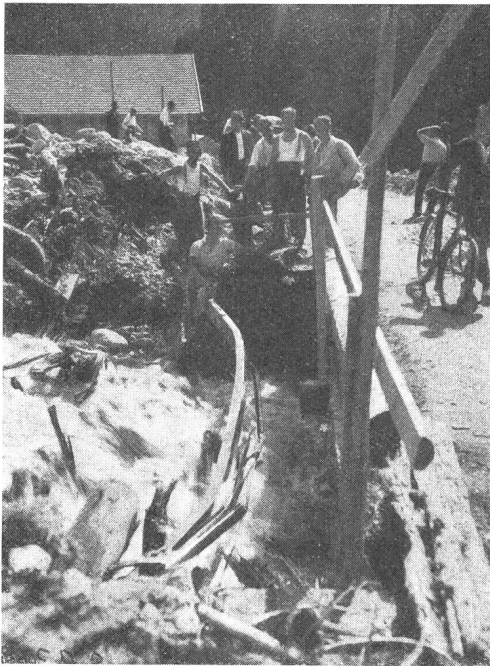
Das 59paarige Fernkabel Filisur—Davos und ein 5paariges Teilnehmerkabel waren unmittelbar oberhalb der Strassenbrücke im Zoreskanal Nr. 4 über den Bach geführt und durch ein gewölbtes U-Eisen noch besonders geschützt. Die betonierten Eckpfeiler dieses U-Eisens vermochten dem reissenden Bach nicht stand zu halten; die ganze Bewehrung wurde auf die Seite gedrückt, so dass die darinliegenden Kabel zerrissen. Auch die Brücke ist um etwa einen halben Meter verschoben worden.

Bild 3. Zerstörte Kabelüberführung über den Monsteinerbach.

Da einerseits im Schmelzboden keine wesentliche Tracéverlegung vorgesehen wurde und da andererseits Davos in diesem Zustande der provisorischen Schaltung einen Leitungsausfall von 35% zu verzeichnen hatte, wurde dort die endgültige Wiederherstellung der Kabelanlage beschleunigt und durch Zwischenschaltung eines 40 m langen Ersatzkabels noch im selben Monat verwirklicht. Das Fernkabel verläuft jetzt in einer Schwelle unter dem Monsteinerbach hindurch.

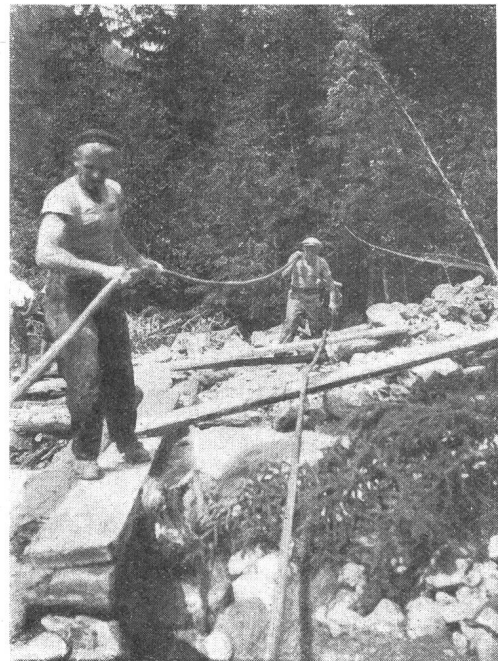
Bild 4. Baukabelauslegung über die Stulsertobelbrüfe.

Die Reservekabel aus unserem Lager waren am Samstag vormittags zwischen 9 und 10 Uhr bereits zur Stelle, eines im Schmelzboden, die drei übrigen am Stulserbach. In zwei Gruppen wurde beiderorts gleichzeitig zur Verlegung der Baukabel und zur Aushebung der Spleiss-Schächte geschritten. Man hatte reichlich „Glück im Unglück“, denn auf beiden Kabelstrecken war nur je eine Baulänge von der Katastrophe betroffen worden. Es war uns vor allem daran gelegen, die Verbindungen mit dem Engadin wiederherzustellen, denn der Wegfall von etwa 70 Leitungen an einem Samstag zur Zeit des Saison-Verkehrs war äusserst fatal. Bis 18.30 Uhr konnten 85% sämtlicher Stromkreise mit St. Moritz wieder dem Betrieb übergeben werden. Der Unterbruch hatte also 26 Stunden gedauert. Trotz der viel grösseren Betriebskapazität der Gummikabel gegenüber Papierkabeln und dem Einsetzen einer Doppellänge (450 m an Stelle von 220 m) war die Stabilität der Leitungen noch so hoch, dass die Verstärker in Chur normal arbeiteten. Die notwendigsten Stromkreise des Bezirkskabels nach Bergün mussten über einige freie Adern des Fernkabels in die Zentrale Filisur eingeführt werden, denn die nä-

Die Baukabel wurden sowohl über den Monsteinerbach als auch an der Albula an Bäumen und provisorisch errichteten Masten mit Drahtseil und Briden aufgehängt. Die Bleimuffen konnten nur einseitig verlötet werden; die Seite des Baukabels wurde jeweils mit Gummiband abgedichtet, das Ganze mit einer Schutzmuffe umgeben und der Zwischenraum mit einem Gemisch aus Paraffin und Bienenwachs abgegossen. Diese Art des Abdichtens hat sich bewährt, hat doch das Provisorium an der Stulserbachröfe nun bereits seit drei Monaten allen Unbilden der Witterung standgehalten.

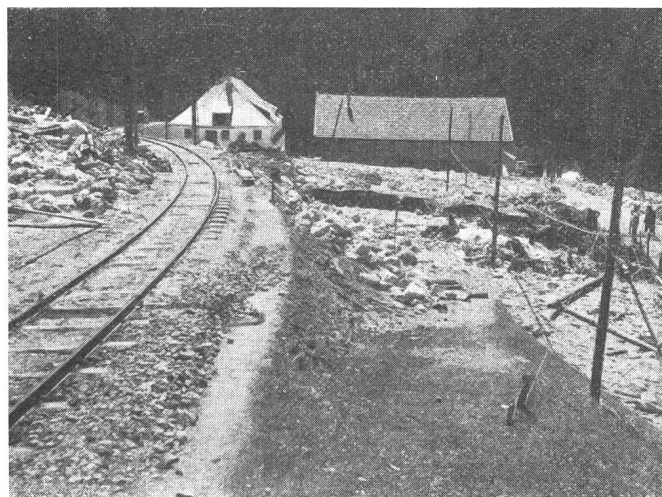
Bild 5. Baukabelaufhängung im Schmelzboden.

Im Schmelzboden stand zur Ueberbrückung des defekten Kabelstückes nur eine Reservelänge (40 Paare) zur Verfügung. Es konnten damit 65% des normalen Leitungsbestandes mit Davos in Betrieb gesetzt werden. Am Sonntag um 13 Uhr war auch diese Durchschaltung beendet.
