Versuche mit Motorenölen im Automobilbetrieb der PTT-Verwaltung

Von H. Künzler, Bern
(Fortsetzung und Schluss)

6. Untersuchung des beim Oelwechsel abgelassenen Altöles

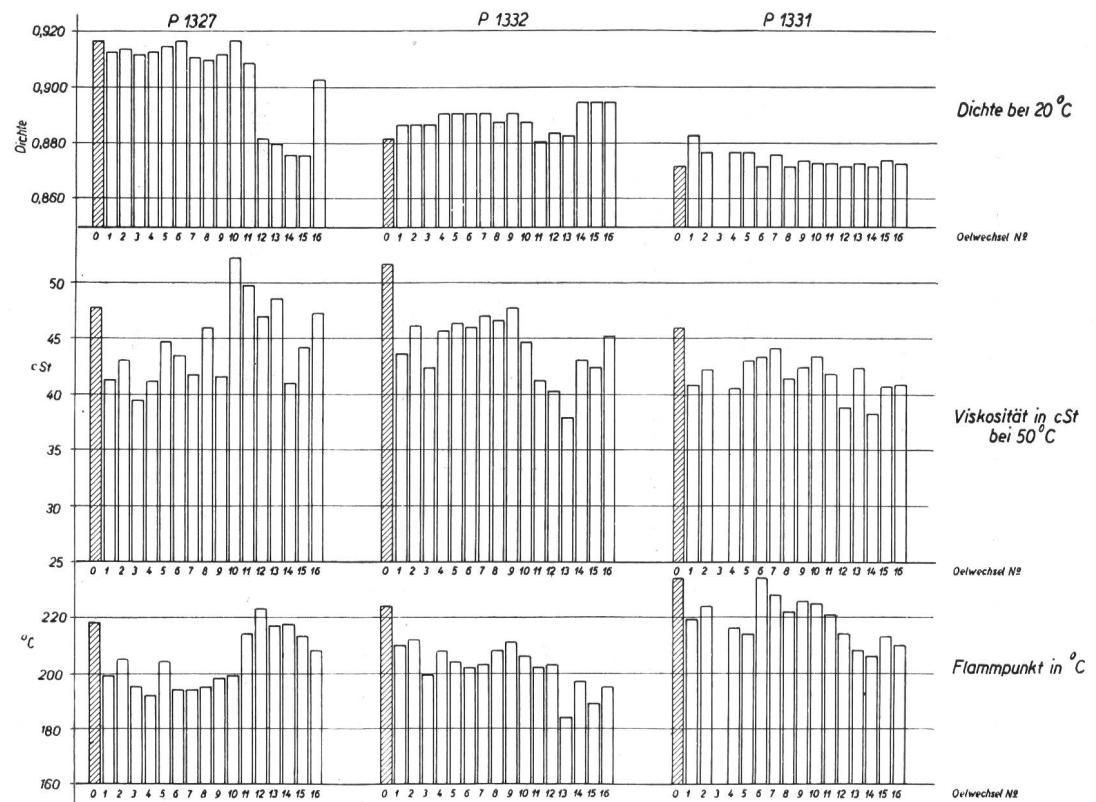
Fig. 18. Einige Kennziffern von Altöl und Frischöl

Es wurde vorstehend schon gesagt, dass nach je 3000 Fahrkilometern das Schmieröl gewechselt wurde. Von dem abgelassenen Altöl wurde jeweils eine Probe genommen und diese im Laboratorium untersucht, um festzustellen, in welchem Masse sich das Oel während des Betriebes verändert hatte. In der Fig. 18 sind die einzelnen Messwerte in Säulenform dargestellt und in der *Tabelle VIII* die dazugehörigen Zahlengrößen angeführt. Wie die Fig. 18 zeigt, veränderte sich die Dichte der Oele im Betriebe nur wenig. Im allgemeinen wird jedoch im Motor die Dichte des Oeles leicht erhöht, da es während des Betriebes Alterungsprodukte zu lösen und russähnliche Teilchen, herstammend von unvollständig verbranntem Treibstoff, zu dispergieren hat. Infolge der Schmierölverdünnung durch Treibstoffspuren, kann das spezifische Gewicht jedoch auch kleiner werden. Am gleichmässigsten waren die Dichtewerte der einzelnen Altölproben wiederum beim HD-Oel (P 1331). Die dem Motor P 1327 entnommenen Altölproben (gemischtbasisches Oel) besassen alle ein kleineres spezifisches Gewicht als das Frischöl, was darauf hindeutet, dass diesem Oel kein gutes Lösungsvermögen für Alterungsprodukte jeglicher Art zugeschrieben werden kann.

Die Viskosität eines Schmieröles wird im Motor in der Regel zufolge der Verdünnung durch Treibstoffteile verringert. Sie kann jedoch auch steigen, wenn es spezifisch schwerere Stoffe aufnimmt oder aufschlemmt. Da sich in der Regel beide Vorgänge gleichzeitig abspielen, wird die Viskosität des Oeles während des Betriebes einen mittleren Wert annehmen und, je nachdem, welcher der beiden Vorgänge überwiegt, gegenüber dem Frischöl fallen oder steigen. Wie die Fig. 18 zeigt, herrschte die Verminderung der Viskosität des Oeles durch die Schmierölverdünnung bei allen drei Motoren vor, wobei sich wiederum das HD-Oel im Betrieb am wenigsten und vor allem am gleichmässigsten änderte. Die Altöle des Wagens P 1327 (gemischtbasisches Oel) wiesen dagegen in weiten Grenzen schwankende Viskositätswerte auf, was auf eine geringere Qualität des Oeles hindeutet.

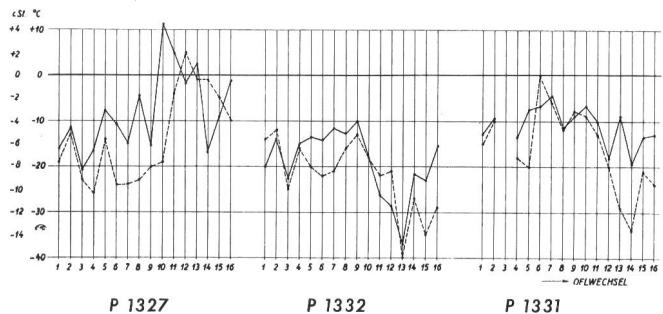
Fig. 19. Veränderung der Oeleigenschaften von Altöl gegenüber Frischöl

Um zu erfahren, ob die betriebsbedingte Veränderung der Viskosität und diejenige des Flammepunktes der Versuchöle in einem Zusammenhange stehen, wurden für diese beiden Größen die Differenzen zwischen den 16 Altölen und dem entsprechenden Frischöl berechnet. Die erhaltenen Werte sind in der *Tabelle IX* zusammengestellt und in der Fig. 19 graphisch dargestellt. Letztere gibt zu erkennen, dass in groben Zügen tatsächlich eine Parallele besteht zwischen betriebsbedingter Viskositäts- und Flammepunktsveränderung.

— Differenzen des Flammpunktes gegenüber Frischöl

— Differenzen der Viskosität gegenüber Frischöl

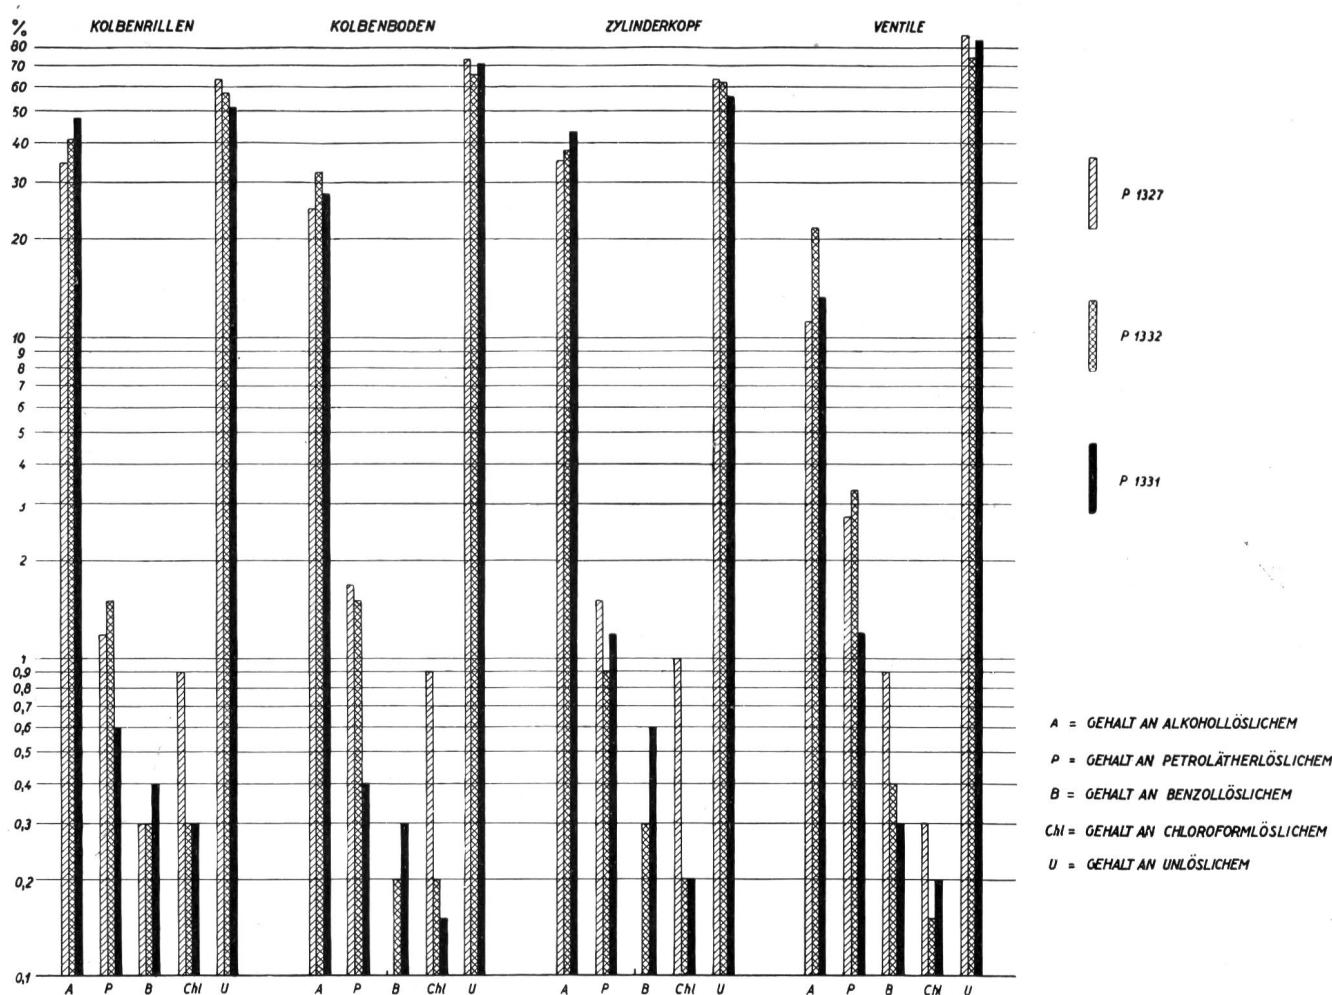
Fig. 20. Lösungsmittelextraktion von Rückständen

Bei allen drei Fahrzeugmotoren wurden nach dem Versuchsende an verschiedenen Stellen Rückstände abgekratzt und diese einer sogenannten Lösungsmittelanalyse unterzogen. Dabei wurden die Rückstände zunächst mit Alkohol im Soxhletapparat erschöpfend extrahiert. Der in diesem Lösungsmittel unlösliche Teil wurde anschliessend in gleicher Weise mit Petroläther, dann mit Benzol und endlich noch mit Chloroform behandelt. Die in allen Lösungsmitteln unlöslichen Anteile wurden zum Schlusse zurückgewogen. Die Analyse musste sehr genau durchgeführt werden, weil vor allem bei dem mit HD-Oel geschmierten Motor P 1331 nur sehr spärliche Mengen an Rückständen gewonnen werden konnten. In der Tabelle X sind die Analysenresultate zusammengestellt und in der Fig. 20 in logarithmischem Maßstabe als Säulen eingezeichnet. Alle untersuchten Rückstände sind im grossen und ganzen ähnlich zusammengesetzt. Sie bestehen zur Hauptsache aus alkohollöslichen und unlöslichen Anteilen. Petroläther-, benzol- und chloroformlösliche Verbindungen sind darin nur in unbedeutenden Mengen (meist unter 1 %) vorhanden. Zwischen den Rückständen, die aus den verschiedenen Motoren gewonnen wurden, bestehen ebenfalls nur unwesentliche Unterschiede.

Die Rückstände, welche den drei Versuchsmotoren entnommen wurden, stammen von den Kolbenböden, dem Zylinderkopf (innen), den Ventilen und den Kolbenringnuten. Bei den drei ersten Entnahmestellen spielen die Verbrennungsprodukte des Treibstoffes bei der Rückstandsbildung eine bedeutende Rolle. Es fragt sich nun, ob die in den Kolbenringnuten entnommenen Produkte nicht ebenfalls zum grössten Teil aus unvollständig verbrannten Treibstoffteilen bestehen. Dieser Gedanke verdient insofern beachtet zu werden, als die Zusammensetzung der Rückstände aus den Kolbenringnuten ungefähr derjenigen der übrigen entspricht (Fig. 20) und da zwischen den Rückständen, die aus den verschiedenen Versuchsmotoren gewonnen wurden, nur ungewöhnliche Unterschiede festgestellt werden konnten. Ferner ist noch zu beachten, dass alle abgelassenen Altöle stets ganz schwarz waren, weil in ihnen der sogenannte «Brennstoffruss» aufgeschlemmt war.

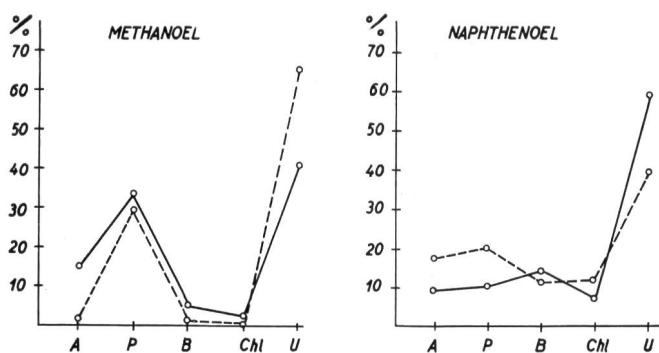
Fig. 21. Extraktionsanalyse von Schmieröl-Rückständen (nach H. Stäger und H. Künzler)

wurden, fielen teilweise anders aus¹⁾ (vgl. Fig. 21). Immerhin waren bei den Methanölen die aus dem Motor gewonnenen Rückstände (gestrichelte Kurven)

ebenfalls sehr arm an benzol- und chloroformlöslichen Anteilen. Der Unterschied gegenüber den neuen Untersuchungsergebnissen besteht nur darin, dass die Mengen der petrolätherlöslichen und der alkohollöslichen Produkte vertauscht sind. In der Fig. 22, die ebenfalls einer Arbeit von Stäger und Künzler²⁾ entnommen ist, wird die chemische Zusammensetzung der aus der Lösungsmittelanalyse erhaltenen Extrakte gezeigt. Alkohol und Petroläther vermögen nur niedrig oxydierte Verbindungen zu lösen (siehe Sauerstoffgehalt), während es sich bei den unlöslichen Anteilen um sehr hohe Oxydationsprodukte, wahrscheinlich vom Charakter der Poly-

- A = Alkohollösliches
- P = Petrolätherlösliches
- Chl = Chloroformlösliches
- - - Rückstände aus einem Dieselmotor
- Rückstände, erhalten durch künstliche Alterung

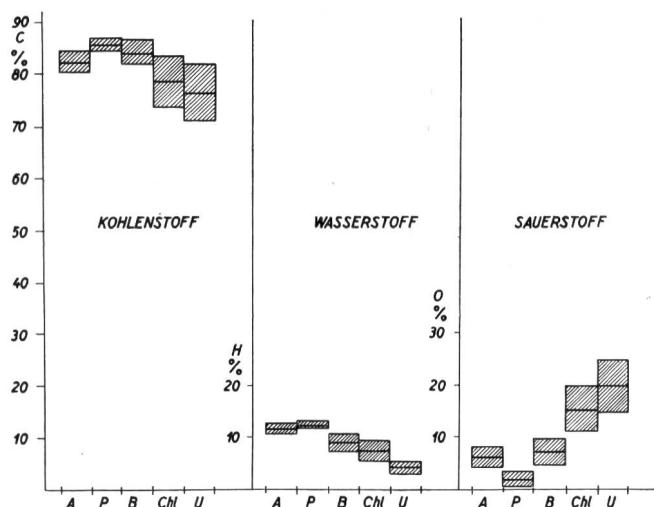
Fig. 22. Die chemische Zusammensetzung verschiedener Lösungsmittelextrakte, die aus Schmierölrückständen erhalten wurden (Mittelwert und Streubereich) nach H. Stäger und H. Künzler

A = Alkohollösliches
P = Petrolätherlösliches
B = Benzollösliches
Chl = Chloroformlösliches
U = Unlösliches

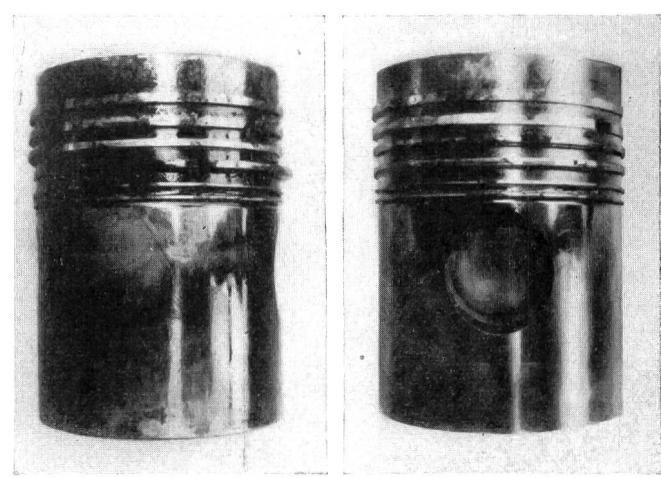
Fig. 23. Kolben des Wagens P 1325 nach 30 000 km

Ursprünglich war geplant, noch ein vierthes Schmieröl in die Versuche miteinzubeziehen. Um die Wirksamkeit der HD-Zusätze richtig einschätzen zu können, sollte ein weiteres Fahrzeug (P 1325), das in allen Teilen genau den drei früher beschriebenen entsprach, unter denselben Versuchsbedingungen und auf der gleichen Strecke in Betrieb genommen werden. Als Schmieröl wurde in diesem Falle das gleiche Öl ausgewählt, das beim Hochleistungsöl (P 1331) als Grundöl diente, dem jedoch *keine* sogenannten HD-Zusätze beigemischt waren. Dieser Versuch wurde auch tatsächlich durchgeführt. Leider musste er aber wegen einer nicht mit dem Schmieröl zusammenhängenden Motorstörung (defekte Zylinderkopfdichtung) nach 30 000 km Fahrleistung unterbrochen werden, so dass die Ergebnisse nicht ohne weiteres neben die vorstehend beschriebenen gestellt werden dürfen. Immerhin ist interessant, dass sich die Kolben dieses Motors nicht in sehr gutem Zustande befanden (vgl. Fig. 23). Ein Kolbenring sass fest und 9 waren leicht verklemmt. Zwischen den Ringen und in den Ringnuten befanden sich ziemliche Mengen von Rückständen und der Kolbenschaft sowie die Pleuelstange waren schwarz. Die Kolben dieses Motors wurden mit den Noten 5½...7 bewertet, wobei aber zu bedenken ist, dass der Wagen nur 30 000 km zurückgelegt hatte. Vergleicht man die Bilder der Fig. 23 mit den-

a. belastete Seite

b. unbelastete Seite

jenigen der Fig. 11, unterste Reihe (P 1331), so erkennt man, dass die HD-Zusätze dem Grundöl eine bedeutend bessere Lösungs- bzw. Dispergierungs-fähigkeit verleihen.

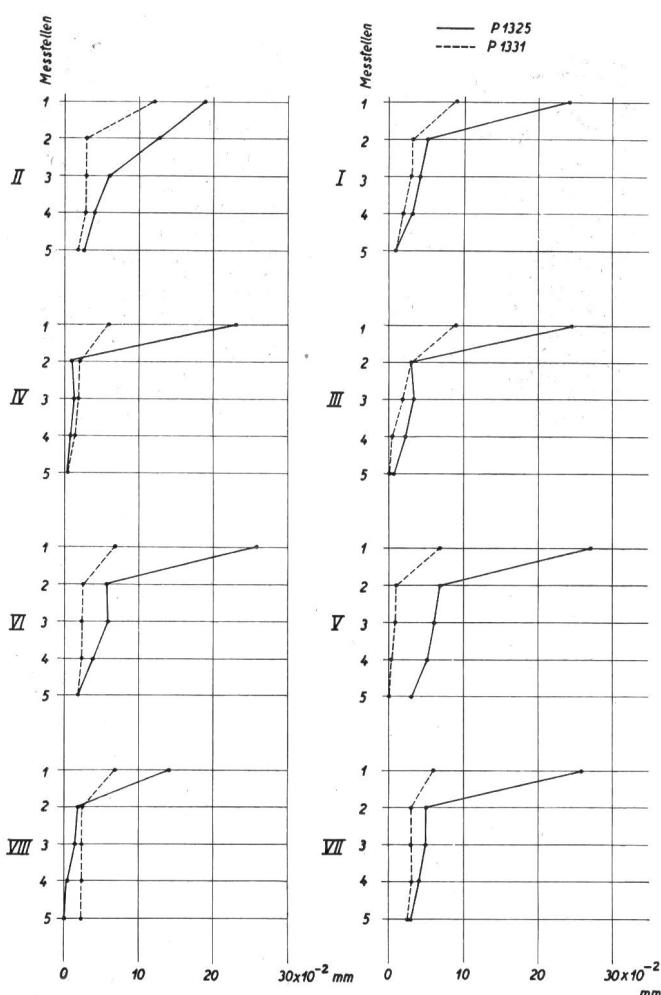
Fig. 24. Abnützung der Zylinderbüchsen nach 50 000 km (belastete Seite)

Nach der Instandstellung wurde der Wagen beim Kilometerstand 30 000 mit den gleichen Zylinderbüchsen und Kolben (mit Ausnahme des Kolbens 5, der ersetzt worden war) weiter auf der Versuchsstrecke in Betrieb genommen, bis 50 000 km erreicht waren. Dann wurden die Zylinderbüchsen herausgenommen und ausgemessen. In der Fig. 24 sind die Büchsenab-nützungen für die belastete Seite (Durchmesser quer zur Fahrrichtung) als ausgezogene Kurve dargestellt und mit den entsprechenden Werten des Wagens P 1331 (gestrichelte Kurve) verglichen. Dort wo mit HD-Öl geschmiert wurde (P 1331), war die Ab-nützung der Zylinderbüchsen ganz wesentlich gerin-ger als beim Motor P 1325, dem lediglich das dem HD-Öl zugrunde liegende Basisöl als Schmiermittel beigefügt wurde.
