Zeitschrift:	Technische Mitteilungen / Schweizerische Post-, Telefon- und Telegrafenbetriebe = Bulletin technique / Entreprise des postes, téléphones et télégraphes suisses = Bollettino tecnico / Azienda delle poste, dei telefoni e dei telegrafi svizzeri
Herausgeber:	Schweizerische Post-, Telefon- und Telegrafenbetriebe
Band:	31 (1953)
Heft:	1
Artikel:	Eine verbesserte Telephonbatterie
Autor:	Thomas, Upton B.
DOI:	https://doi.org/10.5169/seals-876336

Eine verbesserte Telephonbatterie

Von *Upton B. Thomas*, Murray Hill, N. J.

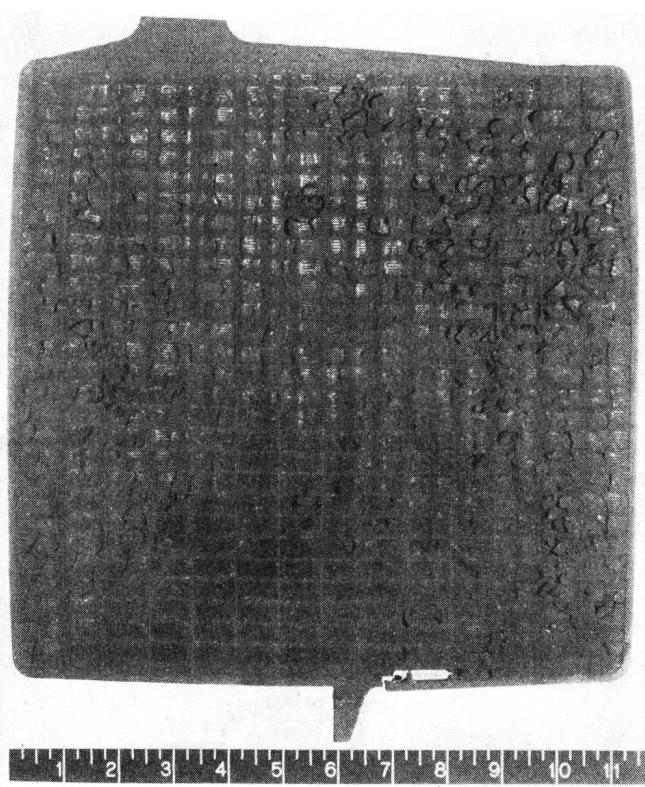
Fig. 1. Positive Blei-Antimon-Platte nach einer Betriebsdauer von neun Jahren

Die Platten sind das tragende Gerüst für das aktive Material der Batterie, das heisst für den Bleischwamm der negativen Platte und das Blei-Superoxyd der positiven Platte. Auf Grund der im Telephonbetrieb gemachten Erfahrungen ist es bekannt, dass ein Versagen der Akkumulatorenbatterie meistens auf eine Anfressung (Korrosion) der positiven Platte zurückzuführen ist. Wie aus der Figur 1 hervorgeht, erzeugt die Korrosion eine Ausdehnung oder ein «Wachsen» der Plattenfüllung, die schliesslich den Plattenrahmen sprengt, der das positive aktive Material enthält. Die Kalziumlegierung weist unter den gleichen Verhältnissen wie sie für die seit Jahren verwendete Antimonlegierung vorliegen, weniger Korrosion auf.

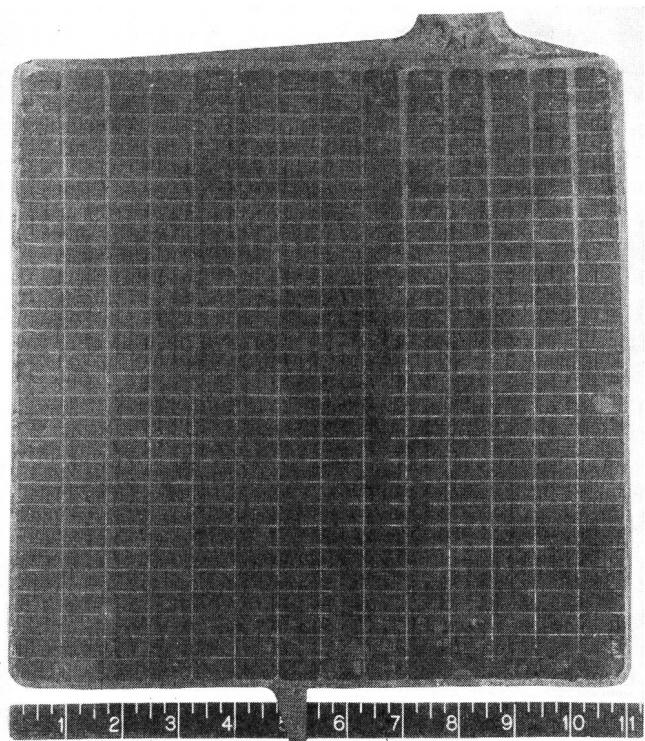
Fig. 2. Positive Blei-Calcium-Platte nach einer Betriebsdauer von neun Jahren

Wie vorauszusetzen war, wurde die Selbstentladung in den Kalziumzellen wesentlich verlangsamt. Sie benötigten bloss einen Fünftel des für Antimonzellen erforderlichen Stromes, um im vollen Ladezustand zu verbleiben. Ferner war die neue Mischung weniger der Korrosion ausgesetzt (vgl. Fig. 2).

zeichnetem Zustande. Sie wiesen keine Risse und verhältnismässig wenig Wachstum auf (Figur 2). Ähnliche Resultate wurden nach 13 Jahren erreicht. Die Platten mit mehr als 0,1% Kalzium dehnten sich aus, und ihr Zustand verschlimmerte sich sehr. Wie aus der Figur 4 hervorgeht, steht der Grad des Wachstums in engem Zusammenhang mit dem Überschuss an Kalzium. Die Antimonplatten der Zellen, die im Betriebe versagt hatten, waren 3- bis 5mal soviel gewachsen wie Blei-Kalzium-Platten, die 0,07 bis 0,08% Kalzium enthielten.

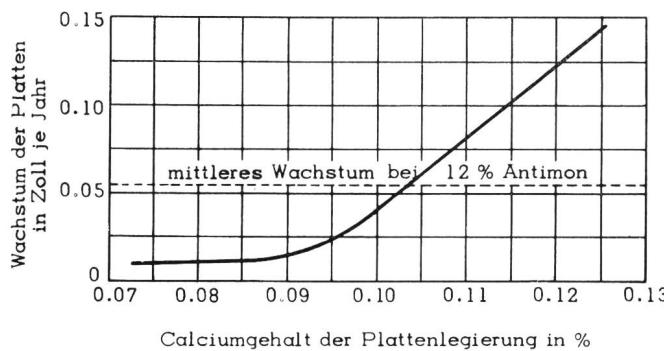
Fig. 4. Wachstum von positiven 11-Zoll-Platten bei verschiedenem Gehalt an Härtemitteln

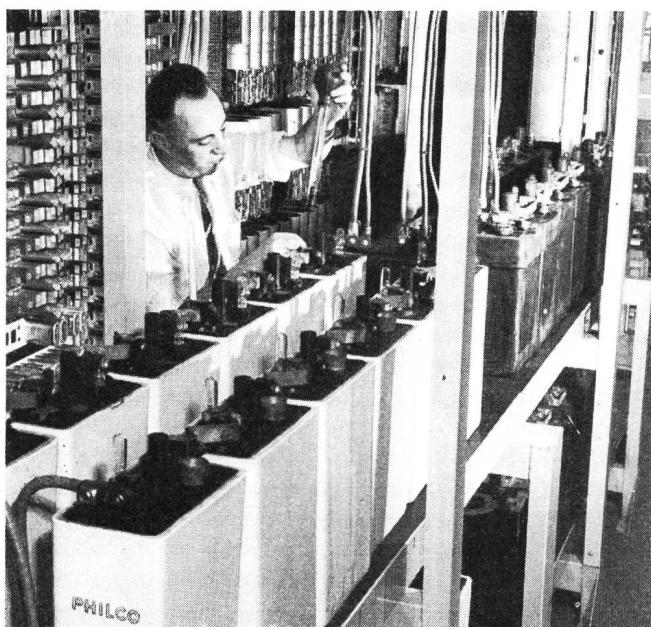
Fig. 5. Haus-Telephonanlage in Murray Hill. Prüfung der ersten permanenten Anlage mit Blei-Calcium-Batterien des Bell-Systems

Die ersten Nachkriegs-Kalzium-Zellen wurden im Jahre 1947 geliefert. Nach einer Reihe von Laboratoriumsversuchen wurden 24 dieser für kommerziellen Einsatz bestimmten Zellen in der Haustelephonanlage in den Murray-Hill-Laboratorien installiert, und sie bilden seit Januar 1948 einen gewöhnlichen Bestandteil der Stromlieferungsanlage (siehe Figur 5).
