Probleme der Bleikabelkorrosion

(4. Mitteilung)*

Die Korrosion von Blei in salpetersaurer Bleiazetatlösung und die «Phenolkorrosion»

Von K. Vögli, Bern

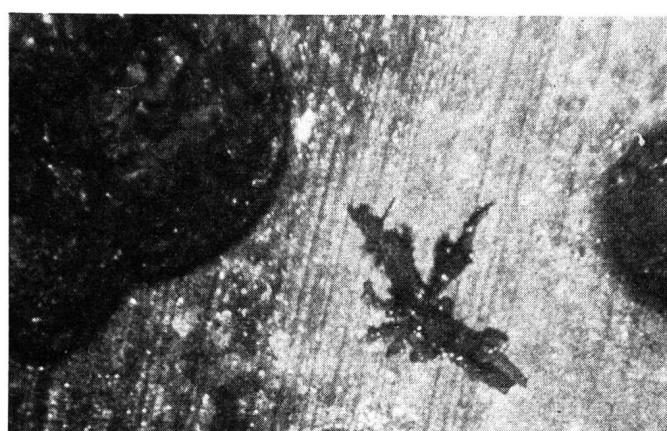
Fig. 6. Zwischen den runden Kratern, die durch die elektrolytische Bleiauflösung entstanden sind, wurde metallisches Blei in Form von Dendriten abgeschieden (gleiches Kabel wie bei Fig. 5). Vergr. 30×

Entre les cratères circulaires provenant de la désagrégation électrolytique du plomb, du plomb métallique s'est détaché sous forme de dendrites (même câble qu'à la figure 5). Grossi 30 fois
