Probleme der Bleikabelkorrosion

(6. Mitteilung)

Die Korrosion von Blei in verdünnten salpetersauren Bleiazetatlösungen

Von H. Künzler und K. Vögeli, Bern

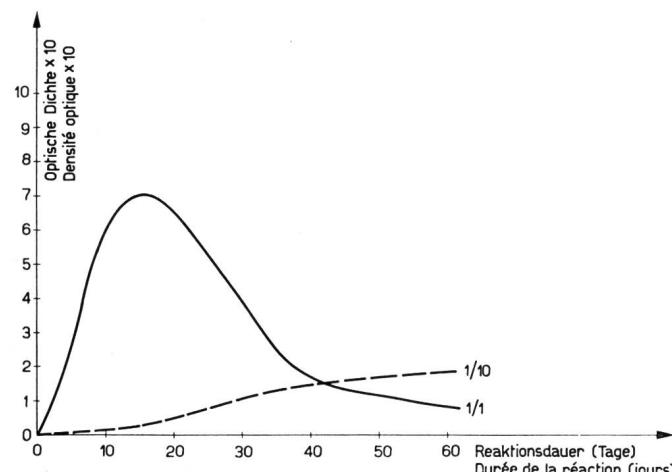
Fig. 1. Zeitlicher Verlauf der Gelbfärbung der Reaktionsflüssigkeit infolge Bleinitritbildung bei unverdünnter (1/1) und 10fach verdünnter (1/10) Hellerscher Lösung

Courbe de la coloration en jaune du liquide de réaction par suite de formation de nitrite de plomb dans la solution de Heller non diluée (1/1) et diluée dix fois (1/10)

Bei den Versuchen mit «normaler» und zehnfach verdünnter Hellerscher Lösung verfärbte sich die Flüssigkeit bald deutlich gelb. Die Figur 1 zeigt den zeitlichen Verlauf dieser Verfärbung. Die konzentrierte Lösung reagierte stark und wurde dabei

Lors des essais faits avec la solution de Heller «normale» et diluée dix fois, le liquide a rapidement pris une forte coloration jaune. La figure 1 montre l'augmentation de cette coloration. La solution concentrée a fortement réagi et a été assez rapidement

verhältnismässig rasch verbraucht, was aus der Abnahme der Gelbfärbung ungefähr $2\frac{1}{2}$ Wochen nach Versuchsbeginn hervorgeht. Das sich bei der Reaktion bildende gelbe Bleinitrit wird nämlich mit der Zeit abgebaut, so dass die Lösung ausbleicht, wenn dieser Stoff nicht mehr nachgeliefert wird.

Wie aus der Figur 1 hervorgeht, erreichte die Intensität der Reaktion beim Versuch mit unverdünnter Hellerscher Lösung nach etwa $2\frac{1}{2}$ Wochen den Höhepunkt und ging dann wieder zurück. Sie kam also vorzeitig zum Stillstand. Die übrigen Versuche zeigten dagegen noch keine Anzeichen von Erschöpfung. Der Gewichtsverlust geht bei einer Verdünnung um den Faktor 10 etwa um den Faktor 3 zurück. Nimmt man an, die Reaktion werde durch Verdünnung der Lösung nur verlangsamt, sonst aber nicht verändert, so kann man allgemein sagen, dass sich die Korrosionsgeschwindigkeit ungefähr umgekehrt proportional zur Wurzel des Verdünnungsgrades verhält.

La figure 1 fait ressortir que, pour l'essai avec la solution de Heller non diluée, l'intensité de la réaction a atteint son maximum au bout de deux semaines et demie environ et qu'ensuite elle a de nouveau diminué. La réaction a donc cessé prématûrement. En revanche, les autres essais n'ont donné aucun signe d'épuisement. Dans une dilution donnée, la perte en poids recule à peu près du facteur 10 au facteur 3. En admettant que la réaction n'est que ralentie par la dilution de la solution, mais qu'elle n'est pas modifiée, on peut dire d'une façon générale que la vitesse de corrosion est inversement proportionnelle à la racine carrée du degré de dilution.

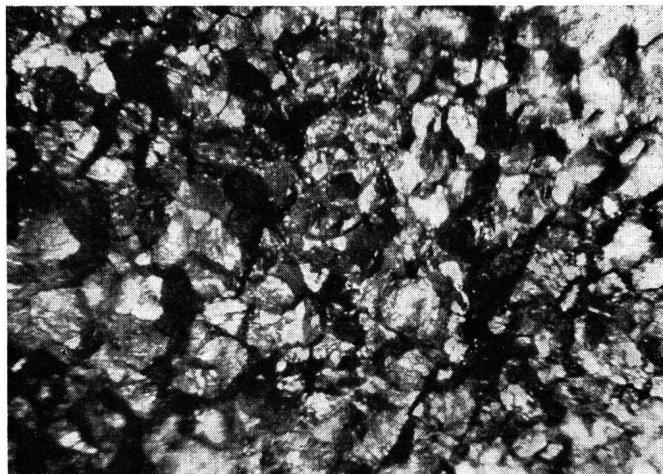
Fig. 2. Versuch mit unverdünnter Hellerscher Lösung.
Aufsicht auf die Aussenfläche der Bleiprobe. Das ganze
Gefüge ist gelockert, die Kristallite teilweise heraus-
gefallen. Vergrösserung 30 ×

Essai avec la solution de Heller non diluée.
Face extérieure de l'échantillon de plomb. Toute la struc-
ture est ébranlée, les cristallites sont partiellement tom-
bées. Grossi 30 fois

L'échantillon a été fortement attaqué par la corrosion intercristalline tant à la face intérieure qu'à la face extérieure (fig. 2 et 3). Les cristallites sont partiellement tombées. La coupe laisse apparaître qu'une petite partie du plomb est encore plus ou moins compacte (fig. 4). Le plomb s'effrite facilement entre les doigts.

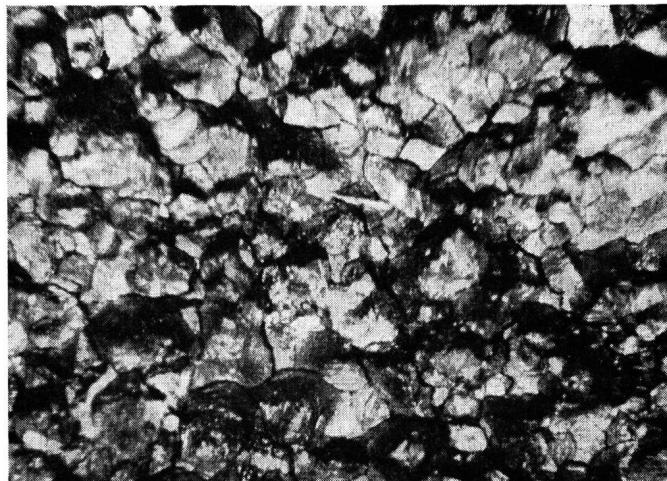
Fig. 3. Versuch mit unverdünnter Hellerscher Lösung.
Aufsicht auf die Innenfläche der ringförmigen Bleiprobe.
Auch hier halten die Kristallite nur noch lose zusammen.
Vergrösserung 30 ×

Essai avec la solution de Heller non diluée.
Face intérieure de l'échantillon de plomb en forme d'an-
neau. Ici aussi les cristallites ne sont plus qu'à peine reliées
entre elles. Grossi 30 fois

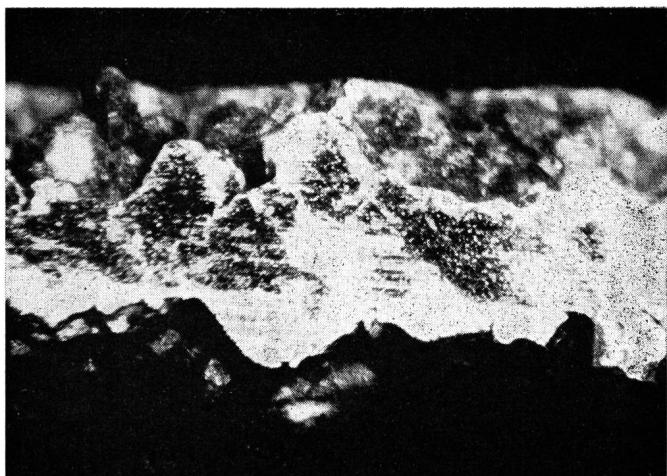
Fig. 4. Versuch mit unverdünnter Hellerscher Lösung.
Querschnitt durch die Bleiprobe. Nur noch ca. ein Drittel
des ursprünglichen Gefüges hält zusammen und kann
mit dem Mikrotom geschnitten werden. Selbst hier ist der
Zusammenhalt nur noch lose, da überall Spalten vorhan-
den sind. Vergrösserung: 30 ×

Essai avec la solution de Heller non diluée.
Coupe à travers l'échantillon de plomb. Seul le tiers envi-
ron de la structure primitive forme encore un tout compact
et peut être coupé à l'aide du microtome. Même ici l'homogénéité
n'est plus totale, car il y a des fentes partout.
Grossi 30 fois

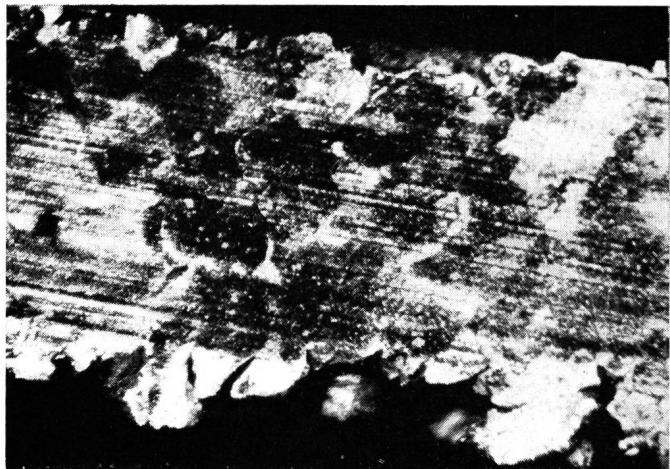
Fig. 5. Versuch mit 10fach verdünnter Hellerscher Lösung.
Querschnitt. Die äussere Seite (in der Figur oben) ist deutlich weniger stark angegriffen als die innere.
Vergrösserung 30 ×

Essai avec la solution de Heller diluée dix fois.
Coupe. La face extérieure (en haut sur la figure) est moins
fortement attaquée que la face intérieure. Grossi 30 fois

Im Querschnitt ist ein deutlicher Unterschied der Korrosionsstärke auf der Innen- und der Aussenseite zu erkennen (Fig. 5). Während die interkristalline Korrosion auf der Aussenseite zwar deutlich auftritt (Fig. 6) aber doch noch wenig fortgeschritten ist, sind aus der Innenwand des Probestückes bereits einzelne Kristallite herausgefallen (Fig. 7).

La coupe montre une nette différence entre la puissance de la corrosion à la face intérieure et celle qui a agi à la face extérieure (fig. 5). Tandis que la corrosion intercristalline apparaît distinctement sur la face extérieure (fig. 6), mais n'a encore que peu progressé, des cristallites se sont déjà détachées de la paroi intérieure du morceau de plomb (fig. 7).

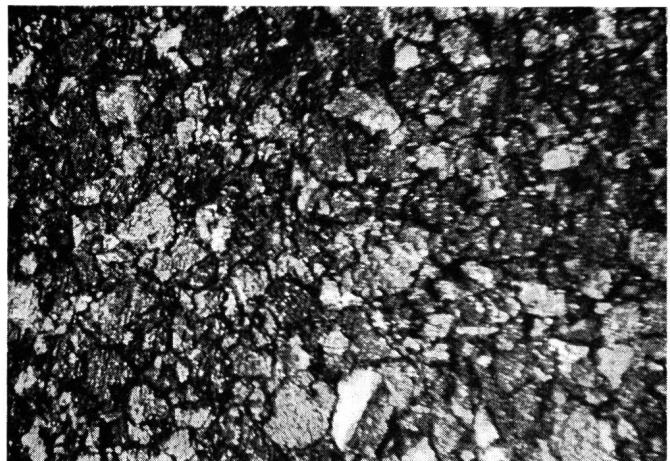
Fig. 6. Versuch mit 10fach verdünnter Hellerscher Lösung.
Auf der äusseren Seite ist die Korngrenzenkorrosion noch
nicht so weit fortgeschritten, dass Körner aus dem Gefüge
gefallen sind. Vergrösserung 30 ×

Essai avec la solution de Heller diluée dix fois.
Sur la face extérieure, la corrosion des limites du grain
n'a pas encore progressé à un point tel que des grains
soient tombés de la structure. Grossi 30 fois

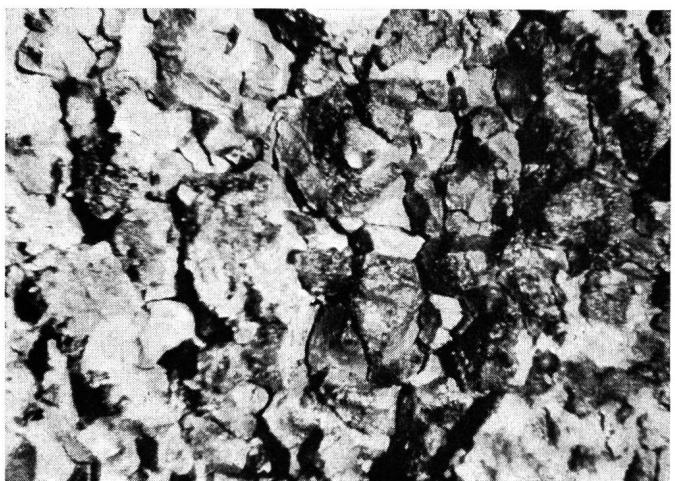
Fig. 7. Versuch mit 10fach verdünnter Hellerscher Lösung.
Auf der Innenseite ist der interkristalline Angriff schon
weit fortgeschritten. Viele Kristallite sind bereits heraus-
gefallen. Vergrösserung 30 ×

Essai avec la solution de Heller diluée dix fois.
A la face intérieure, l'attaque intercristalline a déjà fait
de grands progrès. Beaucoup de cristallites sont déjà
tombées. Grossi 30 fois

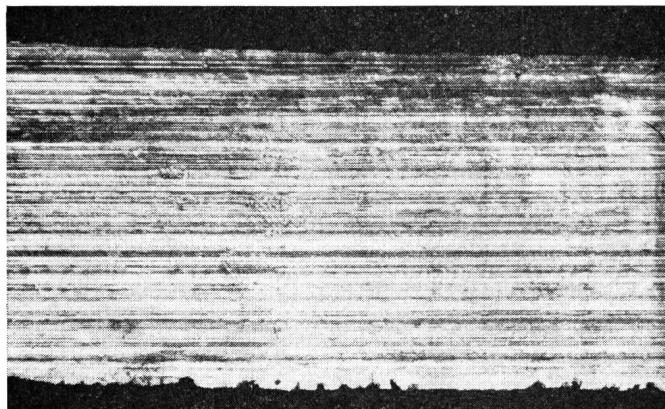
Fig. 8. Versuch mit 100fach verdünnter Hellerscher Lösung.
Querschnitt. Die Aussenseite der Probe (bei der Figur oben) ist kaum angegriffen, während auf der Innenseite bereits typische Anfressungen sichtbar sind.
Vergrösserung 25 ×

Essai avec la solution de Heller diluée cent fois.
Coupe. La face extérieure (en haut sur la figure) est à peine attaquée, tandis que la face intérieure montre déjà des traces typiques de la corrosion. Grossi 25 fois

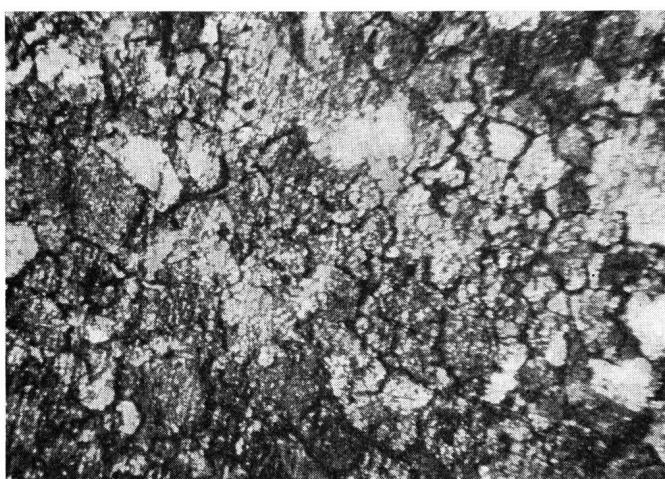
Fig. 10. Versuch mit 100fach verdünnter Hellerscher Lösung.
Auf der Innenseite sind die Körner bereits deutlich durch Spalten voneinander getrennt. Vergrösserung 30 ×

Essai avec la solution de Heller diluée cent fois.
A la face intérieure, les grains sont déjà nettement séparés les uns des autres par des fentes. Grossi 30 fois

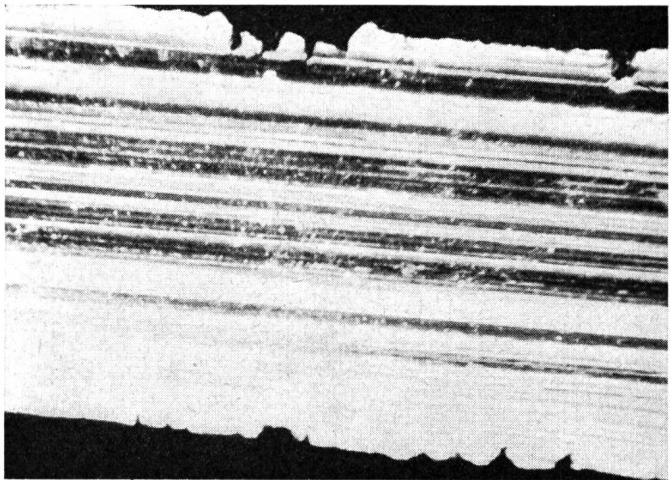
Fig. 11. Versuch mit 1000fach verdünnter Hellerscher Lösung.
Der Angriff erfolgte nicht gleichmäßig. Hier ist im Querschnitt eine Stelle zu sehen, wo zufällig sowohl die Aussenseite (in der Figur oben) als auch die Innenseite korrodiert wurden. Vergrösserung 30 ×

Essai avec la solution de Heller diluée mille fois.
L'attaque n'a pas été régulière. La coupe montre un endroit où, par hasard, la face extérieure (en haut sur la figure) et la face intérieure ont été corrodées.
Grossi 30 fois

Bei diesem Versuch wurde das Probestück nicht mehr homogen angegriffen. Der interkristalline Angriff blieb vielmehr auf einzelne Stellen beschränkt, trat dort indessen intensiver auf als beim Versuch mit 100fach verdünnter Lösung. Figur 11 zeigt einen Querschnitt durch eine Stelle, an der der Bleiring zufällig aussen und innen interkristallin angefressen ist. Die Figuren 12 und 13 veranschaulichen, wie das Bleigefüge an den entsprechenden Stellen aussah. Würde die Korrosion mit gleicher Geschwindigkeit fortschreiten, so wäre

L'échantillon n'a plus été attaqué de façon homogène dans cet essai. L'attaque intercristalline s'est concentrée sur certains endroits et y a été beaucoup plus intense que dans l'essai avec la solution de Heller diluée cent fois. La figure 11 montre une coupe à travers un endroit où l'anneau de plomb a été accidentellement attaqué par la corrosion intercristalline à l'extérieur et à l'intérieur. Les figures 12 et 13 illustrent de façon très claire comment se présente le plomb à ces endroits. Si la corrosion progressait à la même vitesse, la gaine de plomb serait entièrement corro-

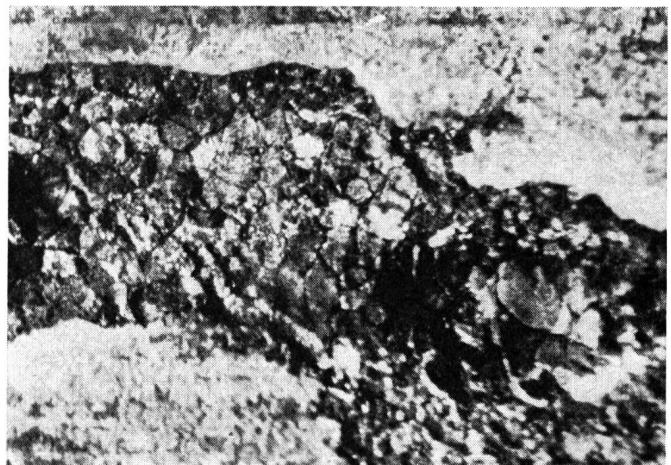
Fig. 12. Versuch mit 1000fach verdünnter Hellerscher Lösung.
Neben der stark interkristallin korrodierten Furche, ist die Bleioberfläche (Aussenseite) noch unversehrt.
Vergrösserung 30 ×

Essai avec la solution de Heller diluée mille fois.
A part le sillon tracé par une forte corrosion intercristalline, la surface du plomb (face extérieure) est encore intacte. Grossi 30 fois

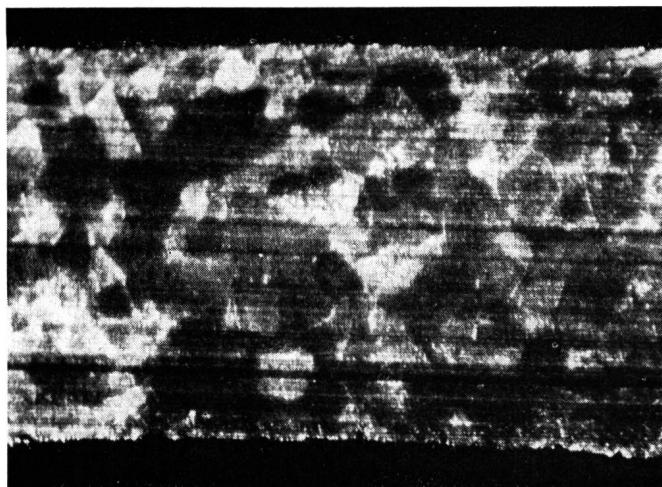
Fig. 14. Versuch mit destilliertem Wasser.
Der Querschnitt zeigt deutlich einzelne Körner (0,3 mm). Diese sind gegen aussen oft merklich kleiner als gegen die Innenwand zu (vgl. z. B. Fig. 6 und 7). Die etwas ausgefransten Begrenzungen nach aussen hin brauchen nicht durch Korrosionen bedingt zu sein. Oft bewirkt ein nicht mehr einwandfrei geschliffenes Mikrotommesser einen ähnlichen Effekt. Zudem ist die Oberfläche von Kabelmänteln gewöhnlich nicht glatt sondern weist eine Preßstruktur auf, wie die beiden folgenden Figuren zeigen. Auch kleine Löcher und Furchen können vorhanden sein. Vergrösserung 25 ×

Essai avec l'eau distillée.

La coupe montre quelques grains (0,3 mm) qui sont souvent plus petits vers l'extérieur que vers l'intérieur (voir par exemple les figures 6 et 7). Les bords extérieurs quelque peu frangés n'indiquent pas nécessairement des attaques corrosives. Il arrive souvent que la lame du microtome n'étant plus parfaitement aiguisée produise un effet semblable. En outre, la surface des gaines de câbles n'est généralement pas lisse, mais présente une structure pressée telle que la montrent les deux figures suivantes. Il peut aussi y avoir des trous et des sillons. Grossi 25 fois

La figure 14 montre une coupe; les figures 15 et 16 sont des vues des faces extérieure et intérieure. On reconnaît très nettement la structure en lignes de la méthode de pression, ainsi que les fins dépôts de sels blancs. On n'a pu constater une corrosion qu'à un endroit de la face extérieure. La figure 17 montre cet endroit à l'état primitif; la figure 18 après que les produits blancs de la corrosion ont été tout au moins partiellement enlevés. On distingue les formes rondes rappelant les formes mouvantes d'un liquide visqueux (torrent de lave). La coupe (fig. 19) fait ressortir qu'il ne s'agit pas d'une corrosion intercristalline, mais d'une corrosion chimique plate ou éventuellement d'une électrolyse.

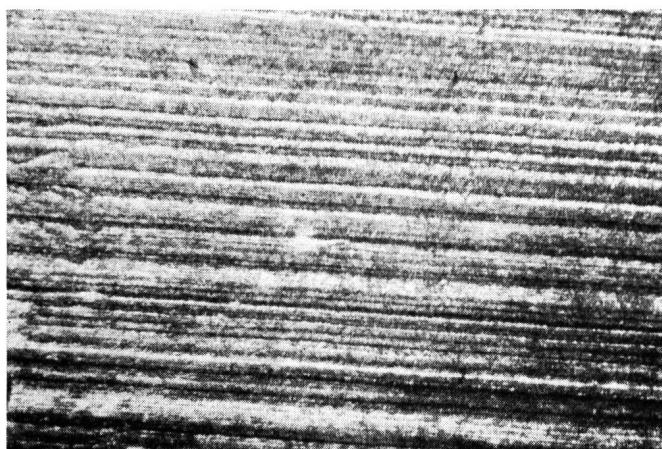
Fig. 15. Versuch mit destilliertem Wasser.
Aussenseite mit Presslinien und wenig weißem Korrosionsprodukt. Vergrösserung 30 ×

Essai avec l'eau distillée.

Face extérieure avec lignes pressées et peu de produit de corrosion blanc. Grossi 30 fois

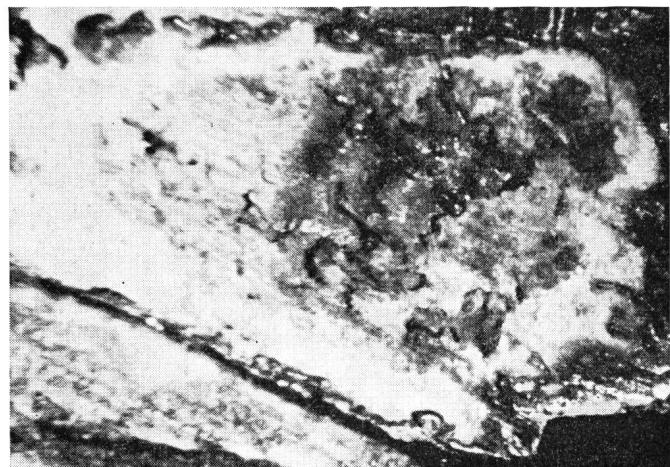
Eine kleine Korrosionsstelle ist fast gänzlich von einer Schicht weissen Korrosionsprodukts verdeckt. Vergrösserung 30 ×

Essai avec l'eau distillée.

Un petit endroit de corrosion est presque entièrement recouvert d'une couche de produit de corrosion blanc. Grossi 30 fois

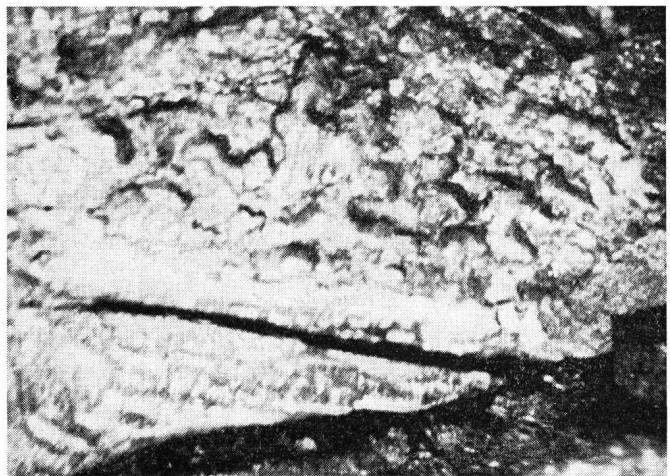
Fig. 18. Versuch mit destilliertem Wasser.

Gleiche Stelle wie bei Fig. 17. Dadurch, dass wenigstens teilweise die Korrosionsprodukte mit verdünnter Essigsäure weggelöst worden sind, erkennt man die runden Korrosionsformen, die auf eine rein chemische Korrosion hindeuten. Vergrösserung 30 ×

Essai avec l'eau distillée.

Même endroit qu'à la figure 17. Du fait que les produits de la corrosion ont été, tout au moins partiellement, enlevés à l'aide d'acide acétique, on reconnaît les formes rondes de la corrosion, indiquant une corrosion purement chimique. Grossi 30 fois

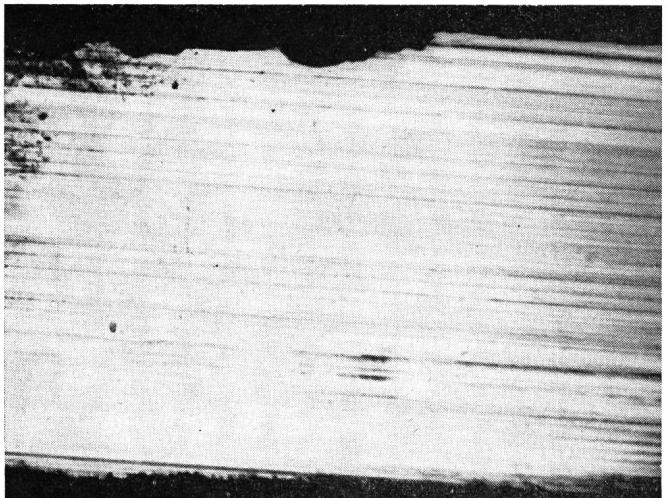
Fig. 19. Versuch mit destilliertem Wasser.

Querschnitt durch die einzige ausgeprägte Korrosionsstelle. Die Formen deuten auf eine chemische vielleicht auch elektrolytisch beeinflusste Korrosion hin und schliessen einen interkristallinen Angriff aus. Vergrösserung 30 ×

Essai avec l'eau distillée.

Coupe à travers l'unique endroit de corrosion bien marqué. Les formes indiquent une corrosion chimique, peut-être aussi électrolytique et excluent une attaque intercristalline. Grossi 30 fois
