FRIEDRICH SANDMEIER, Bern

Kabelschutzhüllen – Enveloppes de protection des câbles

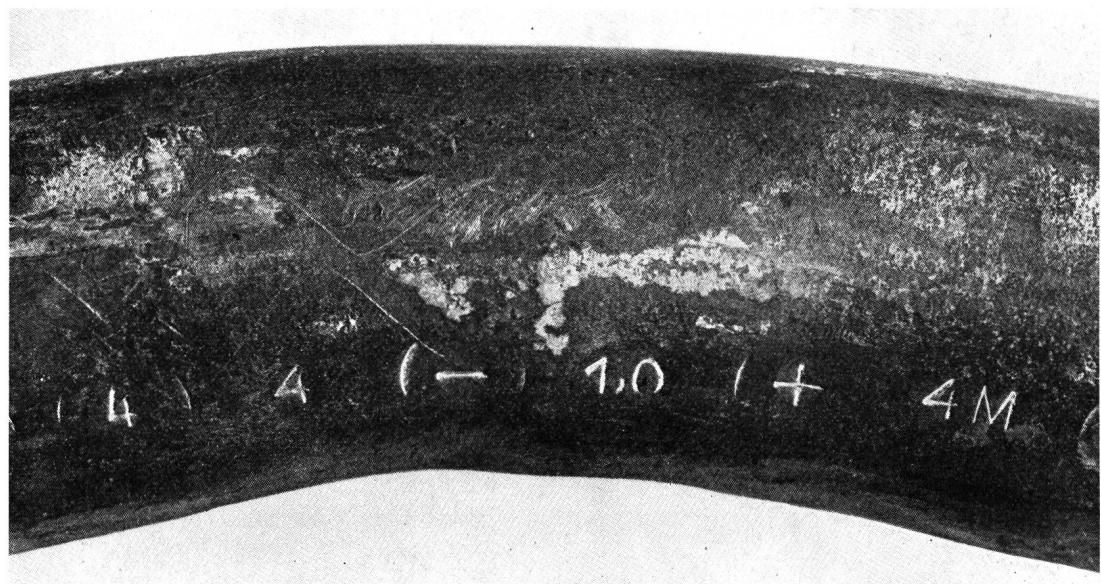
Fig. 11. Zustand des Bleimantels nach dem Dauerversuch am Muster Nr. 10a, Schrumpfschlauch
Etat de la gaine de plomb après l'essai prolongé de l'échantillon № 10a, enveloppe se resserrant sur la gaine

An den Mustern 10a, 10b, 10c und 13 geht der Angriff nicht tief, bei 24, 25a und 25b etwas tiefer. Das Korrosionsprodukt bestand aus weissem und rotem oder gelbem Pulver. Die Analyse (am Muster Nr. 13) ergab vorwiegend gelbes neben rotem Bleioxyd PbO und normales Bleikarbonat PbCO₃ neben basischem Karbonat 2 PbCO₃·Pb(OH)₂.

L'attaque n'est pas profonde sur les échantillons 10a, 10b, 10c et 13; elle l'est davantage sur les N°s 24, 25a et 25b. Le produit de la corrosion est une poudre blanche et rouge ou encore jaune. L'analyse (sur l'échantillon N° 13) révéla la présence prédominante d'oxyde de plomb PbO jaune et rouge, de carbonate de plomb normal PbCO₃ et de carbonate basique 2 PbCO₃·Pb(OH)₂.

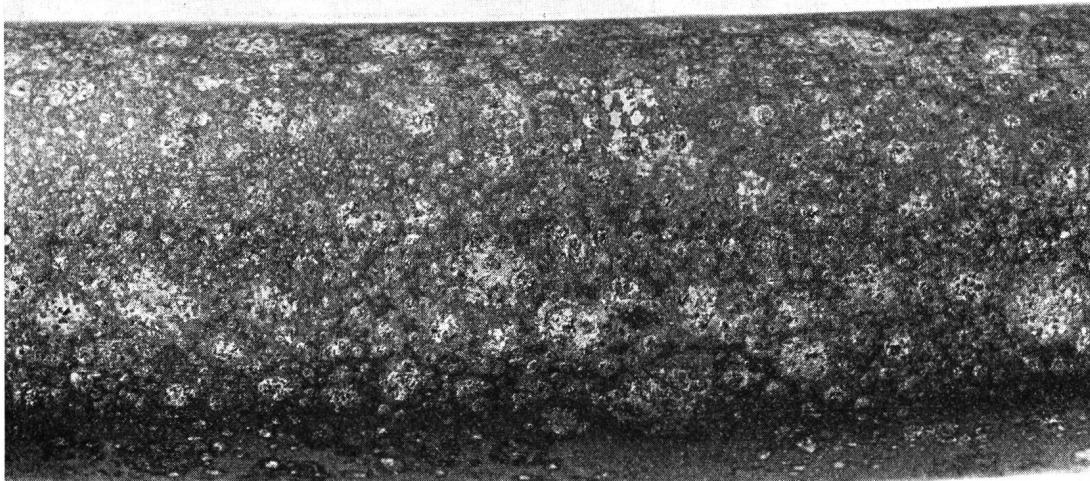
Fig. 14. Zustand des Bleimantels nach dem Dauerversuch am Muster Nr. 24, «Vinyl-Clad»
Etat de la gaine de plomb après l'essai prolongé de l'échantillon № 24, «Vinyl-Clad»

Das Verhalten des Musters 24 lässt erkennen, dass sich mit einem geeigneten Farbanstrich auch am Kabel ein Korrosionsschutz herstellen lässt, wie es ja auch für andere Objekte üblich ist. (Siehe auch Gruppe D 25a und 25b.) Am untersuchten Muster war die Farbschicht sicher zu dünn.

Le comportement de l'échantillon 24 démontre qu'une couche de peinture appropriée appliquée sur le câble peut le protéger contre la corrosion, comme c'est le cas pour d'autres objets. (Voir aussi groupe D 25a et 25b.) Sur l'échantillon examiné, la couche de peinture était certainement trop mince.
