**Artikel:** Zur Klärung der Frage der Phenolkorrosion. III. Teil

**Autor:** Ipolyi, K.

## Zur Klärung der Frage der Phenolkorrosion (III. Teil)

### Phenolkorrosion ohne Phenol

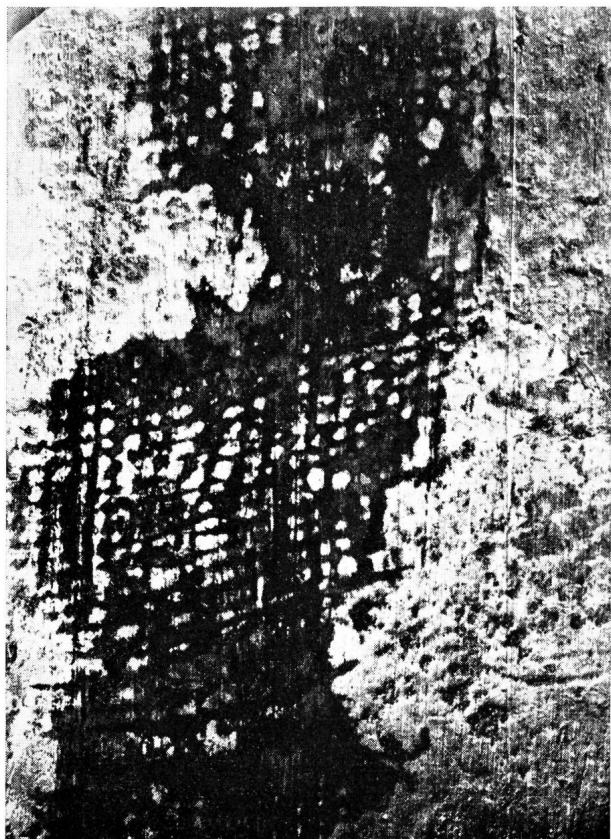
wicht der Makroelementensysteme auf der Bleioberfläche ausgebildet hat, wie gross die Anoden- beziehungsweise Kathodenfläche war und was für ein Verhältnis sie gegeneinander hatten. Im allgemeinen erhielten wir einen kleineren Gewichtsverlust, wenn beide Bleiplatten umwickelt waren, und einen grösseren bei nur einer umwickelten Platte. Mit einer Umwicklung kann nicht die ganze Bleifläche anodisch gemacht werden; auch unter der Umwicklung bleiben noch Kathodenflächen. Nach Entfernung der Umwicklung war ein Teil der Bleifläche immer noch blank, an anderen Stellen zeigte sich ein Angriff oder an vielen Flächenteilen traten schwarzgefärbte Flecken auf, die ein Abbild der Umwicklung waren (*Fig. 3*).

Fig. 3. Schwarzgefärbte Fleckenbildung bei einer mit Baumwollband umwickelten Bleiplatte, die das Abbild der Umwicklung zeigt. Vergrösserung 1:4

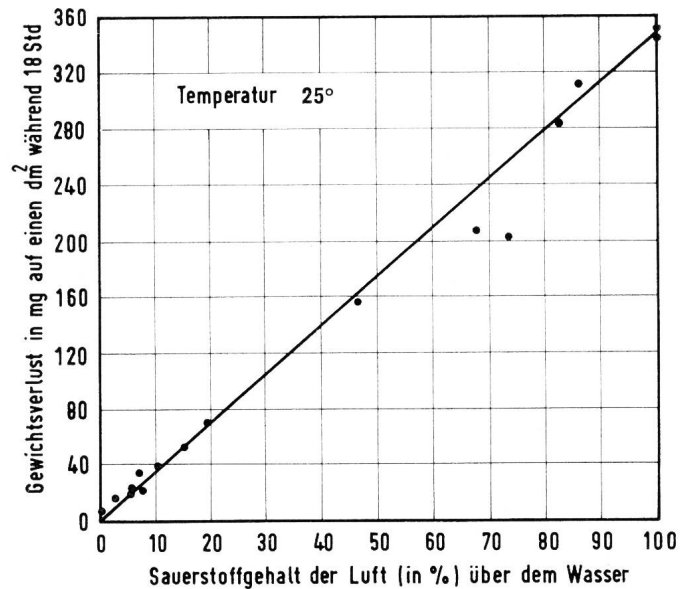
Destilliertes Wasser hat ein ausserordentlich grosses Bleilösevermögen. Angaben von Burns [3] zeigen den Gewichtsverlust von Bleiplatten, die während 18 Stunden in destilliertes Wasser eingetaucht waren, in Abhängigkeit vom Sauerstoffgehalt der Atmosphäre über dem Wasser (Fig. 9). Sauerstoffreies, destilliertes Wasser löst praktisch kein Blei [9], sein Lösungsvermögen ist ungefähr tausendmal kleiner als jenes von sauerstoffhaltigem destilliertem Wasser. Bei in Zoreskanälen eingezogenen Kabeln kann es unter Umständen vorkommen, dass sich destilliertes Wasser bildet. Das Zoreskanalsystem schliesst nicht wasserdicht, und das einsickernde Wasser kann sich nach Verdampfen an Stellen niederschlagen, die von Grundwasser nicht erreicht werden. Wird die Oberfläche des Bleis durch solches Wasser befeuchtet, so kann an diesen Stellen eine ausserordentlich aggressive Korrosion auftreten.

Fig. 9. Einfluss von Sauerstoff auf die in destilliertes Wasser eingetauchte Bleiplatte
