Der Hausbock – ein gefährlicher Schädling von Holzbauten

L'hylotrupe – un ravageur des constructions en bois

Ernst H. WEBER, Bern

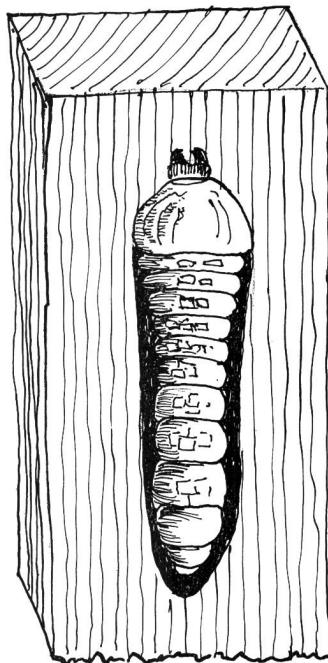
Fig. 1
Hausbockweibchen, 2x vergrössert
Femelle d'hylotrupe (2x)

Fig. 2
Hausbocklarve, 2× vergrössert
Larve d'hyloptre (2×)

Den Namen Hausbock verdankt der Käfer seiner Bevorzugung von Nistgelegenheiten in Häusern und seinen langen Fühlern, die den Hörnern eines Ziegenbockes ähnlich sind. Der Käfer ist 8 bis 20 mm lang, pechschwarz bis braun, mit zwei querbindenähnlichen, weißen Flecken auf den Flügeldecken. Halsschild beim Männchen sparsam behaart, beim Weibchen dicht, wollig behaart. Weibchen mit langer Legeöhre ausgestattet (Figur 1).

Der Hausbock tritt im Wald in Stöcken auf. Als ausgesprochener *Kulturfolger* findet man ihn in verarbeitetem Holz und besonders in Dachstühlen von Bauten aller Art. Flugzeit: Mitte Juni bis August, in den Mittags- und Nachmittagsstunden. *Eiablage* des Käferweibchens mit der über 2 cm langen, ausstulpbaren Legeöhre in Risse und Spalten; Eizahl schwankend, gewöhnlich etwa 200, aber auch bis über 400. Die ausgeschlüpften Larven zerfressen hauptsächlich das Splintholz in der Längsrichtung zwischen den Jahrringen. Wenn quer zur Faser gefressen wird, werden die *Bohrgänge* ebenfalls fest mit dem feinen, weißen Frassmehl (Gemisch aus Nagespänen und Kotwalzen) verstopt. Nach Entfernen des Frassmehles werden die wellenförmigen Nagespuren der Larven sichtbar. Die Aussenschichten eines Balkens bleiben intakt. Die Entwicklung der jungen Larve im Ei hängt von Temperatur und Luftfeuchtigkeit ab; meistens beträgt die Entwicklungsdauer 10 bis 20 Tage (Figur 2).

L'hylotrupe (appelé parfois hylotrupe portefaix) a de longues antennes arquées, dont la forme rappelle un peu celle des cornes du bouquetin. Ce coléoptère mesure de 8 à 20 mm de longueur. Il est noir poix à brun, avec deux bandes blanches sur les élytres. Le corselet est garni de poils parsemés chez le mâle, d'un épais duvet laineux chez la femelle. Cette dernière porte une très longue tarière dite «oviscapte» (fig. 1).

lures blanches, qui forment une masse compacte obstruant les galeries. Les parois de ces dernières sont «ondulées» (traces de rongement), mais pour s'en apercevoir, il faut débarrasser les couloirs de leurs vermolures. Les couches extérieures des poutres demeurent intactes. Le temps s'écoulant entre la ponte et l'éclosion dépend de la température et de l'humidité de l'air; en général, l'incubation dure de 10 à 20 jours (fig. 2).

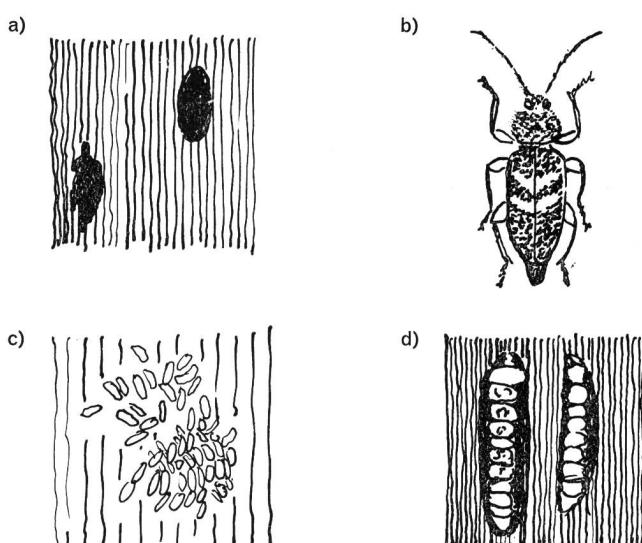
Fig. 3

Der Hausbock und seine Entwicklung. Darstellung im Massstab 1:1
a) Ausschlupfloch der Käfer

b) Hausbockkäferweibchen mit ausstulpbarer Legeröhre

c) Eipakete auf der Oberfläche eines Holzstückes

d) Larven im Holz

L'hyloptre et son développement (échelle 1:1)

a) Trou d'envol de l'insecte parfait

b) Femelle d'hyloptre avec oviscapte déployé

c) Œufs déposés à la surface du bois

d) Larves dans le bois

Das ovale Ausflugloch (mit 0,5 bis 1 cm Längendurchmesser) zeigt infolge des Hinauszwängens des Käfers unregelmässig gefranste Ränder, die aber nur am regenschützten Holz zu finden sind; an Masten, Zäunen und Stöcken im Freien gehen die am Rande hängenden Holzteilchen durch die Witterungseinwirkungen bald verloren, so dass der Fluglochrand glatt, das Flugloch selbst regelmässig oval erscheint. Der Hausbockbefall wird meist erst nach dem Schlüpfen der ersten Käfer festgestellt. Bei stärkerem Befall entstehen an Balken oft «Rieselstellen» durch Schwindrisse, die das Vorhandensein der Larven verraten. (Diese verkürzte, vereinfachte Darstellung ist im wesentlichen dem vorzüglichen Taschenbuch der Waldinsekten von A. Brauns [3] entnommen; die Darstellungen anderer Autoren stimmen überein.) (Figur 3.)

poutraison est attaquée. Lorsque la poutre est fortement atteinte, la présence des larves est souvent trahie par de fines vermolures qui s'écoulent à travers les fissures dues au retrait du bois (fig. 3).

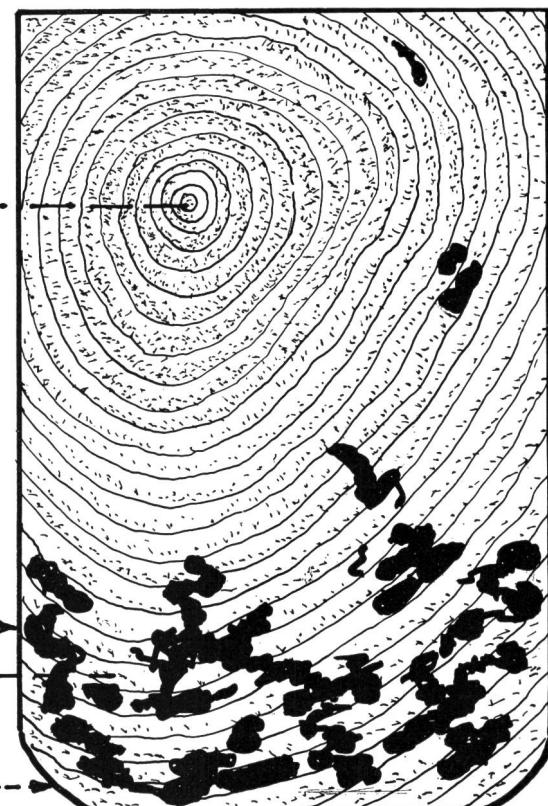
Fig. 4
Sparrenquerschnitt (Darstellung 1:1) in der Splintzone durch Hausbocklarven stark beschädigt
Section d'un chevron (échelle 1:1) dont l'aubier est fortement attaqué par les larves de l'hylotrupe

- a = Mark – Moelle
- b = Fenster – Fenêtre
- c = Splintholz – Aubier
- d = Baumkante – Flache

Ein weiterer Faktor erhöhter Gefahr liegt im splintreicherem Bauholz, das heute auf dem Markt angeboten wird. Durch die moderne Forstwirtschaft werden viele dünne Stämme ausgeholt, die kaum genügen, um Balken daraus zu sägen, und die oft sogar «Baumkanten» aufweisen. Solches Holz ist viel eiweißhaltiger als Balken aus dem Bereich der Mitte des Stammes ausgereifter, dickstämmiger Bäume. Es bietet den Hausbocklarven somit eiweißhaltigere Nahrung, die sicher zur stärkeren Vermehrung beiträgt (*Figur 4*).

Le bois d'œuvre riche en aubier, que l'on trouve actuellement sur le marché, constitue un autre facteur de danger. L'économie forestière moderne livre de nombreux troncs de faible diamètre. Il est très difficile d'en tirer des poutres, et celles-ci sont souvent flacheuses. Ce bois a une teneur en albumine plus élevée que le bois de cœur provenant de plantes plus âgées. Il constitue donc une excellente nourriture pour les larves de l'*hylotrupe*, fait qui n'est certainement pas étranger à la multiplication rapide de cet insecte (fig. 4).
