Die neue St. Agnes-Klinik in Muralto

Von Bruno Brunoni, dipl. Arch. S. I. A. Locarno-Muralto

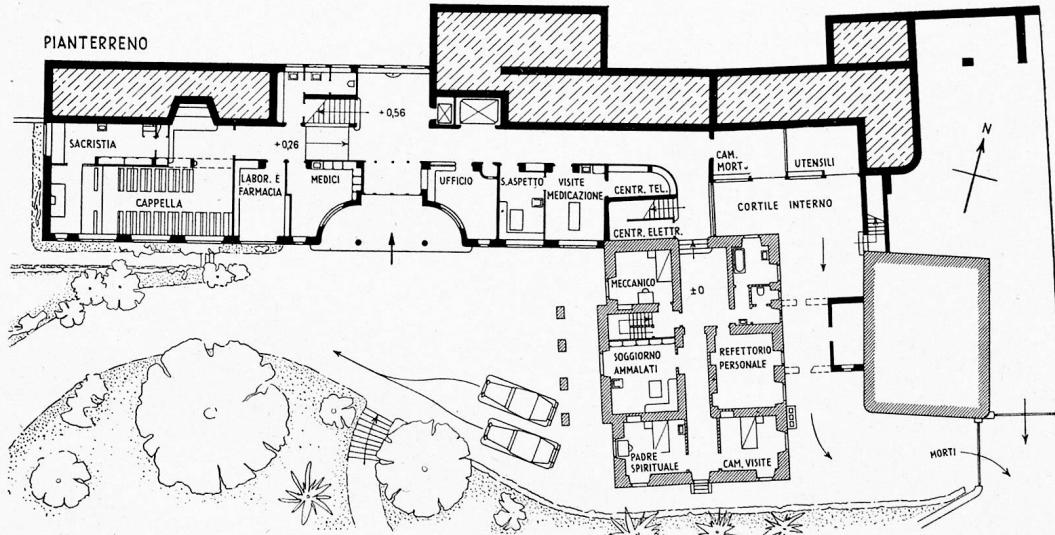
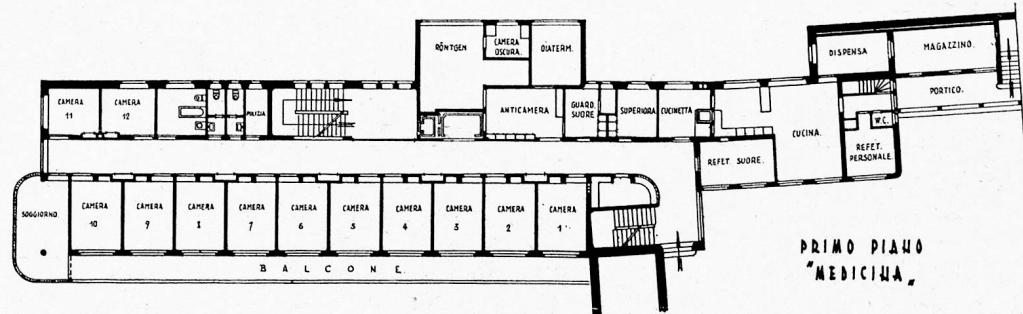
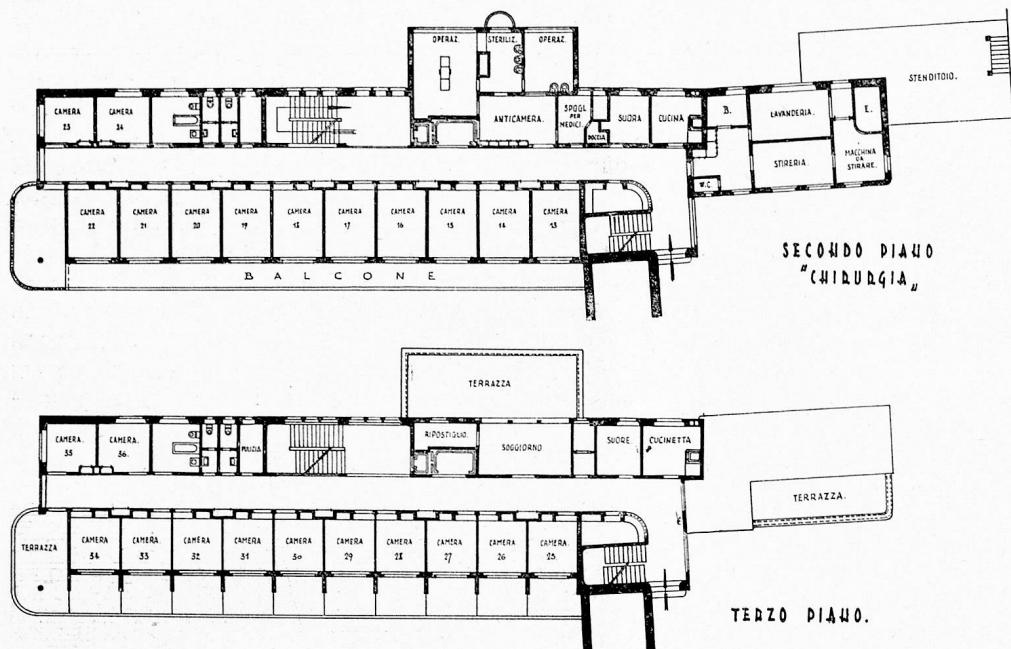
2. Der neue Kranken- und Behandlungstrakt befindet sich westlich vom alten Gebäude und parallel zum Hang. Er ist direkt nach Süden orientiert. Im Parterre finden wir den Haupteingang mit der unter dem Gebäude eingezogenen Vorfahrt, nebst Windfang, Treppenhaus mit Wartehalle, Personen- und Bettenaufzüge. Westlich befindet sich die Kapelle, die Apotheke mit dem Laboratorium, das Aerztezimmer: östlich das Büro mit der Telephonzentrale, ein Warteraum, ein Untersuchungszimmer und ein Magazin. Ganz am En-

de des Ganges gegen den inneren Hof ist der Leichenraum mit Aufbahrungsmöglichkeit, ev. Sezierraum. Für den Abtransport der Leichen ist eine besondere Zufahrt projektiert, die erlaubt, diesen Vorgang vollständig unbemerkt auszuführen. Im 1. Stock ist die medizinische Abteilung, bestehend aus 10 Einbettzimmern (nur im Notfall zwei Betten) mit Balkon, nach Süden orientiert, einen Tagesraum, zugleich Liegeveranda, 2 Isolierzimmern auf der Nordseite, dazu dem zwangsläufigen Zubehör, d. h. Teeküche, Schwester, Putzraum, W. C., Bad. In diesem Geschoß befindet sich die Röntgenabteilung nebst Dathermiezimmer, Dunkelkammer, und Transformer-Raum.

Der 2. Stock, auf gleicher Höhe des 2. Stockes der alten Klinik, beherbergt die Chirurgische Abteilung. Lage der Zimmer und zwangsläufiger Zubehör genau wie im 1. Stock. Dagegen als Behandlungsräume, 1 Hauptoperationszimmer, 1 kleines Operationszimmer zugleich Vorbereitungs-, Verband- und Gipszimmer, dazu Sterilisierzimmer, Vorplatz und Ankleide Garderoberaum für Aerzte mit W. C. Toilette. Im 3. Stock ist eine Spezialabteilung eingerichtet. Durch Zurücksetzung der Faßade werden größere Terrassen auf der Südseite auf Kosten der etwas kleiner werdenden Zimmer erzielt. An der Nordseite ist auch eine Loggia mit Terrasse für den Sommer bestimmt. Die Teeküche ist hier auch wegen des getrennten Geschirrs größer dimensioniert worden. Die Diensttreppe zwischen altem und
