Zeitschrift: Energeia : Newsletter des Bundesamtes für Energie
Herausgeber: Bundesamt für Energie
Band: - (2010)
Heft: 4

Eingriffe an der Fassade als Crux

Bei der energetischen Sanierung historischer und geschützter Bauten erweisen sich oftmals grösere Eingriffe an der Fassade als heikel, weil sie das Gesamtbild des Gebäudes verändern. Eine vom Bundesamt für Energie unterstützte Forschungsarbeit der Universität Genf zeigt nun exemplarisch Lösungswege für verschiedene Gebäudetypen auf. Ein Beispiel zog den Vergleich zwischen Innendämmung und Aussendämmung.

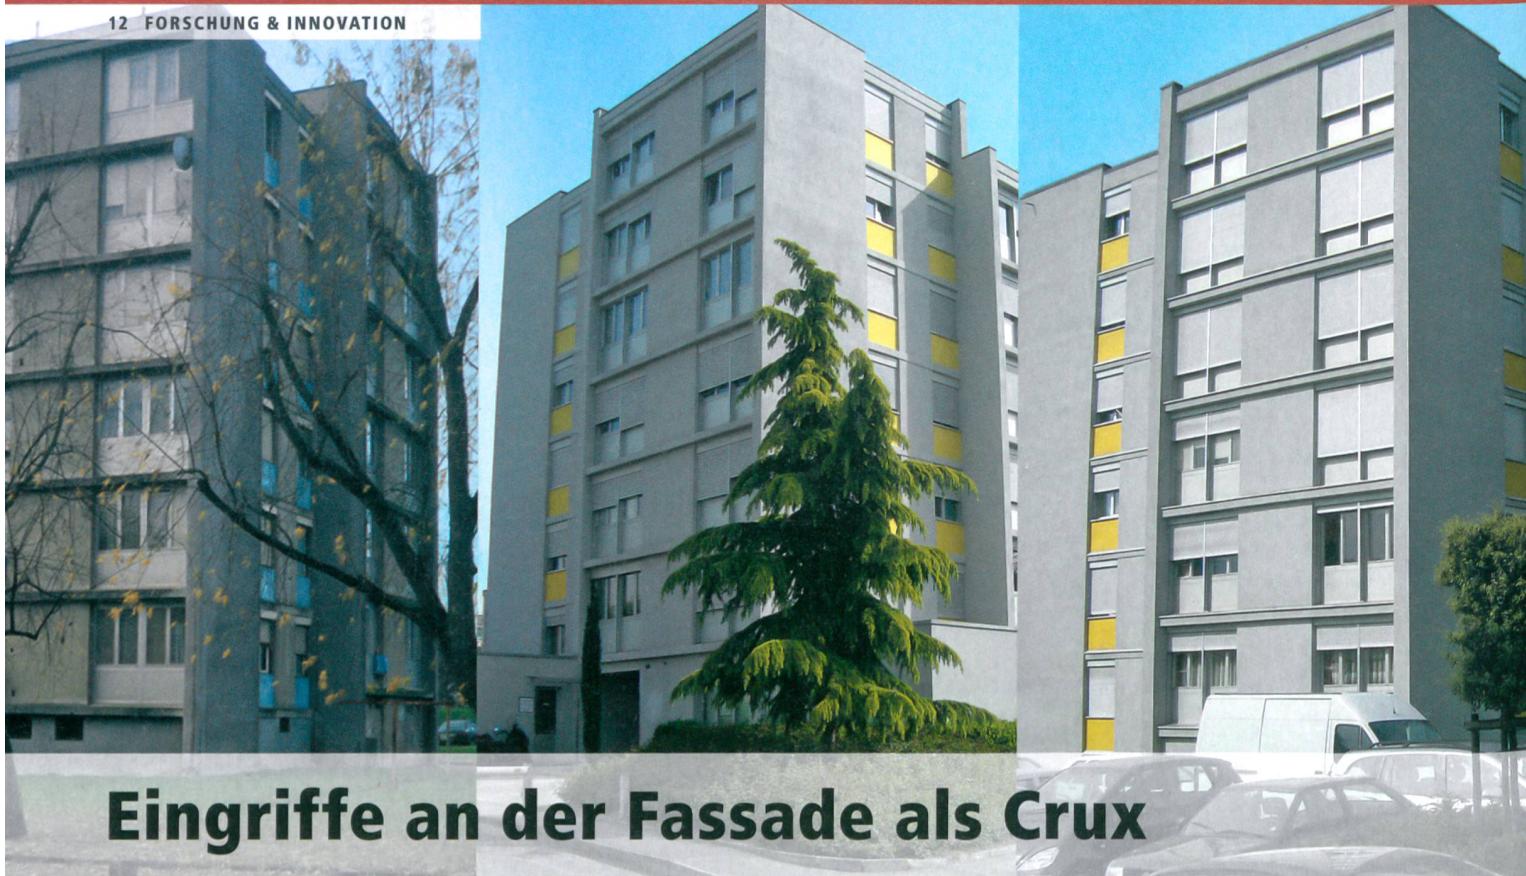
Bild links: Die «Tours Cayla» vor der Sanierung (links), nach der Sanierung mit Innen-dämmung (Mitte) bzw. Aussendämmung (rechts).

Die Sanierung der drei Gebäude erfolgte 2003. Im Zentrum stand die thermische Verbesserung der Gebäudehülle. Relativ einfach gestaltete sich die zusätzliche Isolation von Dach und Boden sowie der Ersatz der Fenster. Auch der Einbau einer Zentralheizung und der Anschluss ans Erdgasnetz war keine grössere Hürde. Als Crux erwies sich hingegen die Fassade. «Sie ist bei geschützten Gebäuden der entscheidende Faktor, weil es hier um das architektonische Gesicht des Gebäudes geht», erklärt Charles Filleux, Leiter des BFE-Forschungsprogramms Energie in

mit einer externen Wärmedämmung von vier bis acht Zentimetern versehen. «Eine solche Dimensionierung der Wärmedämmung, auf welcher direkt der Verputz erfolgte, erlaubte, die Proportionen der verschiedenen Elemente zu erhalten, welche den architektonischen Ausdruck der Fassade ausmachen», heisst es in der Studie. Einzig kleine Aluminium-Elemente unter den Fenstern mussten angebracht werden, um die Isolation vor Regen zu schützen. «Das Ergebnis ist eindrücklich: Der Unterschied im Erscheinungsbild der beiden Varianten ist erst bei genauerem Hinsehen feststellbar», erklärt Filleux. Die

Bei der Sanierung der Cayla-Türme wurde diese Frage lange diskutiert. Dies auch deshalb, weil die Denkmalpflege schliesslich die Energiebehörde sowie die Bauherrschaft davon überzeugen konnte, zumindest einen der Türme unter Schutz zu stellen. In der Folge wurde eines der Gebäude mit sechs Zentimetern Dämmmaterial inwendig isoliert, zwei

Auch mit dem Kompromiss sind die energetischen Wirkungen beachtlich. Der Heizenergiebedarf konnte in beiden Fällen um die Hälfte reduziert werden: Der Verbrauch sank von 227 Kilowattstunden pro Quadratmeter und Jahr auf 117 (interne Dämmung) respektive 102 (externe Dämmung) Kilowattstunden. Die Variante Aussendämmung schnitt besser ab, weil hier Wärmebrücken eliminiert werden konnten. «Natürlich hätten mit einer dickeren Dämmung noch bessere Werte erzielt werden können. Es ist aber klar, dass man bei der Sanierung schützenswerter Gebäude nicht überall den Minergie-Standard erreichen kann», gibt Filleux zu bedenken. Es gehe auch darum, bauphysikalisch unbedenkliche Lösungen zu erreichen wie auch den Komfort zu erhöhen. Dabei müsse jedes historische oder schützenswerte Gebäude als Unikat gesehen und individuell analysiert werden.

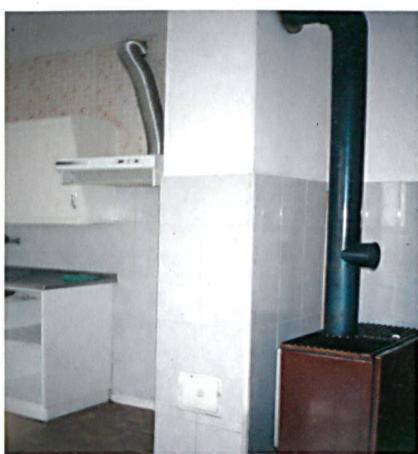
Bild unten: Heizen in den Fünfzigern — in jeder Wohnung der «Tours Calya» stand ein eigener Ölofen.

Energetisch und bauphysikalisch zeigten sich die Cayla-Türme Anfang des 21. Jahrhunderts in einem schlechten Zustand: Es bestanden zahlreiche Wärmebrücken, weil alle Betonwände und -platten direkten Kontakt mit der Außenluft hatten, ohne Wärmédämmung. Erheblichen Wärmeverlust gab es auch durch das Dach, den Boden und die einfachverglasten Fenster. Eine hohe Feuchtigkeit hinterliess ihre Spuren vor allem in den Ecken im Innern und an den Fensterbefestigungen; die Kondensation entstand, weil die mit Feuchtigkeit gesättigte Luft auf die kalten inneren Wandflächen traf. Auch die Haustechnik war veraltet: Jede Wohnung wurde individuell mit einem Ölofen geheizt, ein Elektroboiler sorgte für das Warmwasser. Eine Zentralheizung gab es nicht.
