## Intervenir au niveau de la façade est délicat

**Les interventions importantes au niveau de la façade des bâtiments historiques et protégés dans le cadre d'une rénovation énergétique sont souvent délicates, parce qu'elles modifient l'apparence du bâtiment dans son ensemble. Des travaux de recherche menés par l'Université de Genève avec le soutien de l'Office fédéral de l'énergie présentent des solutions exemplaires pour divers types de bâtiments. Un exemple allie isolation interne et isolation externe.**

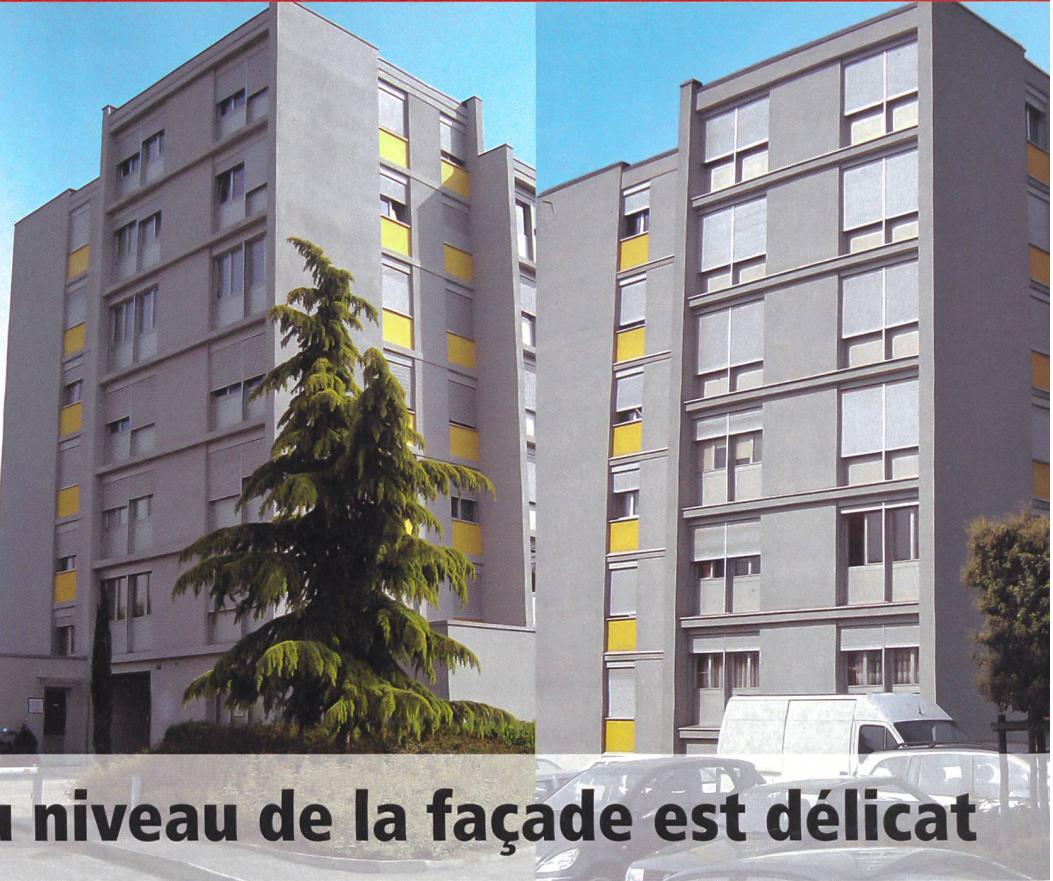
*Photos de gauche: Les «tours Cayla» avant la rénovation (gauche), avec la nouvelle isolation interne (milieu) respectivement externe (droite).*

Les trois immeubles ont été rénovés en 2003. L'amélioration de l'enveloppe des bâtiments constituait le cœur du projet. L'isolation supplémentaire du toit et du sol ainsi que le remplacement des fenêtres s'avéraient relativement aisés, de même que l'installation d'un chauffage central et le raccordement au réseau de gaz naturel. En revanche, la façade posait problème. «Il s'agit d'un aspect crucial pour les bâtiments protégés car il implique l'apparence architectonique du bâtiment» explique Charles Filleux, qui a suivi l'étude

interne de six centimètres d'épaisseur et les deux autres d'une isolation thermique externe de quatre à huit centimètres. «Le dimensionnement de l'isolation dont la surface a ensuite été crépie directement permettait de conserver les proportions des différents éléments donnant à la façade son apparence architectonique», dixit l'étude. Seuls de petits éléments en aluminium ont dû être ajoutés sous les fenêtres, afin de protéger l'isolation de la pluie. «Le résultat est impressionnant: la différence au niveau de l'apparence des deux variantes est visible seulement au deuxième

et qui dirige le programme de recherche de l'OFEN Energie dans les bâtiments. Deux variantes sont envisageables: isolation interne et isolation externe. L'isolation interne n'a quasiment pas d'influence sur l'apparence extérieure, mais s'interrompt au niveau du sol des étages où des ponts thermiques peuvent apparaître. Elle réduit aussi souvent l'espace déjà limité. L'isolation externe permet par contre une isolation continue et optimale, mais modifie, selon le cas, trop fortement l'apparence du bâtiment.

Cette question a fait l'objet de longues discussions lors de la rénovation des «tours Cayla». Le Service des monuments et des sites a finalement réussi à convaincre les services de l'énergie et les maîtres d'œuvre de préserver au moins l'une des tours. Une des tours a ainsi été pourvue d'une isolation thermique

Les retombées énergétiques n'en sont pas moins considérables. Dans les deux cas, les besoins énergétiques ont pu être réduits de moitié: la consommation est passée de 227 kWh par m<sup>2</sup> et par an à, d'une part, 117 kWh (isolation interne) et, d'autre part, 102 kWh (isolation externe). La variante «isolation externe» obtient de meilleurs résultats car elle a permis d'éliminer des ponts thermiques. Comme le souligne Charles Filleux, «une isolation plus épaisse aurait naturellement donné des résultats encore meilleurs. Il faut cependant bien être conscient qu'il n'est pas toujours possible d'atteindre le standard Minergie lors de la rénovation de bâtiments historiques». Il s'agit aussi de trouver de bonnes solutions en matière de physique du bâtiment ainsi que d'augmenter le confort. Pour cela, il convient de considérer chaque bâtiment historique ou protégé comme un cas à part à analyser de manière individuelle.

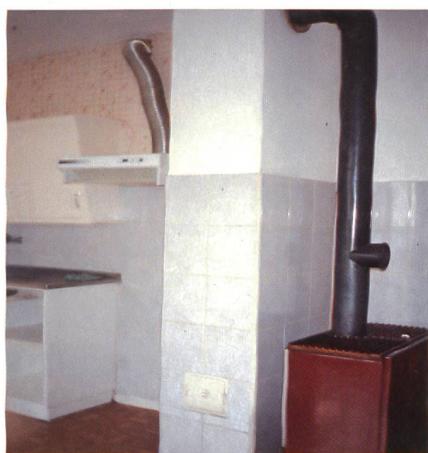
*Photo ci-dessous: Le chauffage dans les années 50: chaque appartement des «tours Cayla» avait son propre poêle à mazout.*

Du point de vue énergétique et de la physique de la construction, les «tours Cayla» étaient en mauvais état au début du 21<sup>e</sup> siècle: elles présentaient de nombreux ponts thermiques, étant donné que toutes les parois et dalles en béton étaient en contact direct avec l'air extérieur, faute d'isolation thermique. Les pertes de chaleur étaient considérables au niveau du toit, du sol et des fenêtres aux vitrages simples. L'humidité élevée avait causé des dégâts notamment dans les coins intérieurs et sur les fixations de fenêtres, suite à la condensation résultant de la rencontre entre l'air chargé d'humidité et les murs intérieurs froids. La technique du bâtiment était elle aussi dépassée: chaque appartement avait son propre poêle à mazout et un chauffe-eau électrique pour l'eau chaude sanitaire. Il n'y avait pas de chauffage central.
