La deuxième jeunesse du barrage des Toules

Achévé en 1963, le barrage des Toules situé sur la commune valaisanne de Bourg-St-Pierre ne satisfaisait plus aux exigences actuelles en matière de sécurité des barrages. Aujourd'hui, il fait l'objet de travaux de confortement qui devraient être terminés en juin 2011.

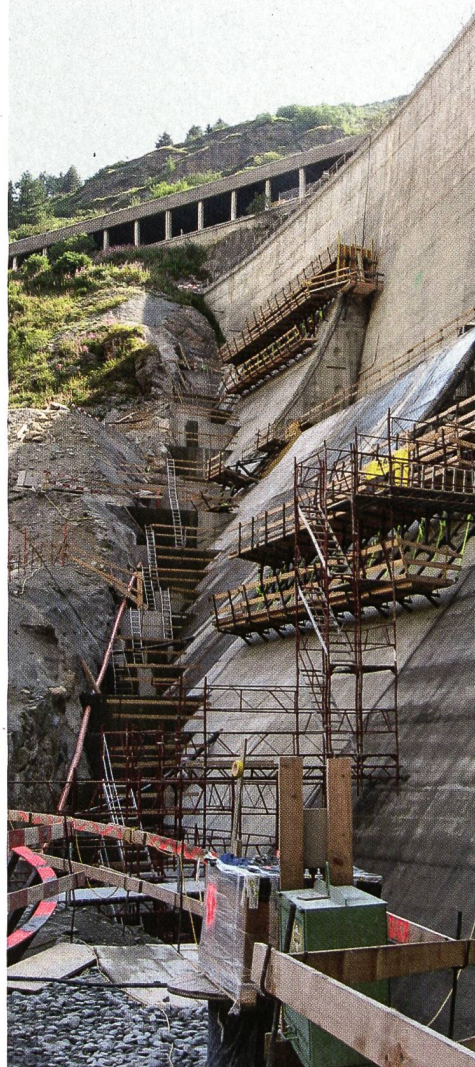
Travaux de confortement sur le barrage des Toules.

logie en 2000 puis Office fédéral de l'énergie dès 2006. Il y a notamment eu une variante avec des contreforts qui ne se montrait au final pas suffisamment résistante aux vues des nouvelles exigences de l'OFEN. «La variante retenue consiste pour l'essentiel en deux épaulements de béton sur les rives droite et gauche, en aval du barrage, détaille Milaine Côté. La roche de mauvaise qualité trouvée lors de la réalisation de sondages dans la zone du pied gauche du barrage a en outre été excavée et remplacée par une butée en béton. Les fissures du parement amont font l'objet d'un traitement.»

seuil du déversoir, le projet prévoit en outre un parapet de un mètre de hauteur fait d'éléments préfabriqués placés sur le côté amont du couronnement. Finalement, pour améliorer la sécurité en cas de tremblement de terre, des colonnes de cisaillement sont mises en place dans les joints radiaux des plots centraux du barrage.» Cette variante de projet a été approuvée par l'OFEN le 7 mai 2007.

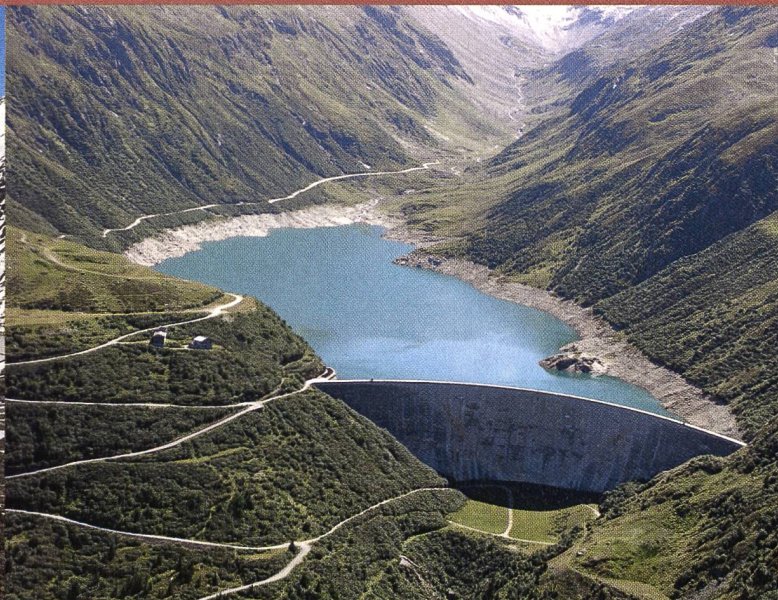
Barrage de Nalps

Type: barrage-voûte.

Caractéristiques: longueur du couronnement: 480 m; hauteur maximale: 127 m; volume du barrage: 594 000 m³; volume de retenue: 45 millions m³.

Description du projet: Construit entre 1958 et 1962, le barrage-voûte de Nalps appartient aux Forces motrices du Rhin antérieur SA. Il fait actuellement l'objet d'une surveillance renforcée en raison des travaux du tunnel de base du Gothard qui ont lieu à proximité. Mis en place en 2001, ce système de surveillance accrue devrait être maintenu jusqu'en 2013. Tous les rétrécissements de vallée et les tassements de terrain résultant du percement du tunnel qui ont été mesurés jusqu'ici se situent en deçà des valeurs limites fixées par l'autorité de surveillance de la Confédération.

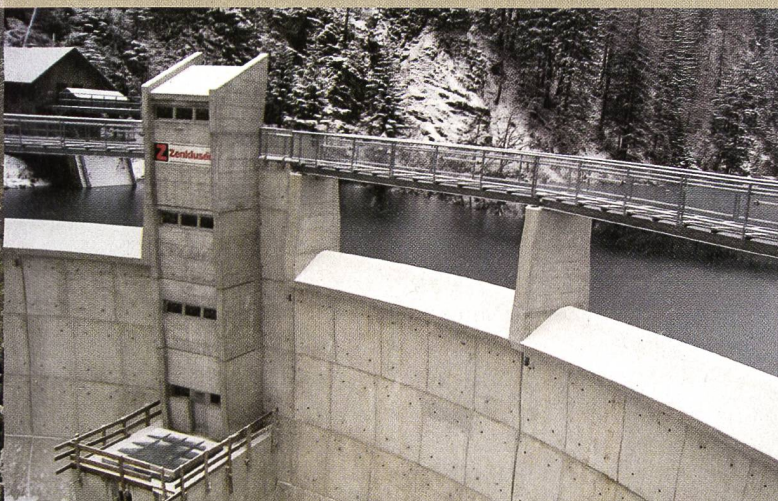
Barrage de Serra

Type: barrage-voûte.

Caractéristiques du nouveau barrage: longueur du couronnement: 82 m; hauteur maximale: 26 m; volume du barrage: 3750 m³; volume de retenue: 175 000 m³.

Description du projet: Propriété d'Energie électrique du Simplon SA, le premier barrage de Serra a été construit entre 1951 et 1952. Des déplacements irréversibles de la structure ont été observés depuis les années 1970. Le couronnement du barrage s'est ainsi déplacé d'une soixantaine de millimètres en direction du bassin d'accumulation. En cause, les réactions alcali-granulats. Il s'agit d'un phénomène chimique, dû à la nature du béton, qui génère de la pression à l'intérieur du béton qui va progressivement gonfler puis, finalement, se fissurer. L'état du barrage ayant été jugé critique, il a été décidé de le reconstruire entièrement. Le nouveau mur a été construit entre 2009 et 2010, juste devant le mur existant.
