**Zeitschrift:** Energeia : Newsletter de l'Office fédéral de l'énergie

**Artikel:** Inspection d'un barrage

On n'a pas le vertige sur un barrage. C'est du moins ce que je croyais jusqu'à ce qu'un beau jour de mai, je me sois retrouvée sur le couronnement du barrage voûte de Luzzone à regarder dans le val di Blenio (TI). Le barrage s'élève à une hauteur de 225 m pour une longueur du couronnement de 510 m et un volume de bassin de retenue d'eau de 108 millions de m<sup>3</sup>.

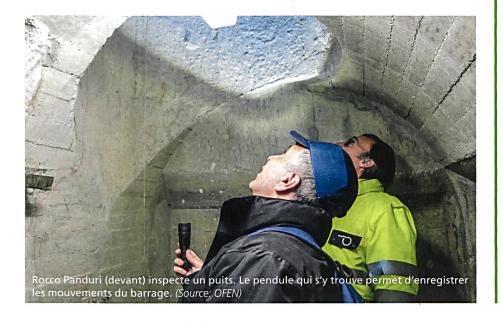
différents appareils de mesure utilisés dans le barrage pour enregistrer les éventuels mouvements des murs. En effet, les appareils placés dans un puits de pendule risquent par exemple de s'entartrer en raison de l'humidité et de l'eau d'infiltration (cf. image), ce qui entraînerait des mesures erronées.
