Die archäometallurgische Untersuchung und Rekonstruktion der Blei-Silber-Verhüttung in Trachsellauenen/Berner Oberland und der Einfluss der sächsisch-freibergischen montanistischen Lehre auf das bernische Berg- und Hüttenwesen Mitte des 18. und Anfgang des 19. Jahrhunderts.

Dipl.-Ing. Hans- Joachim W. KutzerRehbergstasse 4
D-86949 Windach

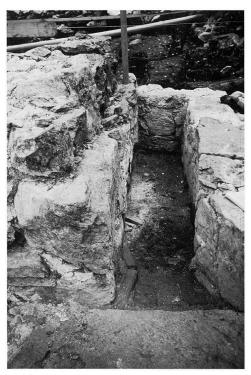
Bild 2a: Herd des Doppelherdofens mit Austritt eines Trockenluftkanals

Wie die Bilder 2 u. 2a erkennen lassen, sind die in der Verhüttungsanlage vorhandenen Ofenreste (Bild 3) überkront und mit Betonplatten, auf denen die baulichen Grundrisse eingeritzt sind, abgedeckt worden. Die Anlage macht so einen äusserst aufgeräumten Eindruck, bedarf jedoch zusätzlich einer zeichnerischen Darstellung des rekonstruierten hüttenmännischen Inventars, um den Besuchern und Interessenten auch eine ausreichende Information über die dort vorzufindende Technologiegeschichte zu vermitteln. Ferner wäre es begrüssenswert gewesen, wenn dem Verfasser die vom Archäologischen Dienst, Bern, leider versagt gebliebene Untersuchung einzelner Werkzeuge und Hilfsmittel, die mit dem Verhüttungsbetrieb unmittelbar zusammenhängen, hätten ermöglicht werden können.

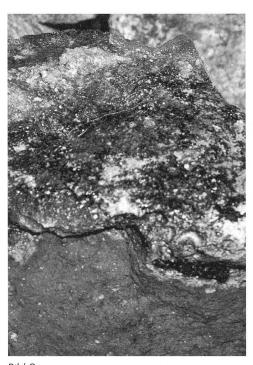
Bild 9: Schichtweiser Herdaufbau aus gebr. Tonziegeln mit darüber gestampfter Kalk/Dolomit-Tonmergelschicht

- 3. Mehrschichtige Herdauflagen
- a) Schmalseitig gesetzte Tonziegel (Bild 9)
- b) Darüber gestampfte Kalk/Dolomit-Tonmergel-Schicht; um den Herd herum war ein hoher Anfall von Dolomit/Tonmergel auffällig.
- c) Dolomit/Tonmergel/Bleischlacke-Herd (Bild 10)
- 4. Blei-Infiltrationen (z. T. oxidiert-braunes PbO) im gesinterten Herdmaterial, das an den Ziegelbelag (Bild 11) grenzt.
- Grössere Schlackekuchen, die auf ein grossflächiges Abschlacken durch Beschickungstüren schliessen lassen.

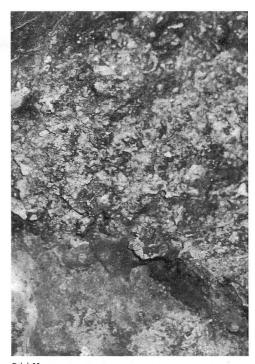
Bild II: Blei- und Bleioxidinfiltrationen im gesinterten Herdmaterial des Flammofens

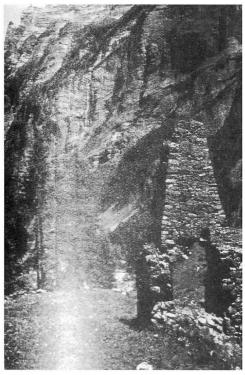
Bild 14a: Esse des Trachsellauener Verhüttungsofen mit rechts teilweise sichtbarem angrenzendem Flammofengewölbebereich. (aus H. Hartmann «Berner Oberland» Band II, Aufnahme ca. 1905)

Der Standort der Esse, deren Höhe (Bild 14) und das offenbar zwei Vollstockwerke umfassende Ofengebäude lassen weiter erkennen, dass vermutlich nach der Freiberger montanistischen Lehre unter Einsparung von Holzkohle Erz in einer Feuerhitze, und zwar in einem über dem Schmelzherdaewölbe angeordneten zweiten Herd zuerst mit den Rauchgasen des Flammofens in der oberen Etage geröstet und oxidiert und danach in dem unteren Flammofenherd mit Reduktionskohle zu Rohblei reduziert und niedergeschmolzen wurde. Die durch den Herd des Röstofens geführten Rauchgase gelangten nach Abgabe der Restwärme in die Esse, und
