Die archäometallurgische Untersuchung und Rekonstruktion der Blei-Silber-Verhüttung in Trachsellauenen/Berner Oberland und der Einfluss der sächsisch-freibergischen montanistischen Lehre auf das bernische Berg- und Hüttenwesen Mitte des 18. und Anfang des 19. Jahrhunderts.

Dipl.-Ing. Hans-Joachim W. Kutzer
Rehbergstasse 4
D-86949 Windach

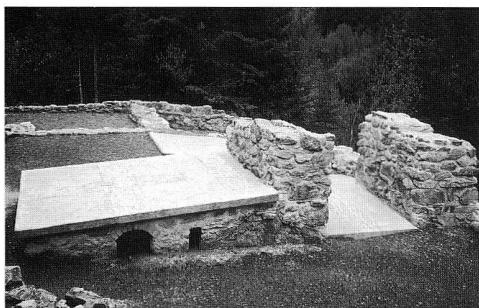
Bild 2:
Überblick über die rekonstruierten Verhüttungsanlagen von Trachsellauenen

Wie die Bilder 2 u. 2a erkennen lassen, sind die in der Verhüttungsanlage vorhandenen Ofenreste (Bild 3) überkront und mit Betonplatten, auf denen die baulichen Grundrisse eingeritzt sind, abgedeckt worden. Die Anlage macht so einen äusserst aufgeräumten Eindruck, bedarf jedoch zusätzlich einer zeichnerischen Darstellung des rekonstruierten hüttenmännischen Inventars, um den Besuchern und Interessenten auch eine ausreichende Information über die dort vorzufindende Technologiegeschichte zu vermitteln. Ferner wäre es begrüssenswert gewesen, wenn dem Verfasser die vom Archäologischen Dienst, Bern, leider versagt gebliebene Untersuchung einzelner Werkzeuge und Hilfsmittel, die mit dem Verhüttungsbetrieb unmittelbar zusammenhängen, hätten ermöglicht werden können.

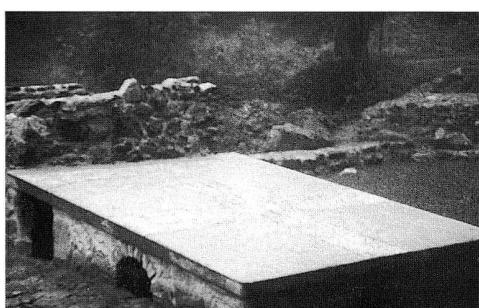
Bild 2a:
Herd des Doppelherdofens mit Austritt eines Trockenluftkanals

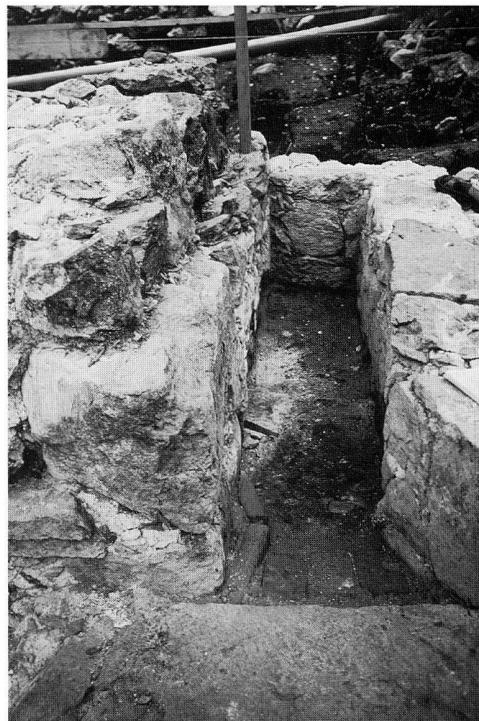
Bild 3:
Feuerung und Aschefall nach der Ausgrabung 1992

1. Herdkörper mit links davon plazierter, durch Feuerbrücke getrennter Feuerung mit Aschefall (Bild 3)
2. Trockenluftkreuz unter dem Herdkörper (Bild 8)

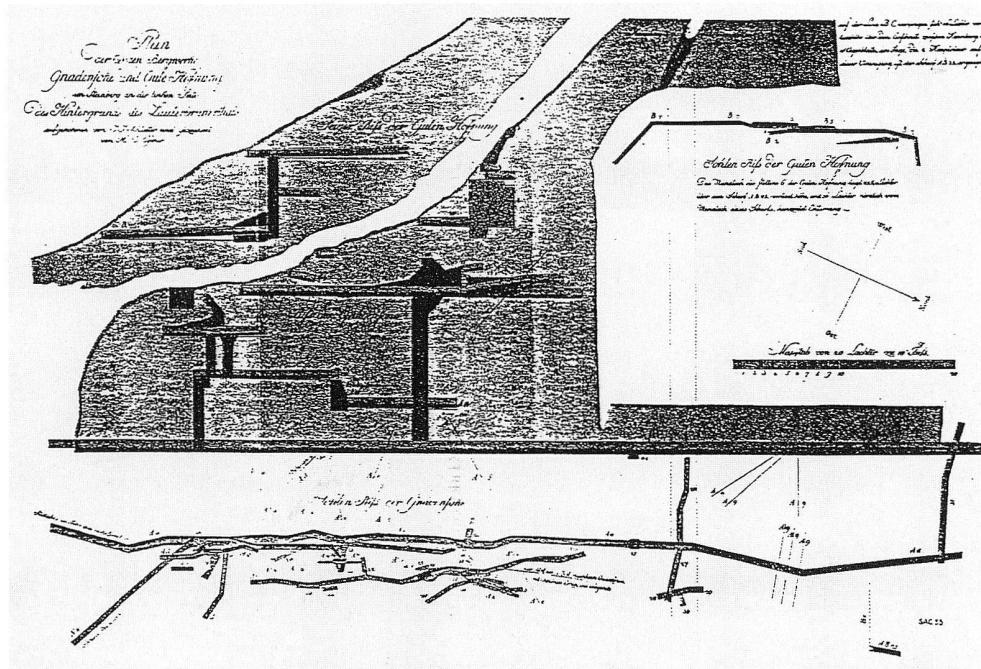
Bild 4: Seigerriss der Bergwerke Gnadensonne und Gute Hoffnung, aufgenommen von J. J. Schlatter, gezeichnet von H. C. Escher im Jahre 1805

Von dem Abbaugebiet existiert noch ein Seigerriss (Bild 4), der von J. J. Schlatter in Verbindung mit den Untersuchungen aufgenommen und von H. C. Escher 1805 gezeichnet wurde, woraus die Situation des Abbaus in Trachsellauen ersichtlich ist.

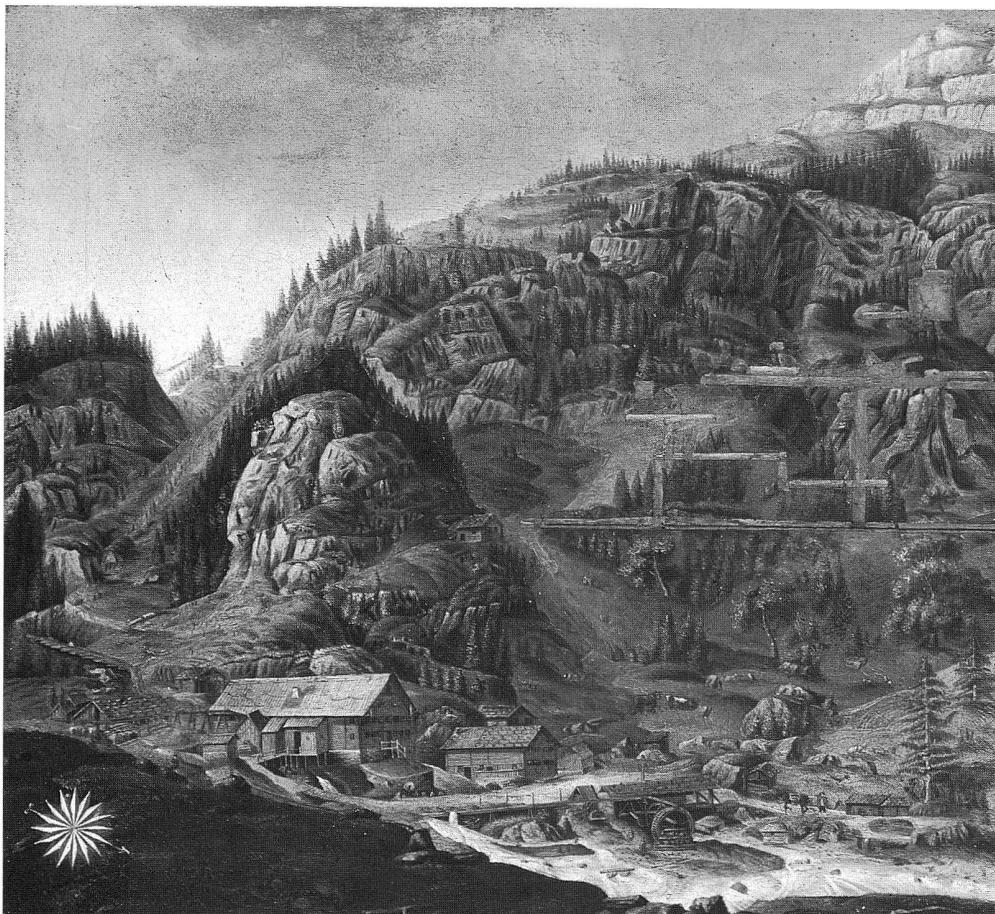
Bild 5:
Hüttenanlagen in Trachsellauen, Ölgemälde von Johann Jakob Schlatter, gegen Ende des 18. Jahrhunderts

Das Gemälde (Bild 5) zeigt auf dem linken Rand die Aufbereitungsanlage, in der sich Pochsätze und Waschherde befanden. Rechts davon befindet sich das zweistöckige Verhüttungsgebäude, aus dessen Dach sich ca. 1,50 m die Esse eines Flammofens erhebt. Daran vorgebaut befindet sich eine Radstube, in die ein Aufschlagwassерgerinne von links für ein oberschlächtig betriebenes Wasserrad zum Antrieb der Ofengebläse führt. Das abfliessende Aufschlagwasser wurde weiter unten erneut gefasst und über ein weiteres Gerinne ein oberschlächtiger Wasserradantrieb einer Gattersäge damit betrieben.

Auf dem Gemälde sind ausserhalb des Hüttengebäudes keine Röstöfen erkennbar, so dass davon ausgegangen werden muss, dass das nachweisbare Rösten des Erzschlechs, als aufbereitetem Erzkonzentrat zu dieser Zeit schon im Hüttengebäude integriert war (Bilder 5,6).

dort vom Zug erfasst, ins Freie. Wegen der stark SO₂-haltigen Rauchgase wurde der Wald stark geschädigt, wie aus dem zeitgenössischen Gemälde (Bild 5) hervorgeht.

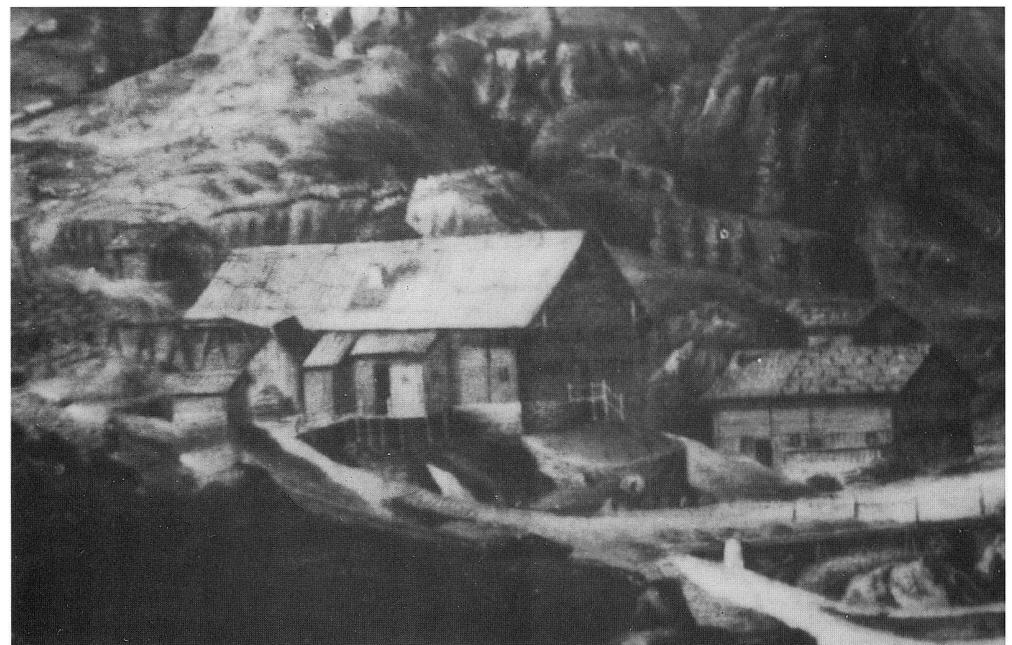
Bild 6:
Bildausschnitt (aus Bild 5)
Ofengebäude mit Wasser-
führung zur Radstube und
aus dem Dach geführter
Flammofenesse

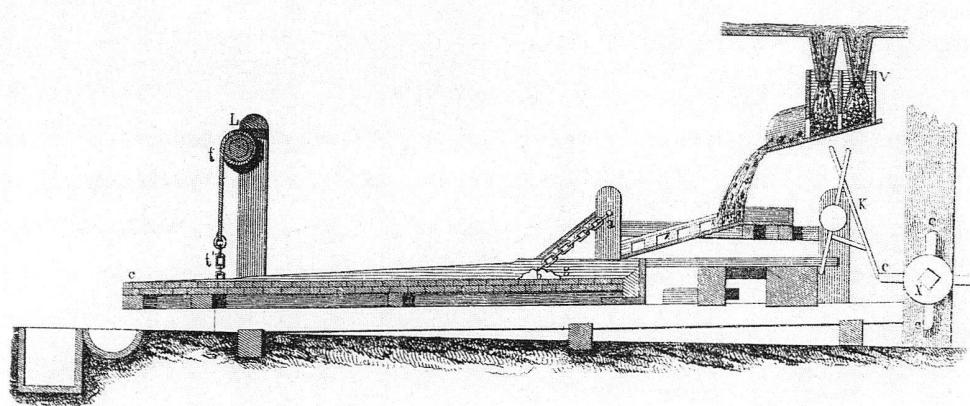
Bild 7:
Freiberger Stossherd, bestehend aus Herdsohle BC, mit 4 eisernen Ketten ab, tt', schwebend an feststehenden Säulen L befestigt, wobei die vorderen Ketten tt' über eine Walze die Herdneigung verstellen. Von einer Welle X mit Dauern c werden über Winkelhebel K horizontale Stöße auf den Herd eingeleitet. Oben der Erzmehlkasten V mit der Wasserzuführung.

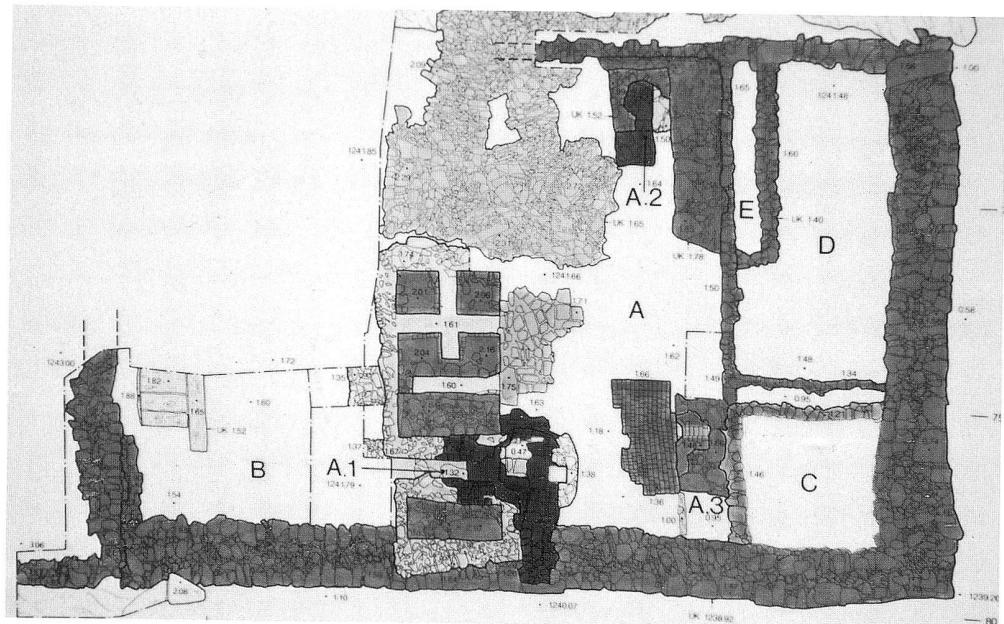
Bild 8:
Grundriss der Verhüttungsanlage Trachsellauenen (aufgenommen vom Archäologischen Dienst, Bern)

In (Bild 8) ist zwar über A2 der Rest eines kleinen Ofenbaus (allerdings ohne Schlacken) mit zylindrischem Grundriss

erkennbar. Es waren jedoch zur Zeit der Ausgrabungen durch den Archäologischen Dienst, Bern, keine weiteren Ofenfragmente auffindbar, die auf ein typisches Temperaturprofil in Form von Schmolzresten (in Verbindung mit flüchtigen Reaktionsprodukten angeschmolzene Ofenauskleidungsbestandteile) an der Ofeninnenwand und ggf. Metallinfiltrationen bzw. -sublimaten hätten schliessen lassen können.

Aufgrund des noch auffindbaren Ofengrundrisses ist daher zu vermuten, dass es sich bei diesem Ofen um einen kleinen Schacht-Reduktionsofen zur Gewinnung von Kaufblei aus der abgetriebenen Bleiglätte gehandelt haben mag. Dass angesichts der sehr geringen noch vorhandenen Holzvorräte für die Herstellung von Holzkohle die Freiberger montanistische Lehre der «Holzsparkün-

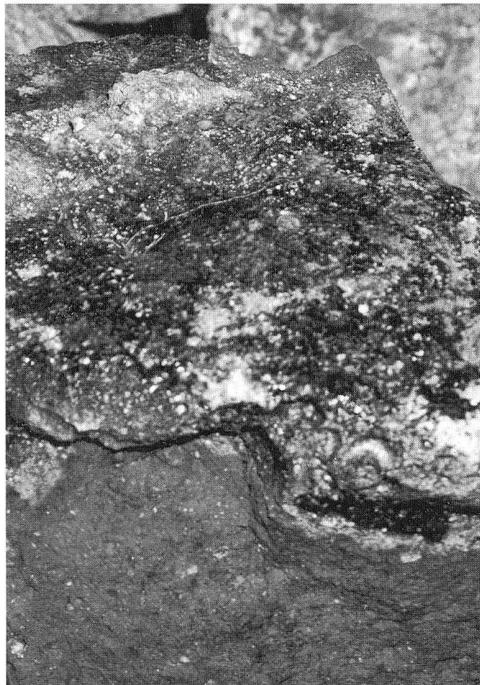
Bild 9:
Schichtweiser Herdaufbau aus gebr. Tonziegeln mit darüber gestampfter Kalk/Dolomit-Tonmergel-schicht

- Schmalseitig gesetzte Tonziegel (Bild 9)
- Darüber gestampfte Kalk/Dolomit-Tonmergel-Schicht; um den Herd herum war ein hoher Anfall von Dolomit/Tonmergel auffällig.
- Dolomit/Tonmergel/Bleischlacke-Herd (Bild 10)

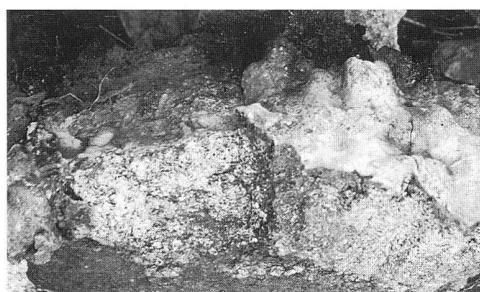
Bild 10:
Dolomit/Ton/Bleischlacke-Herd

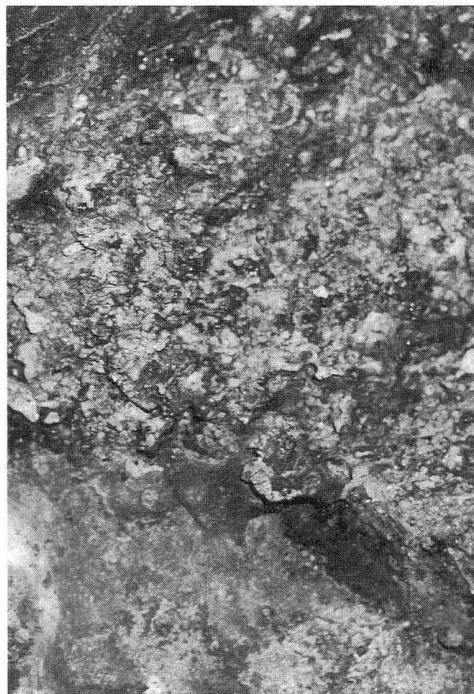
Bild 11:
Blei- und Bleioxidinfiltrationen im gesinterten Herdmaterial des Flammofens

4. Blei-Infiltrationen (z. T. oxidiert-braunes PbO) im gesinterten Herdmaterial, das an den Ziegelbelag (Bild 11) grenzt.

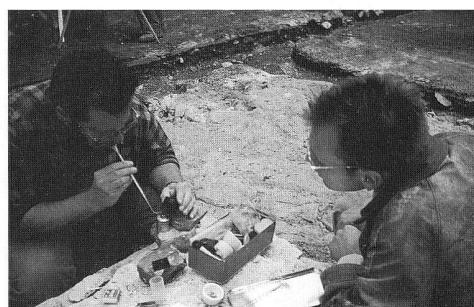
Bild 12:
Reduktionsversuch von Bleioxid im Herdmaterial zu Blei mit dem Lötrohr

ferner Treibofenschlacke (Glätte) in grossen Mengen gefunden werden, die aufgrund ihres gelbgrünen glasigen Habitus sowie damit durchgeföhrter Reduktionsversuche zu Blei (Bild 12) mit dem Lötrohr eindeutig als solche einzustufen waren¹⁴.

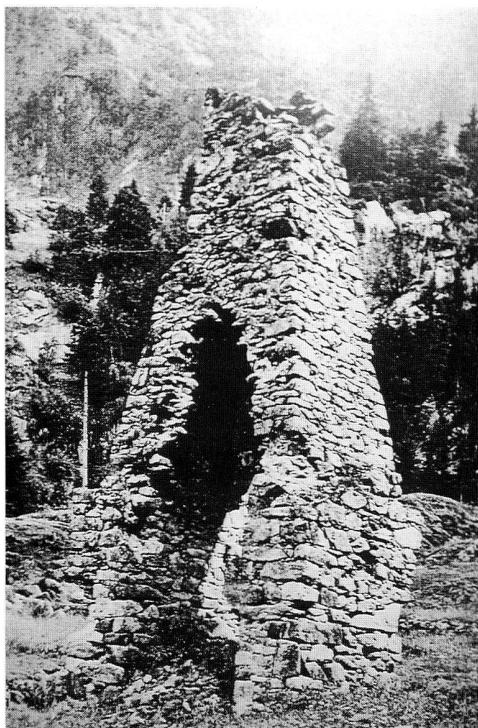
Bild 14:
Esse des Trachsellauener Verhüttungsofens vor der Zerstörung durch die Stägen-Lawine 1931. Unterhalb des Sockels, von dem an sich die Esse nach oben verjüngt, befand sich die Flugstaubkammer.

Der Standort der Esse, deren Höhe (Bild 14) und das offenbar zwei Vollstockwerke umfassende Ofengebäude lassen weiter erkennen, dass vermutlich nach der Freiberger montanistischen Lehre unter Einsparung von Holzkohle Erz in einer Feuerhitze, und zwar in einem über dem Schmelzherdgewölbe angeordneten zweiten Herd zuerst mit den Rauchgasen des Flammofens in der oberen Etage geröstet und oxidiert und danach in dem unteren Flammofenherd mit Reduktionskohle zu Rohblei reduziert und niedergeschmolzen wurde. Die durch den Herd des Röstofens geführten Rauchgase gelangten nach Abgabe der Restwärme in die Esse, und

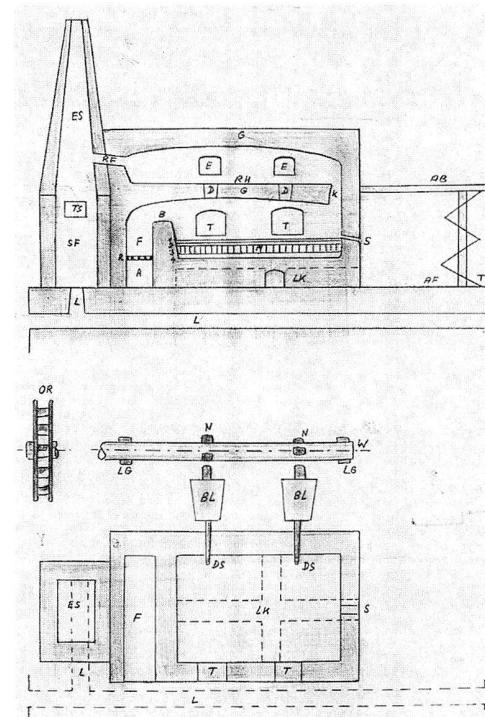
Bild 13:
Rekonstruktion eines Doppelherdofens zum Rösten und Schmelzen von Bleiglanz sowie zum Abtreiben von Blei auf Silber unter Nutzung einer Feuerhitze

A Aschefall, AB Arbeitsbühne, AF Arbeitsflur, B Feuerbrücke, BL Blasebalg, D Röstgutdurchlass, DS Gebläsedüse, E Schlecheraufgabe, ES Esse, F Feuerung, G Gewölbe, H Flammofenherd, 1 Kalk/Dolomit, 2 Kalk/Tonmergel, 3 gebr. Tonziegel, 4 Herdfutter, K Feuergase-Kanal, L Luftkanal (Zug), LG Wellenlager, LK Trockenluftkreuz, N Antriebsnocken, OR aberschl. Wasserrad, R Feuerrost, RF Rauchfuchs, RH Röstherd, S Blei/Silberabstich, SF Flugstaubkammer, T Einsatz-/Abschlacktür, TS Flugstaubkammertür, TR Treppenaufgang.

1. Die Esse steht nicht, wie üblich, rechts vom Herd, der über die Feuerbrücke mit den Flammengasen beaufschlagt wurde, sondern links neben der Feuerung (Bild 13).
2. Auf dem Herdkörper fanden sich zur Zeit der Ausgrabung durch den Archäologischen Dienst, Bern, zahlreiche angeröstete aber auch durchgeröste «trockene», d.h. noch nicht angeschmolzene Schlech-Erzbrocken, die offensichtlich der Röstung unterworfen waren.

Über die obere Arbeitsbühne in dem zweistöckigen Schmelzofengebäude wurde das zum Rösten vorgesehene Erzkonzentrat auf dem Herd des Röstdorfes eingesetzt (Bild 13).

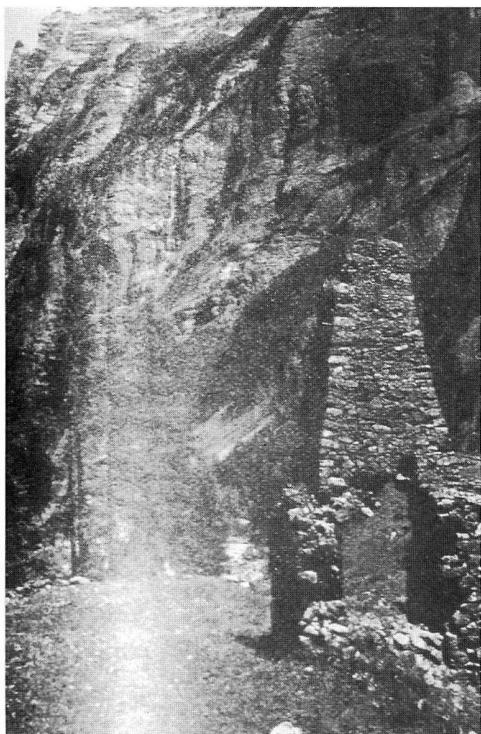
Bild 14a:
Esse des Trachsellauener Verhüttungsofen mit rechts teilweise sichtbarem angrenzendem Flammofengewölbebereich.
(aus H. Hartmann «Berner Oberland» Band II, Aufnahme ca. 1905)

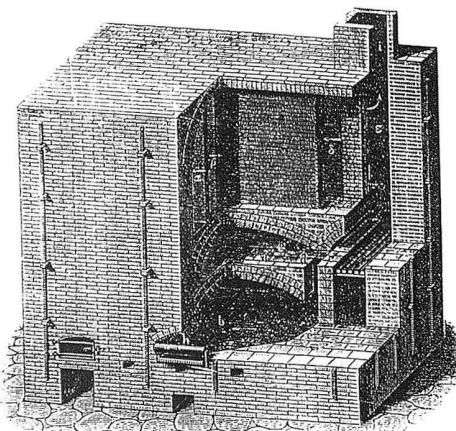
Bild 15:
Älterer Mannsfelder Doppelherdofen
a oberer Herd, b unterer Herd, c Feuerbrücke,
d Fuchskanal zwischen beiden Herden, f Gewölbe,
g Öffnung zum Herabschaffen des Röstgutes
aus dem oberen in den unteren Herd. Vor der
Feuerbrücke c die Feuerung mit Feuerungsrost
und Aschefall, h Arbeitsöffnung mit Gezähne-
walze, i Esse, α, β, δ, ε Flugstaubkammern

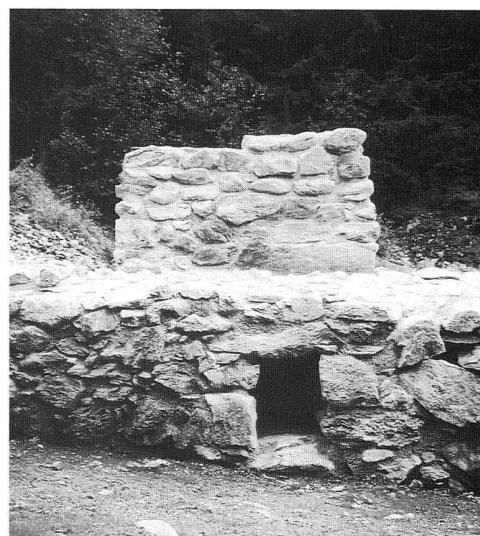
Bild 16:
Offener Austritt des Luftkanals für den Essenzug

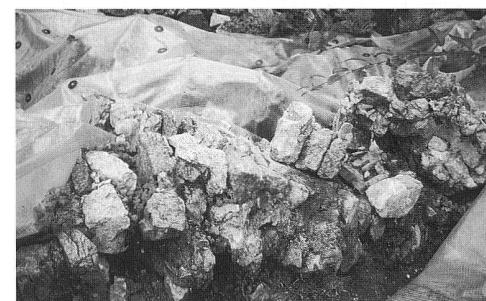
Bild 17:
Reste des 1931 von der
Lawine geworfenen
Essenkopfes

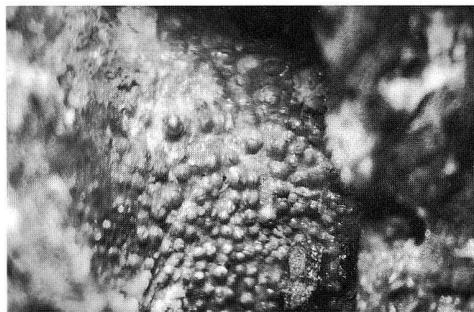
Bild 21:
Karbonatische Zinkkondensate (Ofengalmei) am Gewölbematerial des Flammofen-Rösterherdes (Mikroaufnahme)

Wie auch die noch aufzufindenden Reste aus dem Gewölbebereich des vermuteten Doppelherdofens mit karbonatischen Zinkkondensaten (Ofengalmei) (Bild 21) zeigen, war trotz vorausgesetzter von Fachleuten modern betriebener Aufbereitung der Erze, möglicherweise sogar schon mit beweglichen, mittels seitlicher und längs erzeugter alternierender Stösse das Absetzen des Erzkonzentrates beschleunigender Waschherdtechnik¹⁸, auch das Trennen von Bleiglanz und Zinkblende bereits problematisch, so dass schon mit der damaligen Aufbereitungstechnik eine effektivere Anreicherung des geringen Silbergehaltes, als Voraussetzung für die offenbar praktizierte sächsische Verhüttungstechnik, nicht zu erzielen war.

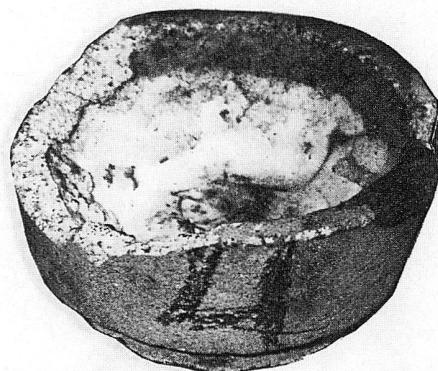
Bild 19:
Probiertiegel aus der Probierstube (Hüttenlabor) des Schmelzofengebäudes

Die vom Archäologischen Dienst, Bern, in das Ofengebäude auf Grund dort aufgefunder Gebrauchsgeschirrstücke «plazierte» Küche erscheint eher unwahrscheinlich. Dagegen stammen die im gleichen Gebäude aufgefundenen Probiertiegel (Bild 19) und Probierscherben (Bild 20) aus einer dort untergebrachten Probierstube zum Probieren und Untersuchen der Erze auf ihren Metallgehalt.
