**Artikel:** Die archäometallurgische Untersuchung und Rekonstruktion der Blei-Silber-Verhüttung in Trachsellauenen/Berner Oberland und der Einfluss der sächsisch-freibergischen montanistischen Lehre auf das bernische Berg- und Hüttenwesen Mitte des 18. und Anfang d...

**Autor:** Kutzer, Hans-Joachim W.

# Die archäometallurgische Untersuchung und Rekonstruktion der Blei-Silber-Verhüttung in Trachsellaunen/Berner Oberland und der Einfluss der sächsisch-freibergischen montanistischen Lehre auf das bernische Berg- und Hüttenwesen Mitte des 18. und Anfang des 19. Jahrhunderts.

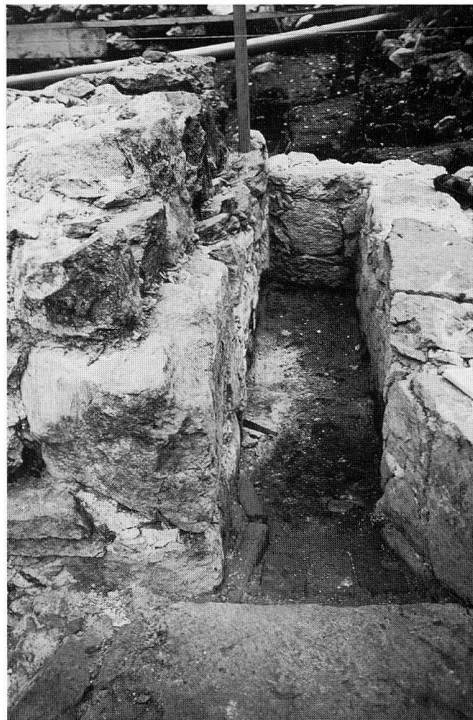
Bild 3:  
Feuerung und Aschefall nach der Ausgrabung 1992

1. Herdkörper mit links davon platzierter, durch Feuerbrücke getrennter Feuerung mit Aschefall (Bild 3)
2. Trockenluftkreuz unter dem Herdkörper (Bild 8)

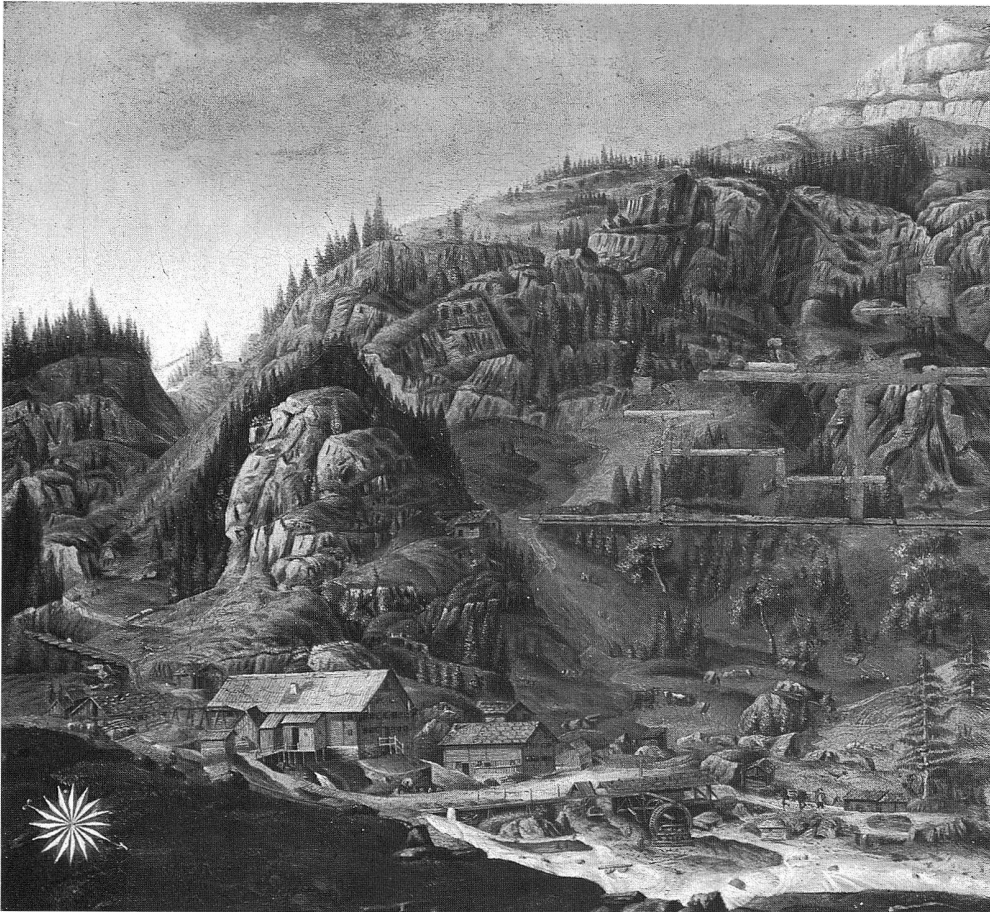
Bild 5:  
Hüttenanlagen in Trachsellauenen, Oelgemälde von Johann Jakob Schlatter, gegen Ende des 18. Jahrhunderts

Aus der letzten Betriebsperiode des Berghauptmanns J. J. Schlatter stammt ein gegen Ende des 18. Jahrhunderts – vermutlich nach dem Aquarell von Nicolaus Schiel (s. Titelbild) – angefertigtes Oelgemälde (Bild 5) der Bergwerke vom hinteren Lauterbrunnental mit einem Seigerriss und den übertägigen Bergbau-, Hütten- und Wohngebäuden.

Das Gemälde (Bild 5) zeigt auf dem linken Rand die Aufbereitungsanlage, in der sich Pochsätze und Waschherde befanden. Rechts davon befindet sich das zweistöckige Verhüttungsgebäude, aus dessen Dach sich ca. 1,50 m die Esse eines Flammofens erhebt. Daran vorgebaut befindet sich eine Radstube, in die ein Aufschlagwassergerinne von links für ein ober-schlächtig betriebenes Wasserrad zum Antrieb der Ofengebläse führt. Das abfließende Aufschlagwasser wurde weiter unten erneut gefasst und über ein weiteres Gerinne ein ober-schlächtiger Wasserradantrieb einer Gattersäge damit betrieben.

Auf dem Gemälde sind ausserhalb des Hüttengebäudes keine Röstöfen erkennbar, so dass davon ausgegangen werden muss, dass das nachweisbare Rösten des Erzschiechs, als aufbereitetem Erzkonzentrat zu dieser Zeit schon im Hüttengebäude integriert war (Bilder 5,6).

dort vom Zug erfasst, ins Freie. Wegen der stark SO<sub>2</sub>-haltigen Rauchgase wurde der Wald stark geschädigt, wie aus dem zeitgenössischen Gemälde (Bild 5) hervorgeht.

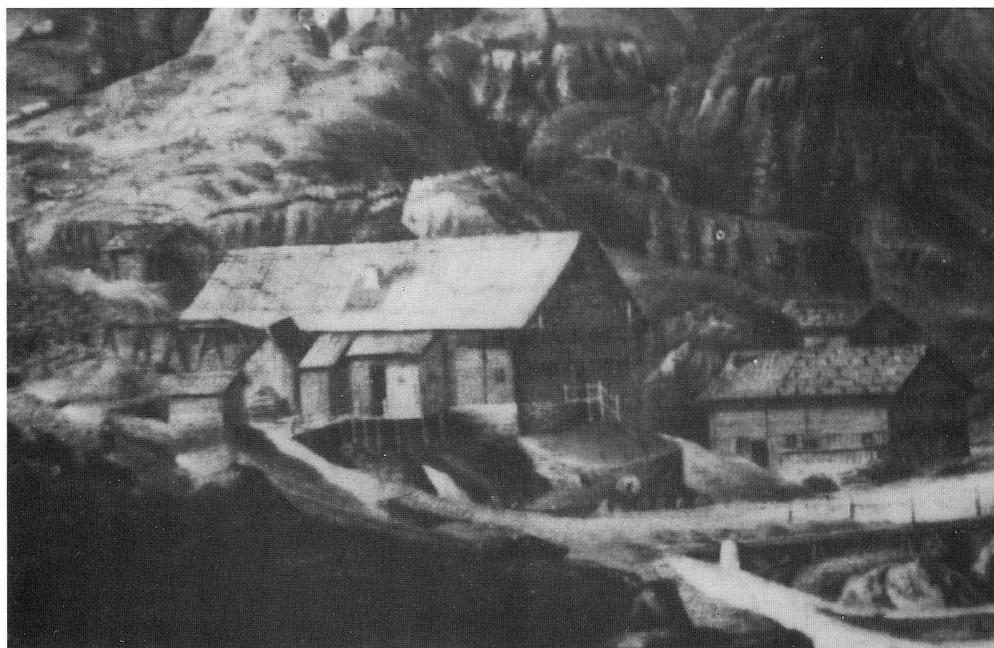
Bild 6:  
Bildausschnitt (aus Bild 5)  
Ofengebäude mit Wasser-  
führung zur Radstube und  
aus dem Dach geführter  
Flammofenese

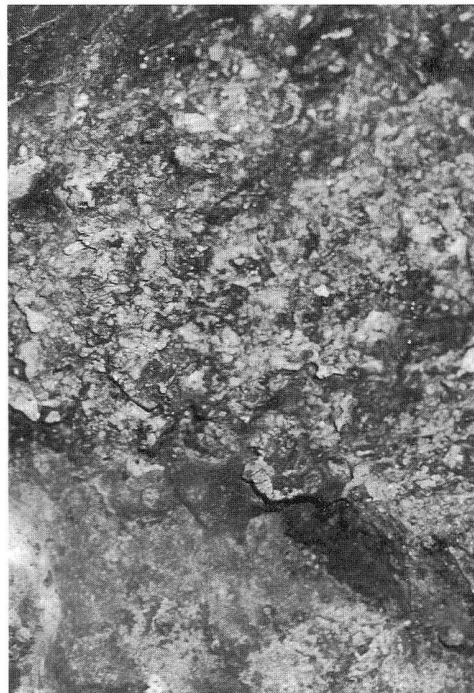
Bild 11:  
Blei- und Bleioxidinfiltrationen im gesinterten Herdmaterial des Flammofens

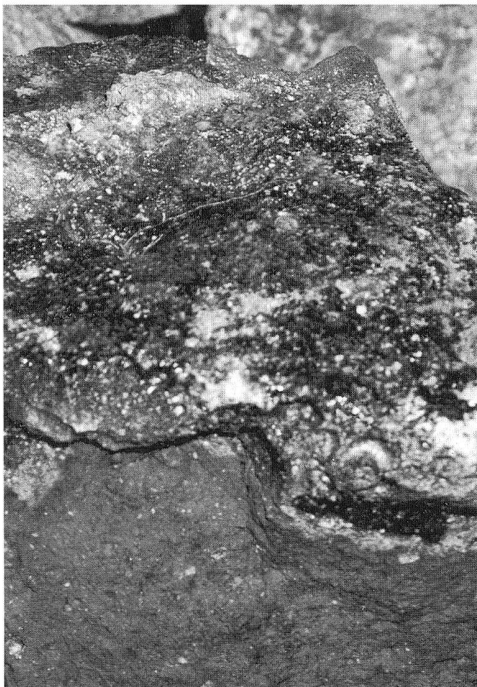
Bild 9:  
Schichtweiser Herdaufbau aus gebr. Tonziegeln mit darüber gestampfter Kalk/Dolomit-Tonmergelschicht

- a) Schmalseitig gesetzte Tonziegel (Bild 9)
  - b) Darüber gestampfte Kalk/Dolomit-Tonmergel-Schicht; um den Herd herum war ein hoher Anfall von Dolomit/Tonmergel auffällig.
  - c) Dolomit/Tonmergel/Bleischlacke-Herd (Bild 10)
4. Blei-Infiltrationen (z. T. oxidiert-braunes PbO) im gesinterten Herdmaterial, das an den Ziegelbelag (Bild 11) grenzt.
  5. Grössere Schlackekuchen, die auf ein grossflächiges Abschlacken durch Beschickungstüren schliessen lassen.

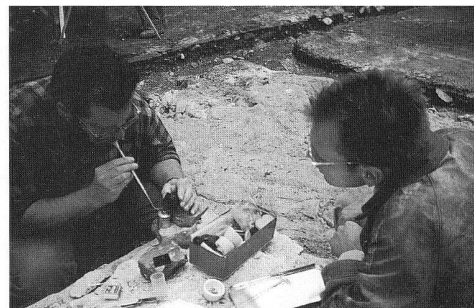
Bild 12:  
Reduktionsversuch von Bleioxid im Herdmaterial zu Blei mit dem Lötrohr

ferner Treibofenschlacke (Glätte) in grossen Mengen gefunden werden, die aufgrund ihres gelbgrünen glasigen Habitus sowie damit durchgeführter Reduktionsversuche zu Blei (Bild 12) mit dem Lötrohr eindeutig als solche einzustufen waren<sup>14</sup>.

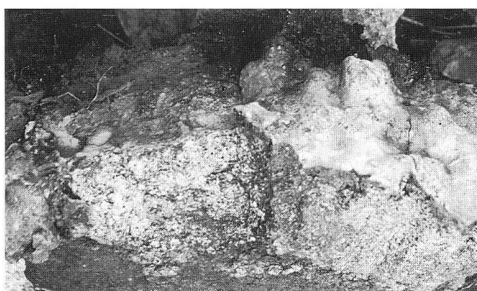
Bild 10:  
Dolomit/Ton/Bleischlacke-Herd

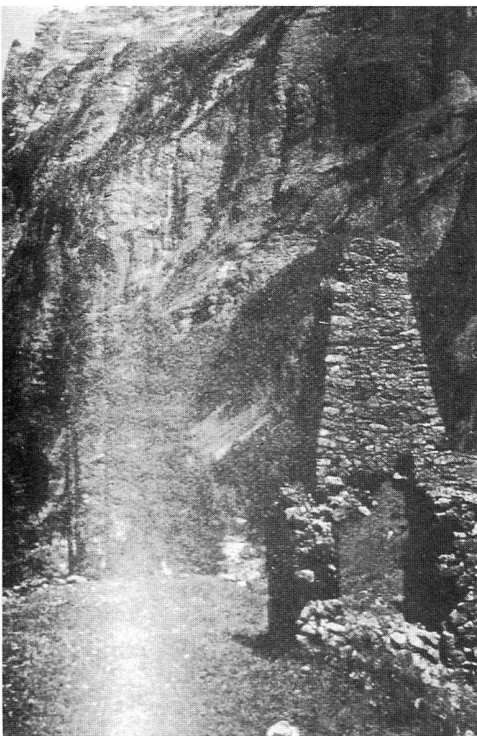
Bild 14a:  
Esse des Trachsellaener Verhüttungssofen mit rechts teilweise sichtbarem angrenzendem Flammofengewölbebereich.  
(aus H. Hartmann «Berner Oberland» Band II, Aufnahme ca. 1905)

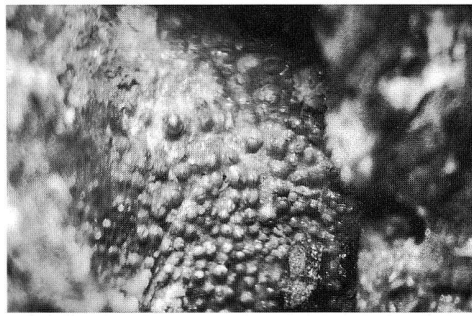
Bild 21:  
Karbonatische Zinkkondensate (Ofengalmei) am Gewölbematerial des Flammofen-Rösthofes (Mikroaufnahme)

Wie auch die noch aufzufindenden Reste aus dem Gewölbebereich des vermuteten Doppelherdofens mit karbonatischen Zinkkondensaten (Ofengalmei) (Bild 21) zeigen, war trotz vorausgesetzter von Fachleuten modern betriebener Aufbereitung der Erze, möglicherweise sogar schon mit beweglichen, mittels seitlicher und längs erzeugter alternierender Stösse das Absetzen des Erzkonzentrates beschleunigender Waschherdtechnik<sup>18</sup>, auch das Trennen von Bleiglanz und Zinkblende bereits problematisch, so dass schon mit der damaligen Aufbereitungstechnik eine effektivere Anreicherung des geringen Silbergehaltes, als Voraussetzung für die offenbar praktizierte sächsische Verhüttungstechnik, nicht zu erzielen war.
