Artikel: Conservation et restauration des rues et des places pavées dans les anciens quartiers urbains de la ville de Fribourg

Autor: Zwick, Pierre / Chiaverini, Jessica

Conservation et restauration des rues et des places pavées dans les anciens quartiers urbains de la ville de Fribourg

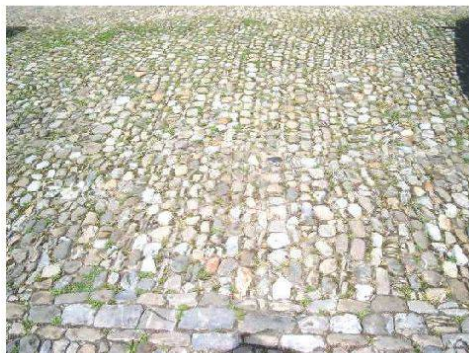
Fig. 1: Ancien pavage de galets de rivière en ligne, Planche-Supérieure (photo P. Zwick, 2007)

- a) Le pavage en ligne était la manière la plus fréquente jusqu'à la fin du XIX^e siècle, lorsque apparurent les petits pavés. Les pierres de largeur approximativement identiques sont posées en rangées rectilignes séparées par des joints étroits (*Fig. 1*). Les qualités de service des surfaces ainsi pavées dépendent aussi bien du façonnage des pierres que du soin apporté à la pose. Un pavage en ligne bien exécuté aura une durée d'utilisation élevée, même en cas de sollicitations importantes par le trafic des poids lourds. Ceci est démontré par des revêtements qui ont été réalisés il y a plus de cent ans dont la surface est patinée, tandis que les faces brutes de rupture d'un pavage récent ne sont que sommairement dégrossies.

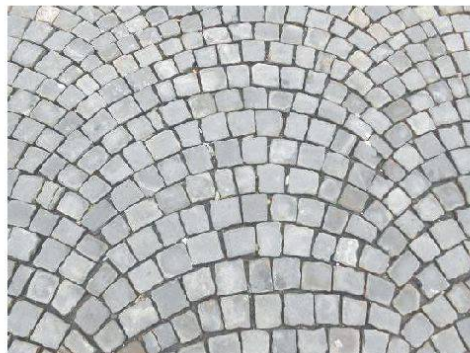
Fig. 2 : Pavage en segment d'arc, petits pavés de grès, rue de de Lausanne (photo P. Zwick, 2014)

- b) Le pavage en segment d'arc à partir de petits pavés de carrière, faciles à tailler, s'est développé à partir de 1880 en Allemagne (*Fig. 2*). Ils étaient au début disposés de manière irrégulière en mosaïque. Vers 1910, le paveur bavarois FRIEDRICH W. NOLL a développé la pose de ce pavé en forme de segments arcs circulaires. Il parvint ainsi à synthétiser le principe fonctionnel constructif et l'effet géométrique esthétique (NOLL, 1919). La base de la pose des petits pavés en arc n'a pas fondamentalement changé depuis lors, et de nos jours encore, de tels revêtements, sont capables de résister aux charges élevées répétées de la circulation routière à l'intérieur des villes, pour autant qu'ils soient exécutés dans les règles de l'art et bien entretenus.

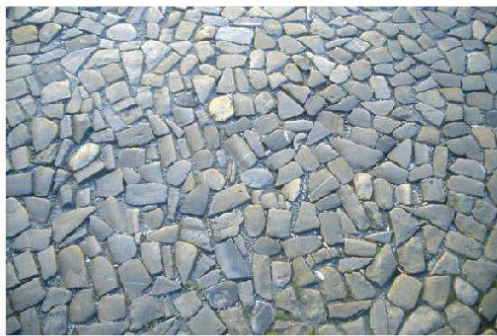
Fig. 3: Grand-Fontaine, ancien état, avant les travaux de 2009-2010. (photo IVS - Inventaire des voies de communication historiques de la Suisse, 2000)

- c) Le pavage irrégulier de manière quelconque, appelée aussi sauvage, ou « opus incertum » a été pratiquée de tout temps pour des empièvements sommaires (*Fig. 3*). Il présente l'avantage que les pierres ne doivent pas être triées selon leur calibre, ce qui simplifie le travail lorsqu'on utilise des cailloux inégaux.

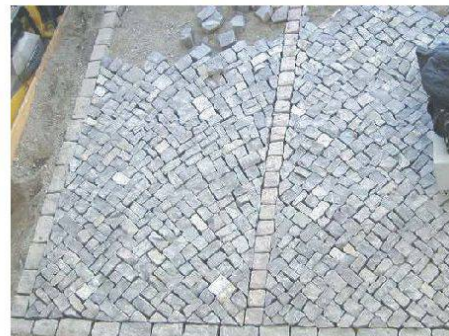
Fig. 4: Echantillon de pavage irrégulier en diagonale. (photo Guber Natursteine AG, Alpnach, 2007)

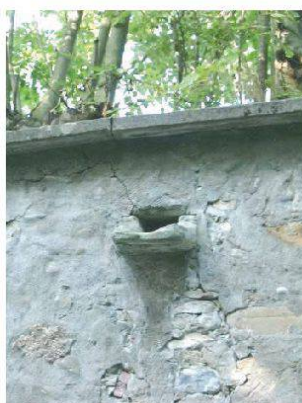
Fig. 5: Gargouille pour l'évacuation des eaux de surface d'un jardin, chemin de Lorette (photo P. Zwick, 2004)

Lorsque la chaussée est bordée d'immeubles, la priorité est donnée aux mesures d'éloignement de l'eau par rapport aux façades. Avant le XX^e siècle, les possibilités d'étanchement et de drainage des murs enterrés étaient limitées et peu efficaces; il fallait donc éviter à tout prix des infiltrations d'eau dans les caves. Lors de la séance du conseil communal du 4 octobre 1799, le directeur des Bâti-ments rapporte que le pavé de la Grand-fontaine est tellement dégradé que l'eau filtre continuellement à travers les voûtes dans les maisons du Court-Chemin; autorise le Baumeister à faire réparer ce pavé de manière que l'eau ne puisse plus passer dans les maisons. Une partie des eaux de pluie (*Fig. 5*) et des eaux usées provenant des ménages (*Fig. 6*) et de l'artisanat était simplement rejetée dans la rue par des gargouilles dont il subsiste encore quelques exemples.

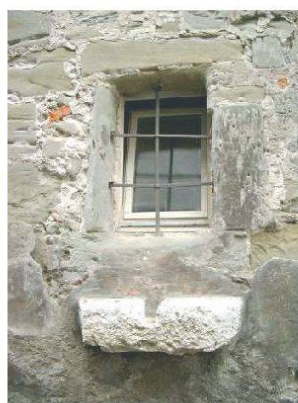
Fig. 6: Gargouille pour l'évacuation des eaux de cuisine, chemin de St-Jost (photo P. Zwick, 2003)

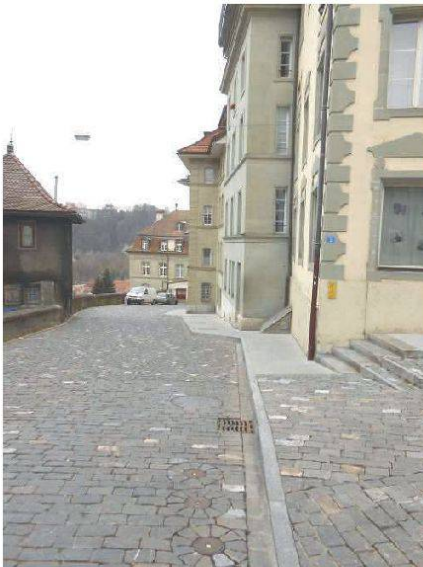
Fig. 8: la Grand-Fontaine après les travaux de 2009-2010, les ruptures de la ligne de bord du trottoir ralentissent les voitures, pavés de grès d'Alpnach. (photo P. Zwick, 2014)

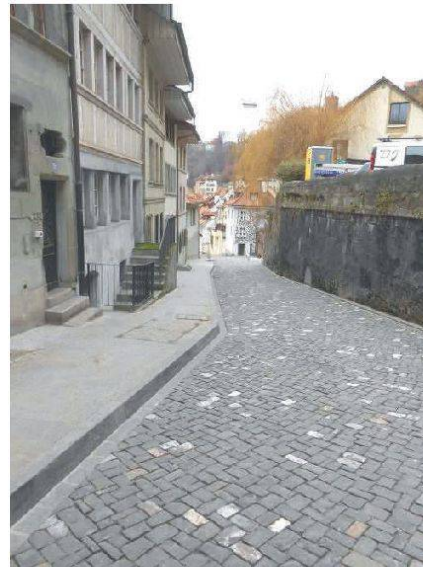
Fig. 9: la Grand-Fontaine après les travaux de 2009-2010, un trottoir de largeur suffisante est maintenu devant tous les immeubles d'habitation. (photo P. Zwick, 2014)

Il faudrait plutôt inverser la logique, et réserver aux piétons une bande de cheminement régulière suffisamment large, qui suit le bord des immeubles, même en cas d'alignement discontinu (Fig. 8). L'automobiliste qui n'a plus de bordure régulière pour guider optiquement sa trajectoire va automatiquement modérer son allure. Lorsque des escaliers sont accotés à la façade en empiétant locale-

ment sur le trottoir, il faut laisser un goulet pour permettre au moins le passage des poussettes et des fauteuils roulants (Fig. 9).

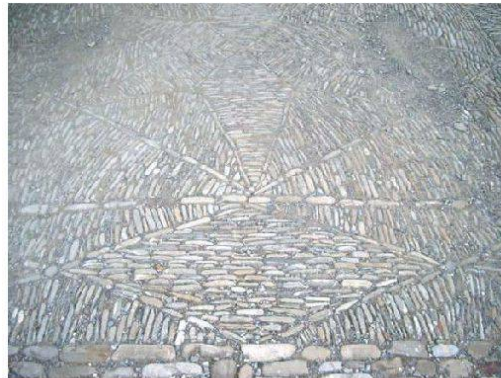
Fig. 10: Parvis de l'ancienne église d'Echarlens (photo P. Zwick, 2007)

rivières ou de moraines glaciaires, peuvent être nécessaires pour la réparation d'anciennes chaussées présentant un intérêt historique ou pour reproduire certains pavages décoratifs (Fig. 10).

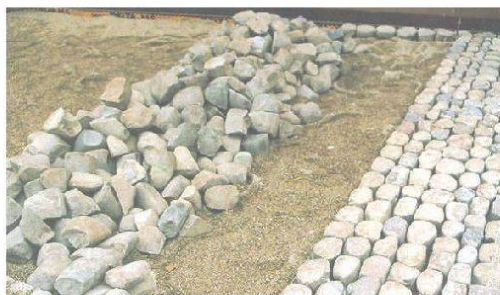
Fig. 11: Bourg de Gruyère, restauration en galets de rivière (photo P. Zwick)

Leur forme est toujours arrondie, plus ou moins aplatie en fonction de la stratigraphie de la roche d'origine. Les éléments oblongs peuvent être utilisés tels quels au prix d'aspérités prononcées de la surface du revêtement ainsi réalisé. Ces pierres peuvent être taillées plus ou moins sommairement en fonction de la régularité exigée pour la surface finie. L'opération de taille est particulièrement fastidieuse; et se prête difficilement à l'engagement de machines. Pour obtenir des surfaces planes, on enlève une calotte qui doit représenter environ le tiers du volume de départ (voir Fig. 11 et 12).

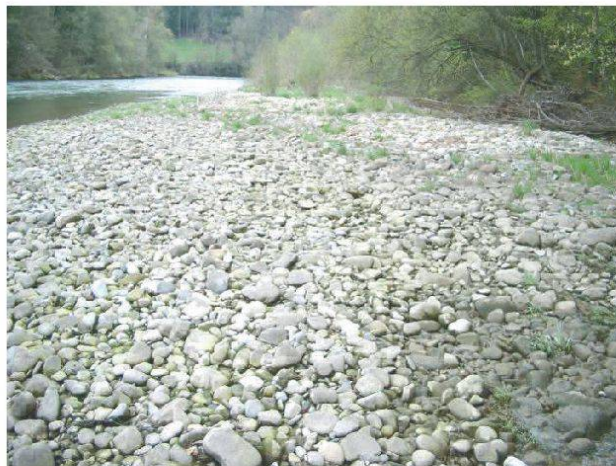
Fig. 13: Le site de l'Invua (photo P. Zwick, 2013)

- 6) **L'Invua** (576'600/181'500). Sur la rive gauche, accès facile à travers les installations de production de sable et gravier (*Fig. 13*). Sur la rive droite, situation semblable à celle du *Creux du Loup*; accès difficile par un chemin ancien très escarpé. Grands dépôts amenés par la *Gérine* dont l'embouchure est située à 500 m en amont. Les surfaces intéressantes sont inondées lorsque l'usine électrique d'*Hauterive* est en activité. Pour cette raison, il ne nous pas été possible de prélever d'échantillons. Matériau utile: probablement le meilleur gisement dans la région. Le lieu a été déjà exploité récemment pour le pavage autour de la chapelle de *Lorette*.

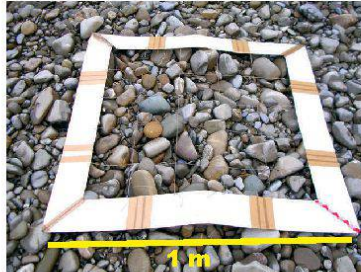
Fig. 14: Masque utilisée pour la prospection et échantillonnage

En correspondance de chaque point nous avons mis un « masque » de dimension de 1 m² (Fig.15) et nous avons prélevé toutes les roches à l'intérieur du « masque » qui avaient des dimensions majeures de 10 x 10 x 10 cm. Nous avons prélevé seulement les roches de ces dimensions parce qu'elles sont les dimensions minimales à utiliser pour des galets à pavé.

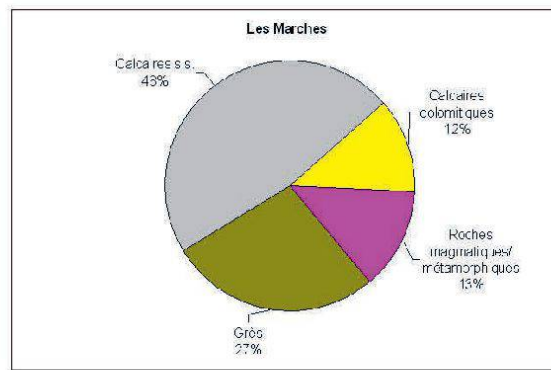
Fig. 15: Distribution de la typologie de roches prélevées Aux Marches

Le Tab. b (en annexe) et les Fig.15, 16, 17 montrent la distribution, en pourcentage, des différents types de roches dans les points échantillonnés et la distribution moyenne des roches dans chaque zone investiguée.

- dans les zones *Les Marches* et *Châtillon*, la typologie de roche la plus abondante est le calcaire s.s. (environ 45%) et ensuite par ordre d'abondances : le grès (environ 30%), le calcaire dolomitique (environ 13%) et les roches magmatiques/ métamorphiques (environ 13%) ;
- dans la zone *Hauterive* la typologie la plus abondante est le grès (environ 60%) et ensuite par ordre d'abondance : le calcaire s.s. (environ 20%), le calcaire dolomitique (environ 11%) et les roches magmatiques/métamorphiques (environ 9%) ;

Nous avons choisi comme zone typique des pavés à galets de Fribourg le *Court-Chemin*. La Fig. 18 montre les résultats obtenus. Nous notons que la distribution de la typologie de roches présentes dans les pavés du *Court-Chemin* est fortement différente de celles retrouvées dans les zones *Les Marches* et *Châtillon* (Fig. 15 et 16).

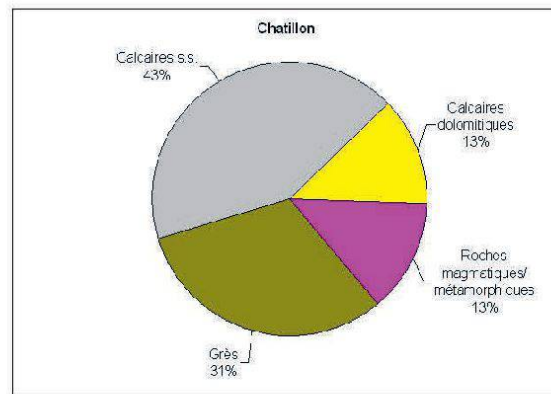
Fig. 16: Distribution de la typologie de roches prélevées à Châtillon
