Zeitschrift: Frick - Gestern und Heute
Herausgeber: Arbeitskreis Dorfgeschichte der Gemeinde Frick
Band: 6 (1996)

Artikel: Abbrucheuphorie im Fricker Mitteldorf
Autor: Fasolin, Werner
DOI: <https://doi.org/10.5169/seals-954974>

Abbrucheuphorie im Fricker Mitteldorf

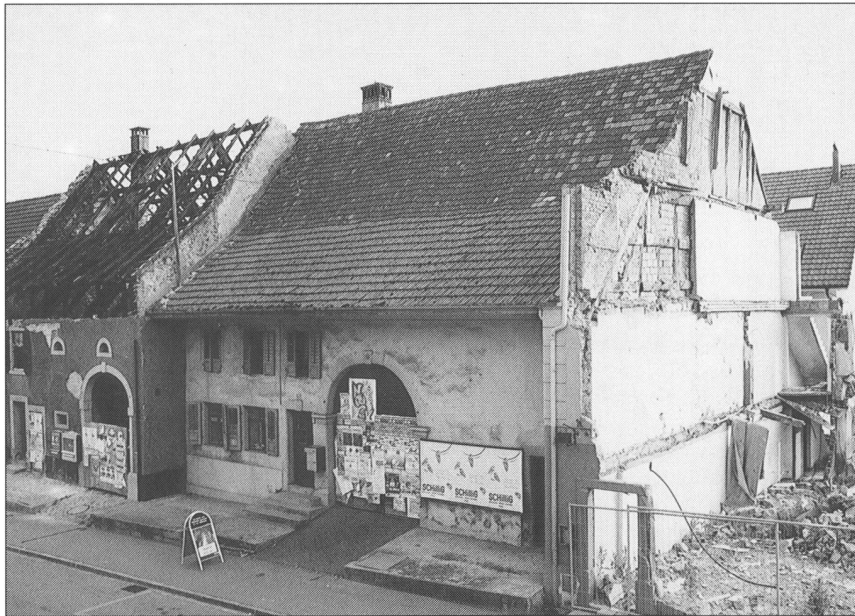
Die letzten «Opfer» der Abbrucheuphorie im Fricker Mitteldorf im Sommer 1996: Die Häuser Nr. 71 und Nr. 73 hatten eine spannende Vergangenheit aufzuweisen.

Das Haus Mitteldorf Nr. 71: Vom Steinbau zum Fachwerk
Am Haus Nummer 71, das im Juli 1996 endgültig dem Erdboden gleichgemacht wurde, lässt sich diese Entwicklung beispielhaft aufzeigen. Beim Brand von 1734 blieben die beiden Giebelmauern fast unbeschädigt stehen. Die stark gerötete Bruchsteinmauer, die das Haus von der heutigen

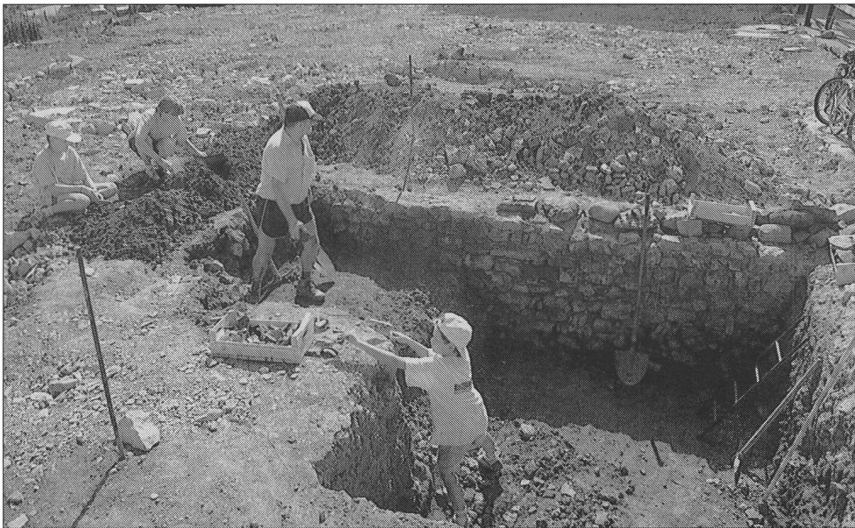
Frick, Mitteldorf, Sommer 1996: Freiwillige beim Ausgraben des vorderen mit Brandschutt verfüllten Kellers unter Gebäude Nr. 73

Aus der Zeitspanne der letzten 500 Jahre konnten in über zwei Meter mächtigen Kulturschichten wiederum äusserst aufschlussreiche Bodenfunde geborgen werden, die zur Entwicklung des ländlichen Lebens wie auch des Bauwesens neue Erkenntnisse liefern. Durch Freiwillige wurden drei mit Brandschutt gefüllte Keller ausgegraben, die eine grosse Menge an Bodenfunden, vor allem Ofenkeramik, enthielten. Da diese Arbeiten und deren Auswertung bei Redaktionsschluss noch im Gange waren, muss die Veröffentlichung auf einen späteren Zeitpunkt ins Auge gefasst werden. Aufgrund der Funde im Brandschutt in einem der drei Keller (zum Beispiel Napf-, Teller- und Reliefkacheln mit typischen Motiven aus der zweiten Hälfte des 15. Jahrhunderts) und weiterer fundhaltiger Brandschichten unter dem gegenüberliegenden Scherenberghaus kann vermutet werden, dass es sich um die gleiche Brandzerstörung handeln könnte, die schon im Fricker Oberdorf (Hauptstrasse Nr. 92, vgl. «Frick – Gestern und Heute» Nr. 5, 1994, S. 12 f.) durch einen brandschuttverfüllten Keller festgestellt wurde. Es ist durchaus möglich, dass wir hier archäologische Belege für die Brandschatzung durch die Eidgenossen im Schwabenkrieg, als diese im Juli 1499 das Fricktal heimsuchten, vor uns haben! Fritz Wernli schrieb dazu im

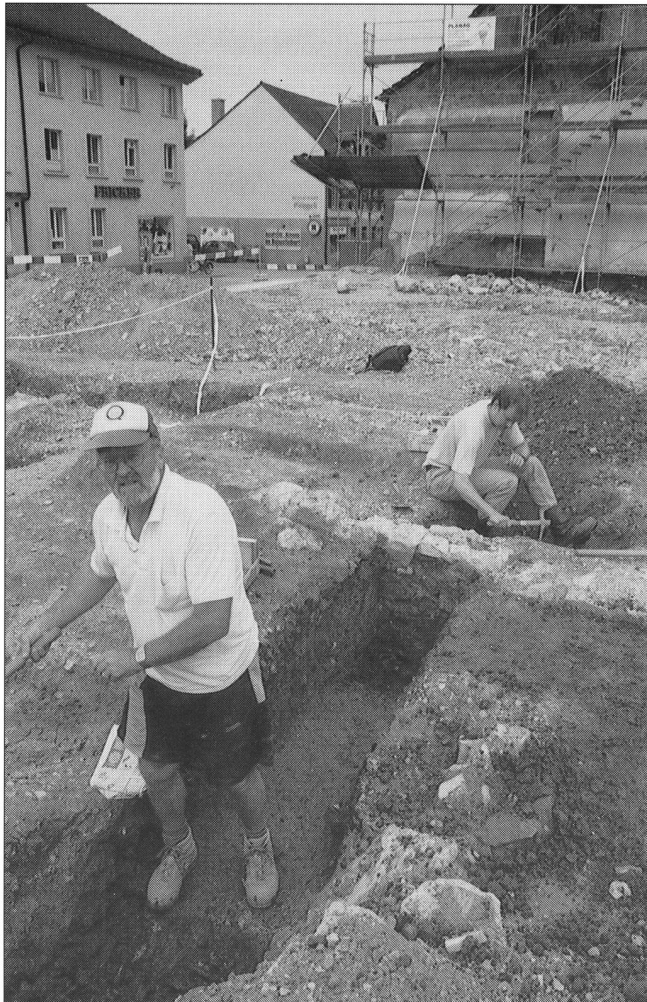
Frick, Mitteldorf:
Othmar Bitterli
und Linus Hüsler
legen einen
Sondierschnitt
an eine Mauer
des hinteren
brandschutt-
verfüllten Kellers
unter Haus Nr. 73.

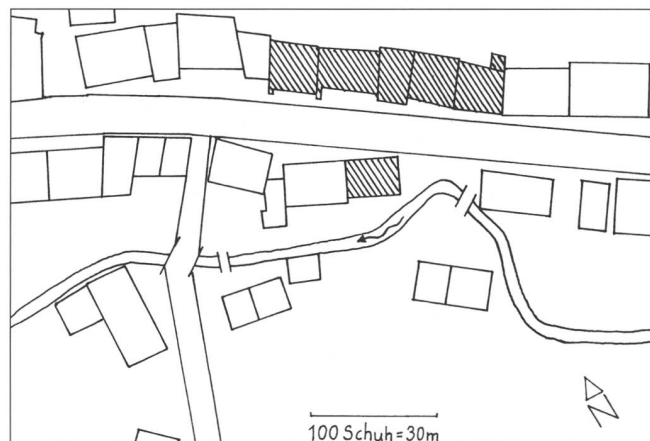
►►
Frick, Mitteldorf:
Hausbestand von
1841 gemäss
Auer-Plan.
Schraffiert
die jüngst
abgebrochenen
Gebäude. Der
Feihalterbach floss
noch offen.

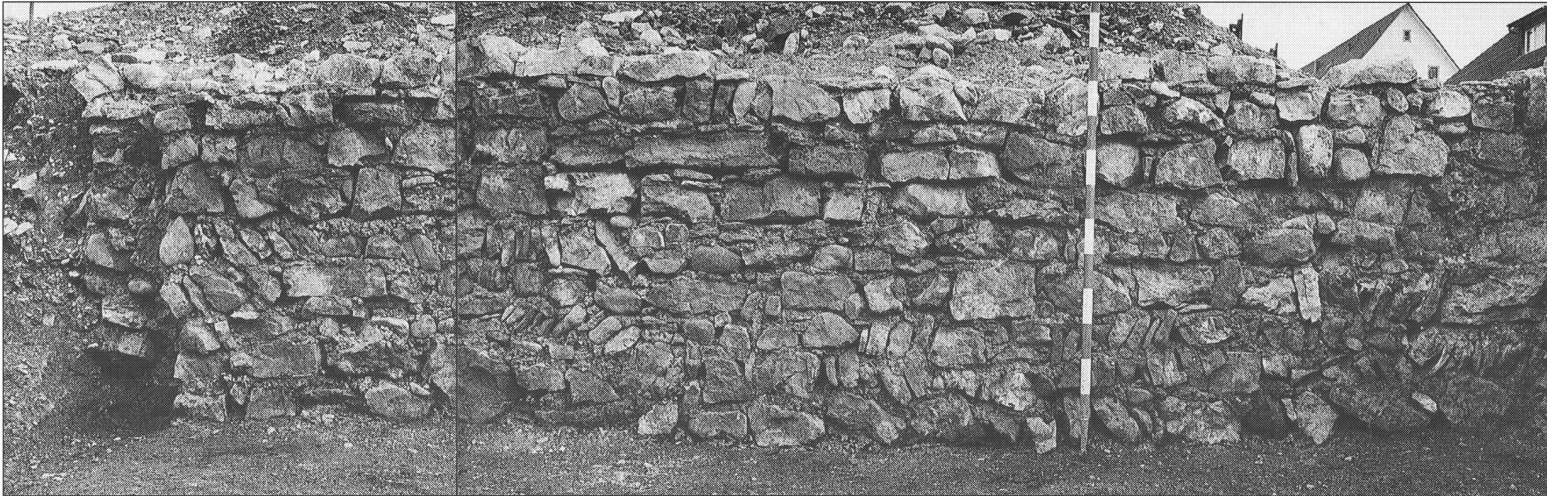
Frick,
Mitteldorf 73:
Blick in den
ausgegrabenen
Keller, der nur
zweiseitig gemauert
war. Anstehender
Mergel bildete die
zwei andern
Wände. Im
Hintergrund
Abdruck einer
hölzernen Treppe
als Abgang.
(Fotos: David
Wälchli)

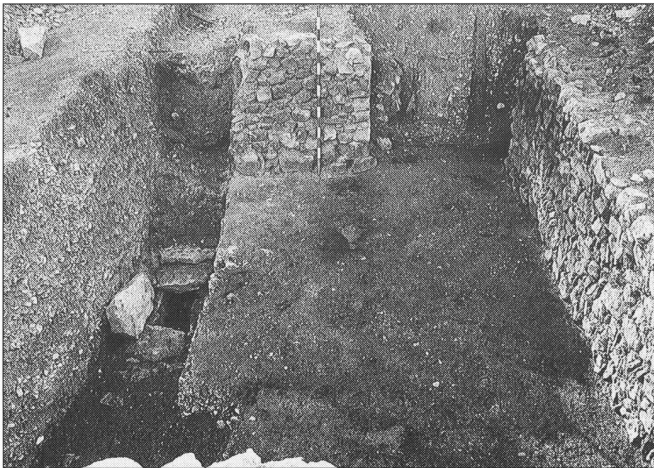
Frick,
Mitteldorf 73:
Bruchsteinmauer
des spätmittel-
alterlichen
Kellers mit
aussergewöhnlich
unregelmässiger
Mauerstruktur
(z. B. teilweise
Fischgrat-
mauerwerk).
