Zeitschrift: Frick - Gestern und Heute
Herausgeber: Arbeitskreis Dorfgeschichte der Gemeinde Frick
Band: 6 (1996)

Artikel: Abbrucheuphorie im Fricker Mitteldorf
Autor: Fasolin, Werner
DOI: <https://doi.org/10.5169/seals-954974>

Abbrucheuphorie im Fricker Mitteldorf

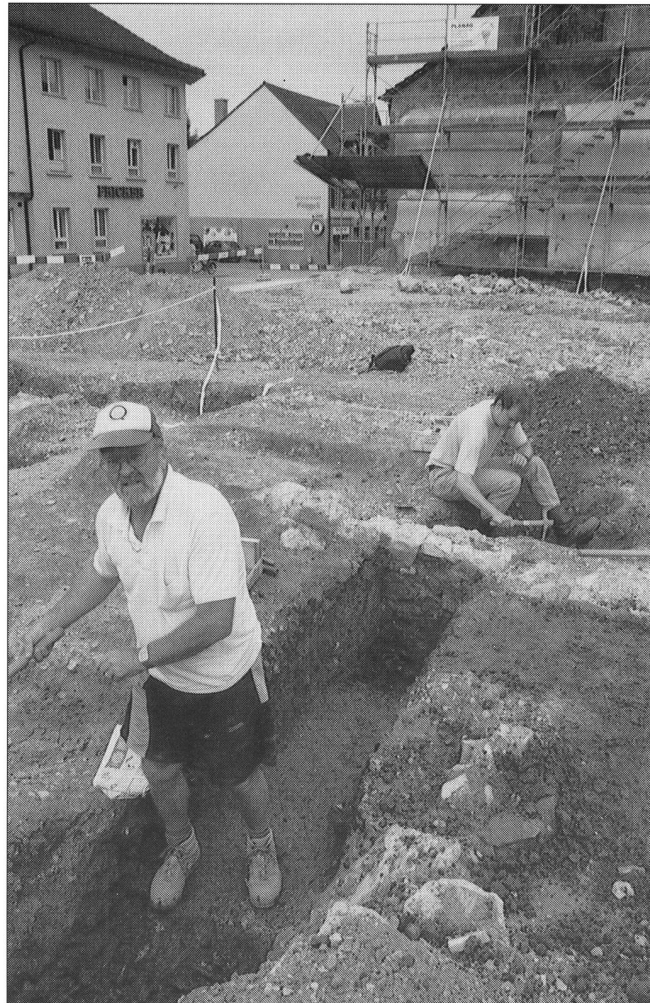
Frick, Mitteldorf:
Othmar Bitterli
und Linus Hüsler
legen einen
Sondierschnitt
an eine Mauer
des hinteren
brandschutt-
verfüllten Kellers
unter Haus Nr. 73.

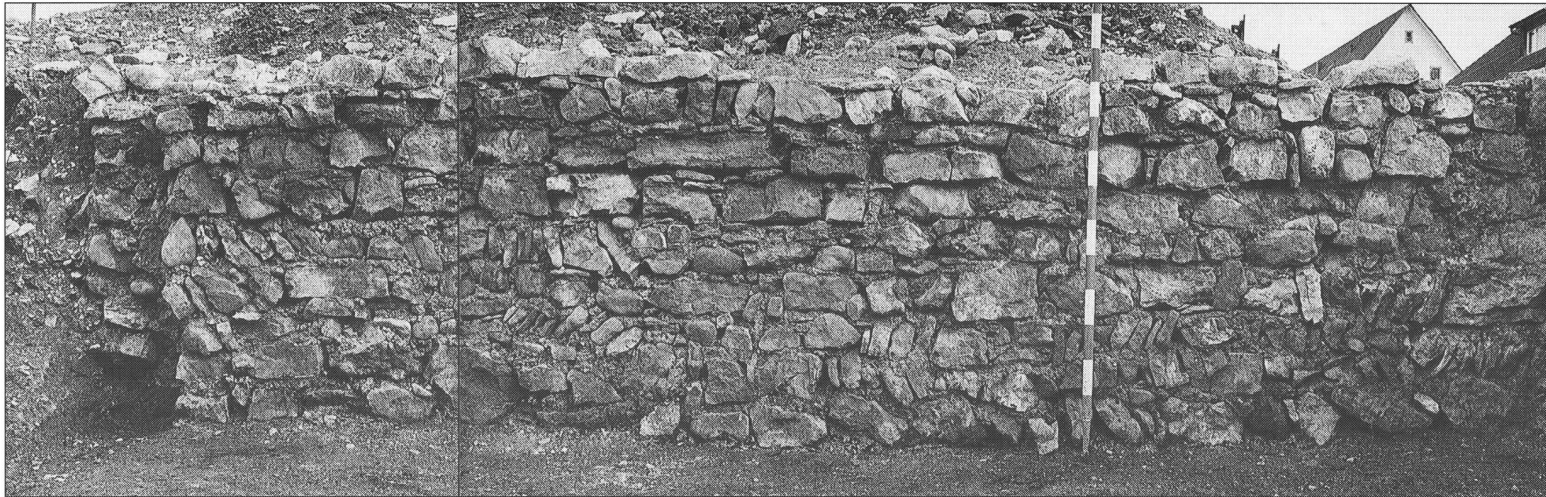
►►
Frick, Mitteldorf:
Hausbestand von
1841 gemäss
Auer-Plan.
Schraffiert
die jüngst
abgebrochenen
Gebäude. Der
Feihalterbach floss
noch offen.

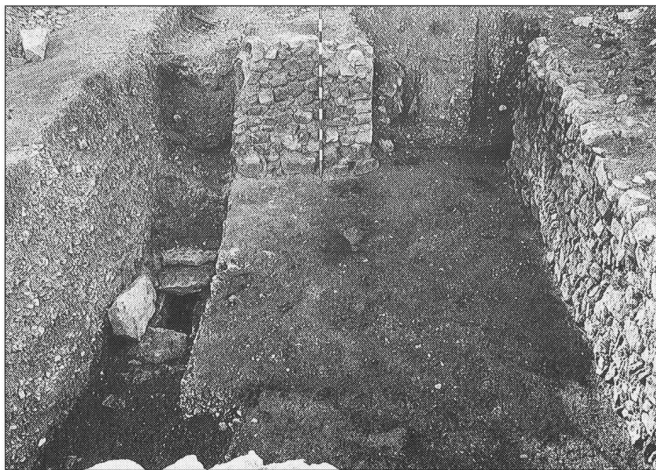
Frick,
Mitteldorf 73:
Bruchsteinmauer
des spätmittel-
alterlichen
Kellers mit
aussergewöhnlich
unregelmässiger
Mauerstruktur
(z. B. teilweise
Fischgrat-
mauerwerk).
