Zeitschrift: Frick - Gestern und Heute
Herausgeber: Arbeitskreis Dorfgeschichte der Gemeinde Frick
Band: 6 (1996)

Artikel: Abbrucheuphorie im Fricker Mitteldorf
Autor: Fasolin, Werner
DOI: <https://doi.org/10.5169/seals-954974>

Abbrucheuphorie im Fricker Mitteldorf

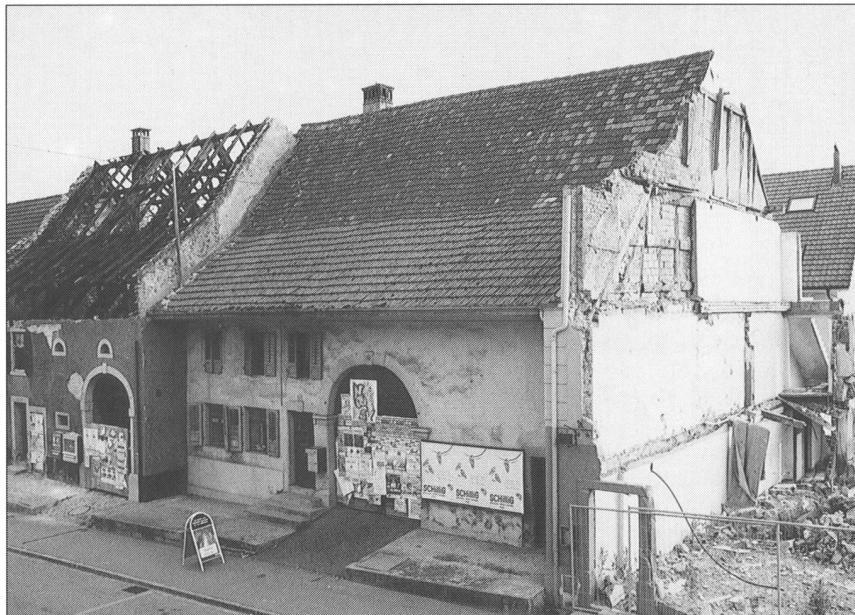
Die letzten «Opfer» der Abbrucheuphorie im Fricker Mitteldorf im Sommer 1996: Die Häuser Nr. 71 und Nr. 73 hatten eine spannende Vergangenheit aufzuweisen.

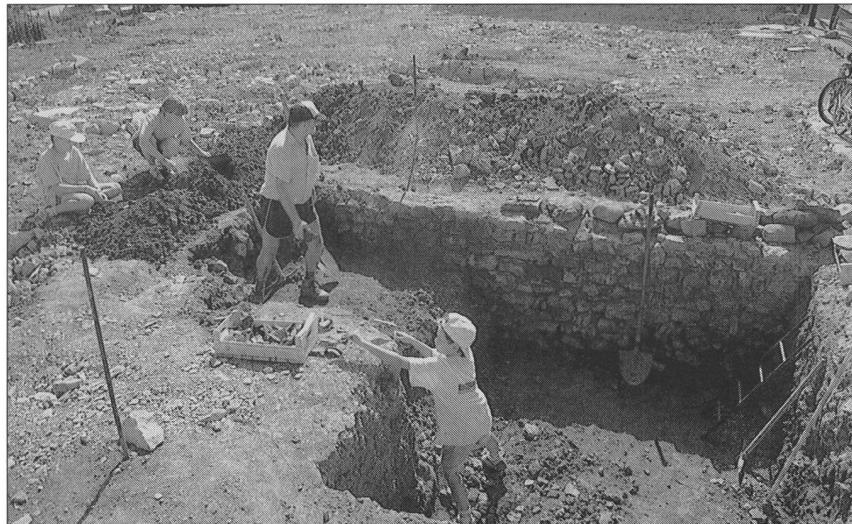
Frick, Mitteldorf,
Sommer 1996:
Freiwillige beim
Ausgraben des
vorderen mit
Brandschutt
verfüllten Kellers
unter Gebäude
Nr. 73

Aus der Zeitspanne der letzten 500 Jahre konnten in über zwei Meter mächtigen Kulturschichten wiederum äusserst aufschlussreiche Bodenfunde geborgen werden, die zur Entwicklung des ländlichen Lebens wie auch des Bauwesens neue Erkenntnisse liefern. Durch Freiwillige wurden drei mit Brandschutt gefüllte Keller ausgegraben, die eine grosse Menge an Bodenfunden, vor allem Ofenkeramik, enthielten. Da diese Arbeiten und deren Auswertung bei Redaktionsschluss noch im Gange waren, muss die Veröffentlichung auf einen späteren Zeitpunkt ins Auge gefasst werden. Aufgrund der Funde im Brandschutt in einem der drei Keller (zum Beispiel Napf-, Teller- und Reliefkacheln mit typischen Motiven aus der zweiten Hälfte des 15. Jahrhunderts) und weiterer fundhaltiger Brandschichten unter dem gegenüberliegenden Scherenberghaus kann vermutet werden, dass es sich um die gleiche Brandzerstörung handeln könnte, die schon im Fricker Oberdorf (Hauptstrasse Nr. 92, vgl. «Frick – Gestern und Heute» Nr. 5, 1994, S. 12 f.) durch einen brandschuttverfüllten Keller festgestellt wurde. Es ist durchaus möglich, dass wir hier archäologische Belege für die Brandschatzung durch die Eidgenossen im Schwabenkrieg, als diese im Juli 1499 das Fricktal heimsuchten, vor uns haben! Fritz Wernli schrieb dazu im

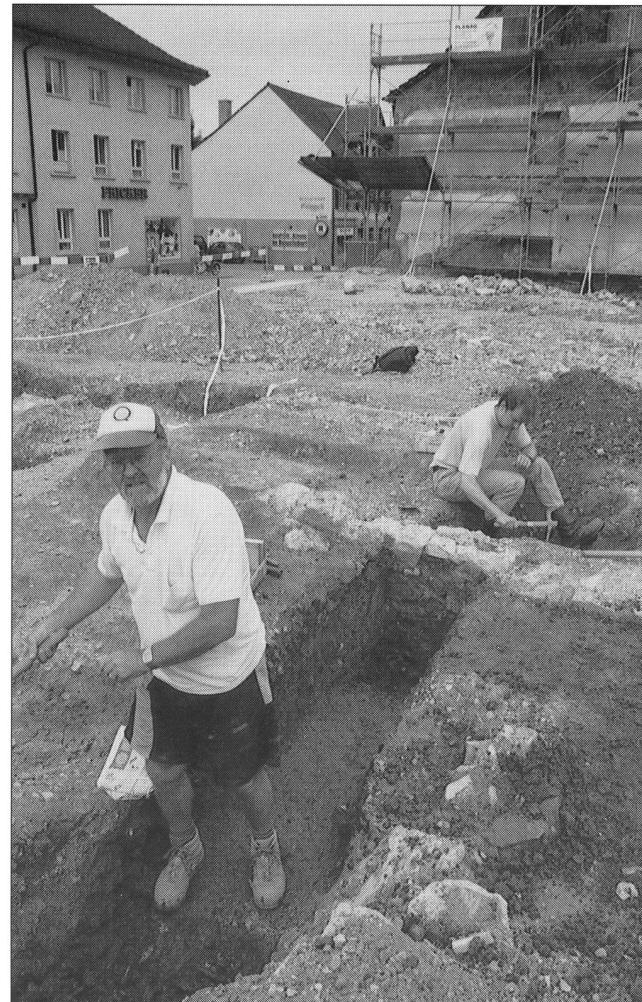
Frick, Mitteldorf:
Othmar Bitterli
und Linus Hüsser
legen einen
Sondierschnitt
an eine Mauer
des hinteren
brandschutt-
verfüllten Kellers
unter Haus Nr. 73.

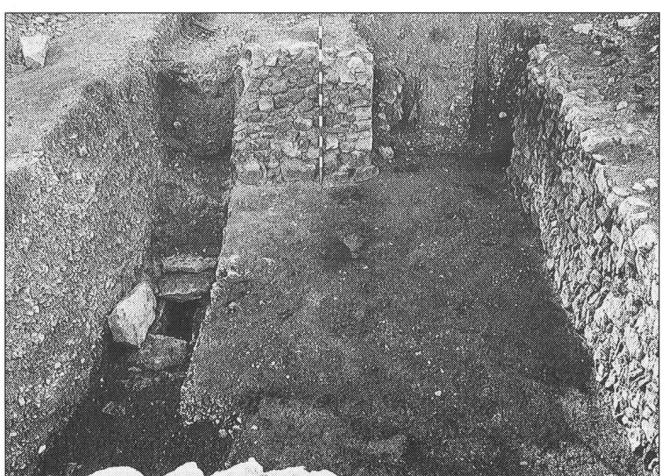
Frick,
Mitteldorf 73:
Blick in den
ausgegrabenen
Keller, der nur
zweiseitig gemauert
war. Anstehender
Mergel bildete die
zwei andern
Wände. Im
Hintergrund
Abdruck einer
hölzernen Treppe
als Abgang.
(Fotos: David
Wälchli)
