Zeitschrift: Frick - Gestern und Heute

Artikel: Abbrucheuphorie im Fricker Mitteldorf

Abbrucheuphorie im Fricker Mitteldorf

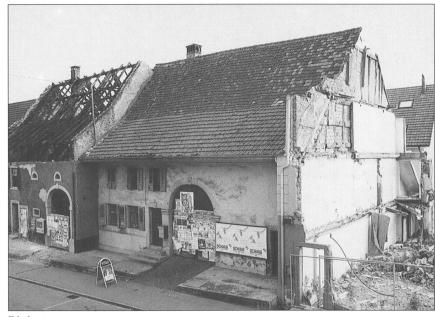
Die letzten «Opfer» der Abbrucheuphorie im Fricker Mitteldorf im Sommer 1996: Die Häuser Nr. 71 und Nr. 73 hatten eine spannende Vergangenheit aufzuweisen.

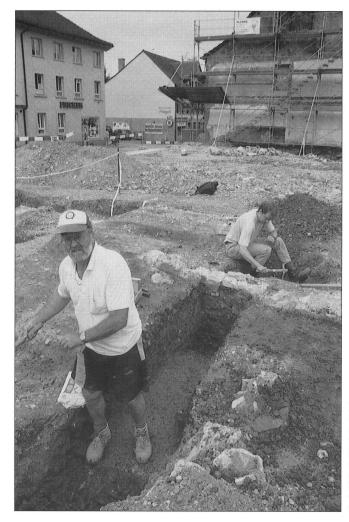
Frick, Mitteldorf: Othmar Bitterli und Linus Hüsser legen einen Sondierschnitt an eine Mauer des hinteren brandschuttverfüllten Kellers unter Haus Nr. 73.
