Zeitschrift:	Mitteilungsheft / Heimatkundliche Vereinigung Furttal
Herausgeber:	Heimatkundliche Vereinigung Furttal
Band:	41 (2012)
Artikel:	Die untere Mühle von Otelfingen : Neuauflage der Festschrift 1998 zum 400-jährigen Bestehen eines Kulturdenkmals im Furttal
Autor:	Wüthrich, Lucas
Kapitel:	7: Die übrigen Teile des Mühlegebäudes
DOI:	https://doi.org/10.5169/seals-1036661

7. Die übrigen Teile des Mühlegebäudes

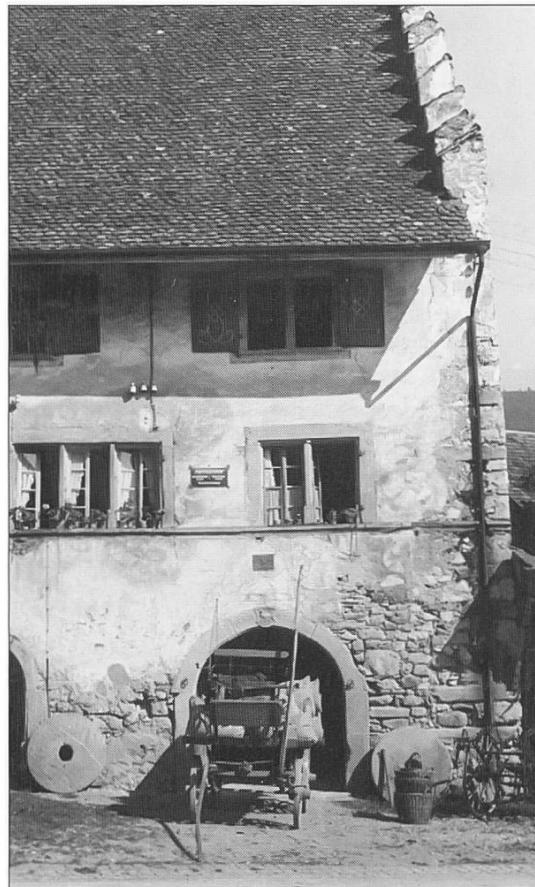
Bild 16: Haupttor zum Mahlraum, ca. 1960

wohl auch der nebenan liegende Keller) neu gestaltet worden zu sein. Die ganze Zu- und Wegfuhr der Korn- und Mehlsäcke vollzog sich durch das dreiflügelige Tor von gut zwei Metern Breite. Der ebenfalls gewölbte Türsturz zum nebenan liegenden Keller ist mit einer Rosette verziert (mit 14 Blütenblättern im äusseren und 7 im inneren Kranz) (siehe Bild 16)

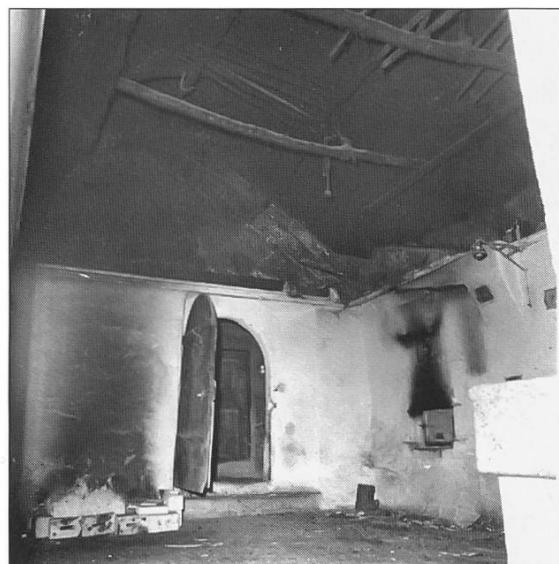
Bild 17: freigelegter Rauchfang in der Küche während Umbau 1968

Das eigentliche **Erdgeschoss** (1. Wohngeschoss) enthält in der Südwestecke einen grossen Küchenraum mit hoher, gewölbter Decke, die als ganzes den russgeschwärzten Rauchfang bildete und von Stangen durchzogen war, an denen Speckseiten und Würste geräuchert wurden (siehe Bild 17). Dieses Gewölbe beansprucht auch den entsprechenden Raum im darüber liegenden Geschoss, die Küche führt also über zwei Geschosse. Vor dem Umbau war das Gewölbe zugemauert und nicht sichtbar und mit Bauschutt aufgefüllt. Küchen in dieser opulenten Art gibt es wohl nur wenige, meist befindet sich der Rauchfang nur über dem Herd.

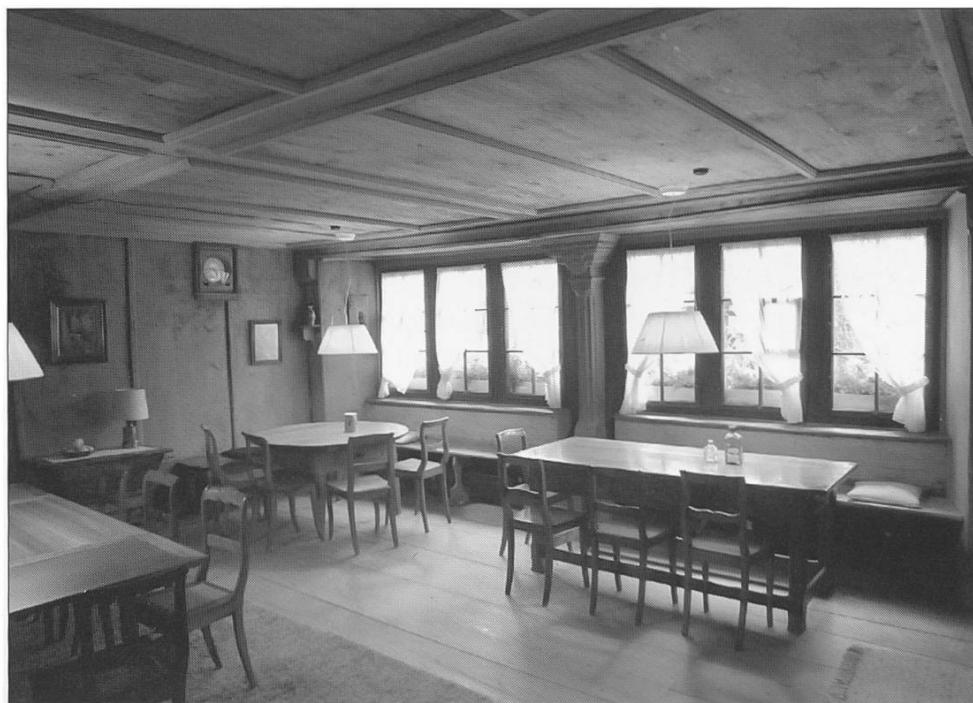
Bild 18: grosse Wohnstube, Zustand 2003

Im grossen Wohnraum (siehe Bild 18) steht ein geräumiger Kachelofen, am Abschlussgesims bezeichnet als Werk von 'Hans Conrad Brunner auf Regensberg 1818'. Der Ofen wurde vom Hafner Fritz Gisler aus Dällikon 1969 demontiert und heizbar wieder neu aufgebaut. Gisler ersetzte zahlreiche der beschädigten grün glasierten Nägelikacheln. Der Raum ist voll vertäfelt, auch Decke und Böden bestehen ausschliesslich aus Holz. Die Decken der beiden mittleren Fensternischen weisen kleine Intarsien auf (Stern und verziertes Rechteck, von 1598), beim westlichen Fenster zeigt die Decke Reste von Bemalung (erkennbare Farben Blau und Weiss), die über den Intarsien liegt und demzufolge jünger ist (wohl Mitte 17. Jh.). Die Decke ist in 19 längliche Felder eingeteilt (je ca 2 x 1 m), die vor der Restaurierung alle mit denselben ornamentalen Füllungen (längliche Sechsecke) bemalt waren. Im 2. Kunstdenkmälerband von Zürich ist das Schema dieser Deckenbemalung auf Seite 114 festgehalten.

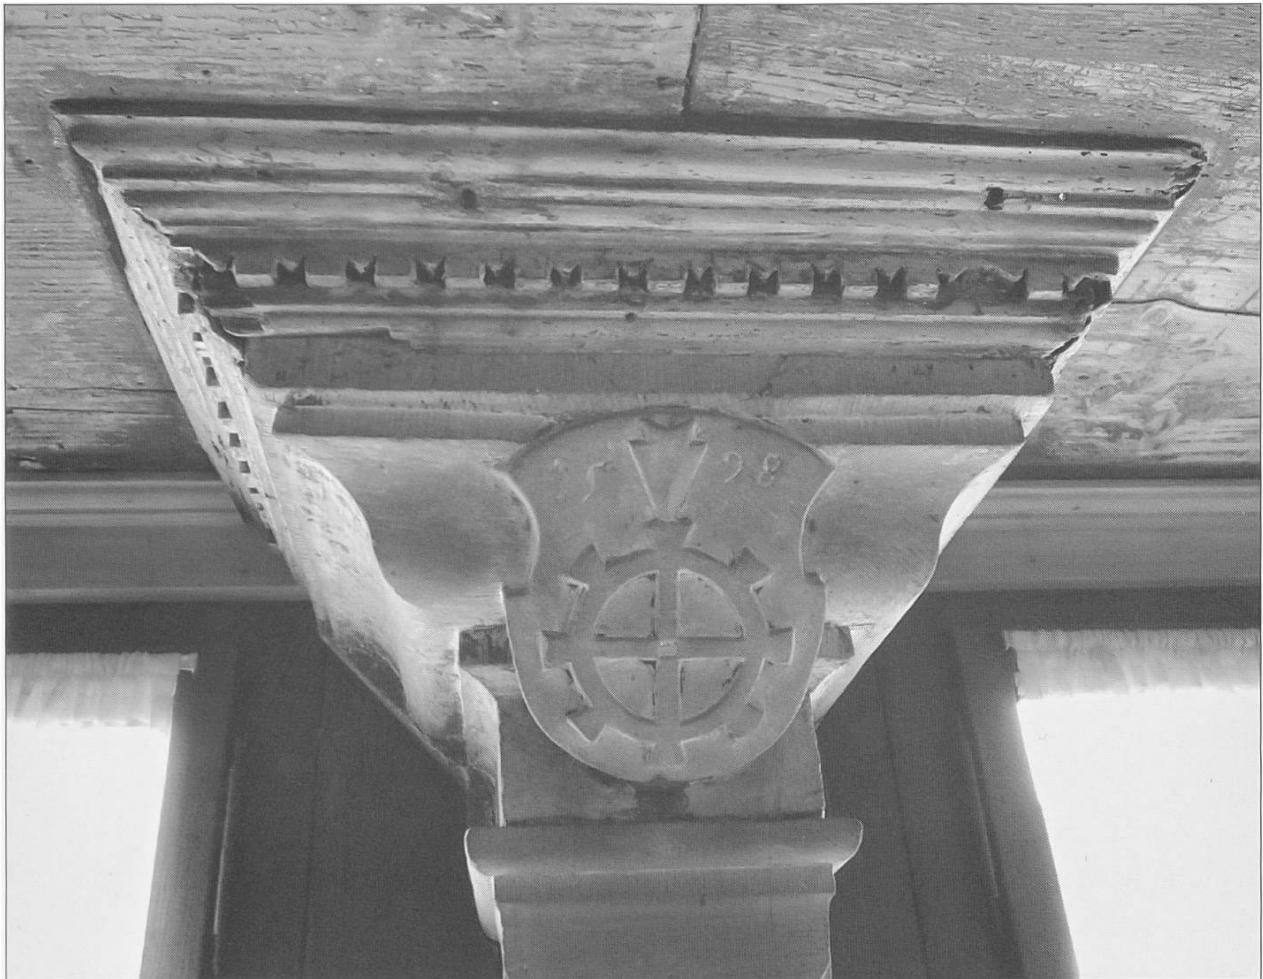
Bild 19: Kapitell in der Wohnstube mit Müllerwappen und Jahrzahl

Vor dem Kapitell (zum Raum hin) sitzt ein in Stein gehauenes neutrales Müllerwappen (ganze Rad mit 8 Mühleisen), überhöht von der Jahrzahl '1598' (siehe Bild 19). Man muss annehmen, dass in diesem Jahr Christoffel Schlatter die Mühle für das Kloster Wettingen weitgehend neu bauen liess.

Die gekoppelten Fenster sind von spätgotischer Form. Von Westen nach Osten folgen sich mit gemeinsamen Gesimsen: Ein Paar / zwei eine Einheit bildende Dreiergruppen / dazu im gefangenen Zimmer ein weiteres Paar (die äusseren Paare haben dunkelrote Klappläden). Von aussen gesehen ergibt das drei Fensterfolgen mit insgesamt 10 Fenstern. Am westlichen Paar sind die Sockel der äusseren Kehlen mit S-förmigen Ornamenten versehen. Das gilt auch für alle Südfenster des Obergeschosses. Die Mitte der zentralen Dreiergruppen wird im Raum durch eine kannelierte, elaborierte Fenstersäule von 18 cm Durchmesser akzentuiert.

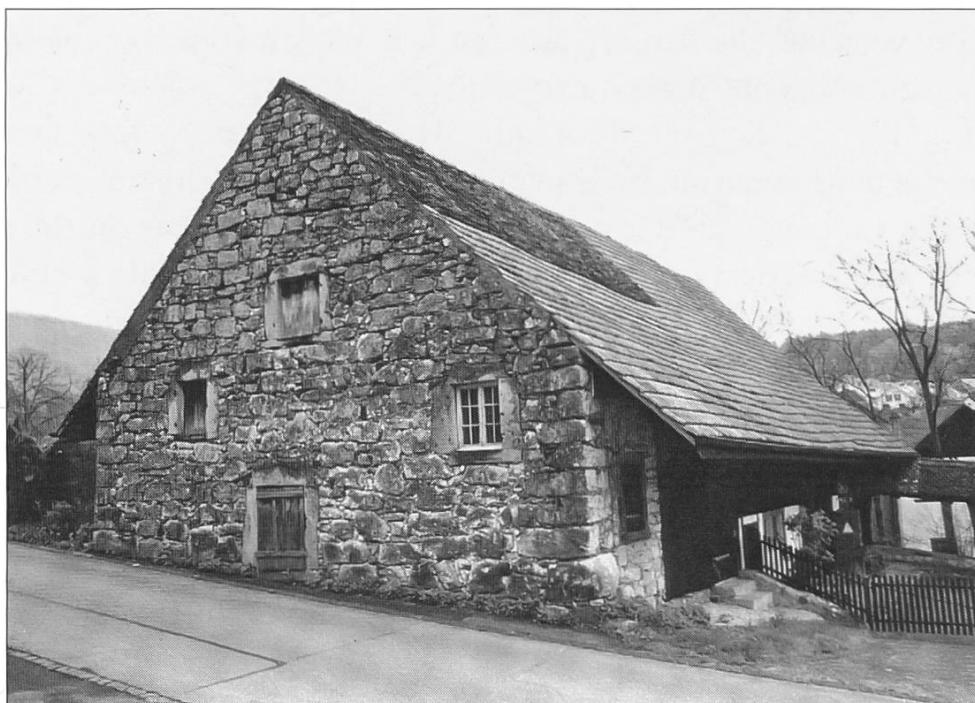
Bild 21: Westansicht Scheune mit wetterfestem Massivmauerwerk, 2001

Es liegt nordwestlich der Mühle und ist durch einen überdachten Zugang mit ihr verbunden. Die Grundfläche beträgt ca 20,3/21,5 x 10,5 m, die Westwand ist etwas abgeschrägt (siehe Bild 21). Der Bau ist durch die Restaurierung von 1969 im Innern nur wenig verändert worden. Wohl einige Jahre vorher hat der letzte Müller Dach, Türen und teilweise auch die Fenster erneuert. Das Gebäude bot sich bis etwa 1960 sehr altertümlich dar, so wie es im frühen 18. Jh. entstanden war. Die Räumlichkeiten dienen heute der Stiftung und den Mietern als Abstellräume.
