Zeitschrift: Mitteilungsheft / Heimatkundliche Vereinigung Furttal
Herausgeber: Heimatkundliche Vereinigung Furttal
Band: 41 (2012)

Artikel: Die untere Mühle von Otelfingen : Neuauflage der Festschrift 1998 zum 400-jährigen Bestehen eines Kulturdenkmals im Furttal
Autor: Wüthrich, Lucas
Kapitel: 8: Wirtschaftsgebäude und Brunnen
DOI: <https://doi.org/10.5169/seals-1036661>

8. Wirtschaftsgebäude und Brunnen

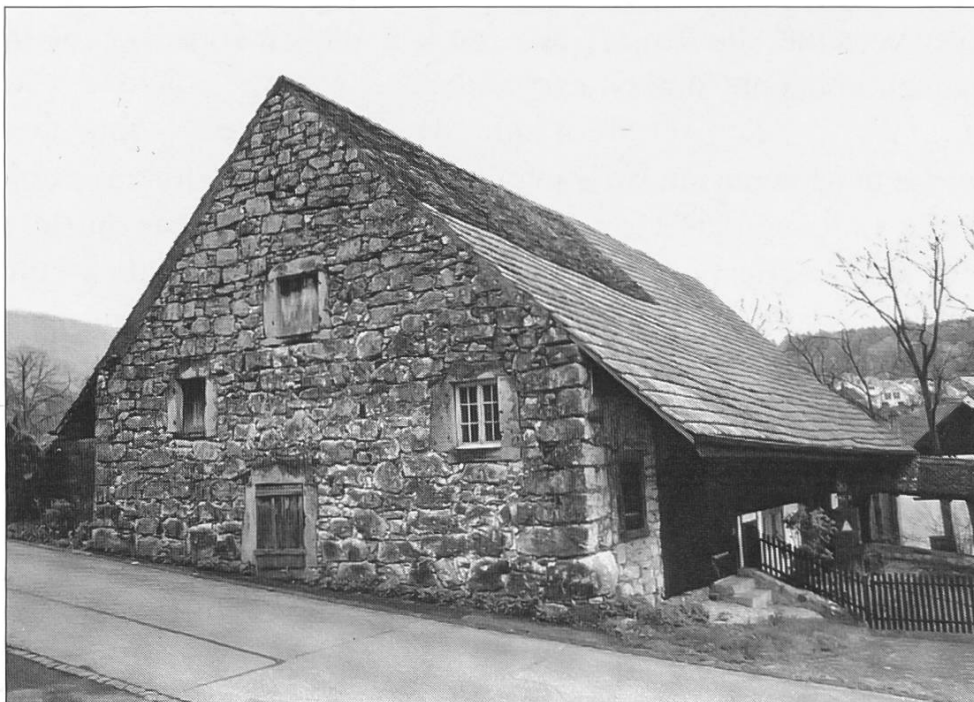
Bild 21: Westansicht Scheune mit wetterfestem Massivmauerwerk, 2001

Es liegt nordwestlich der Mühle und ist durch einen überdachten Zugang mit ihr verbunden. Die Grundfläche beträgt ca 20,3/21,5 x 10,5 m, die Westwand ist etwas abgeschrägt (siehe Bild 21). Der Bau ist durch die Restaurierung von 1969 im Innern nur wenig verändert worden. Wohl einige Jahre vorher hat der letzte Müller Dach, Türen und teilweise auch die Fenster erneuert. Das Gebäude bot sich bis etwa 1960 sehr altertümlich dar, so wie es im frühen 18. Jh. entstanden war. Die Räumlichkeiten dienen heute der Stiftung und den Mietern als Abstellräume.

Im linken Teil befand sich ein zusätzlicher Mahlhaufen, dazu Reibe ('Rybi') und Stampfe ('Stämpf'). Unter ihm lief der Mühlekanal durch und trieb mit einem wohl im Raum befindlichen Rad diese Nebenmühlen an. Die Westwand besteht aus Bruchsteinen. Dieser Mühleteil dürfte im Kern etwa gleich alt wie die Mühle selbst sein, jedenfalls gewiss älter als der Rest des Gebäudes.

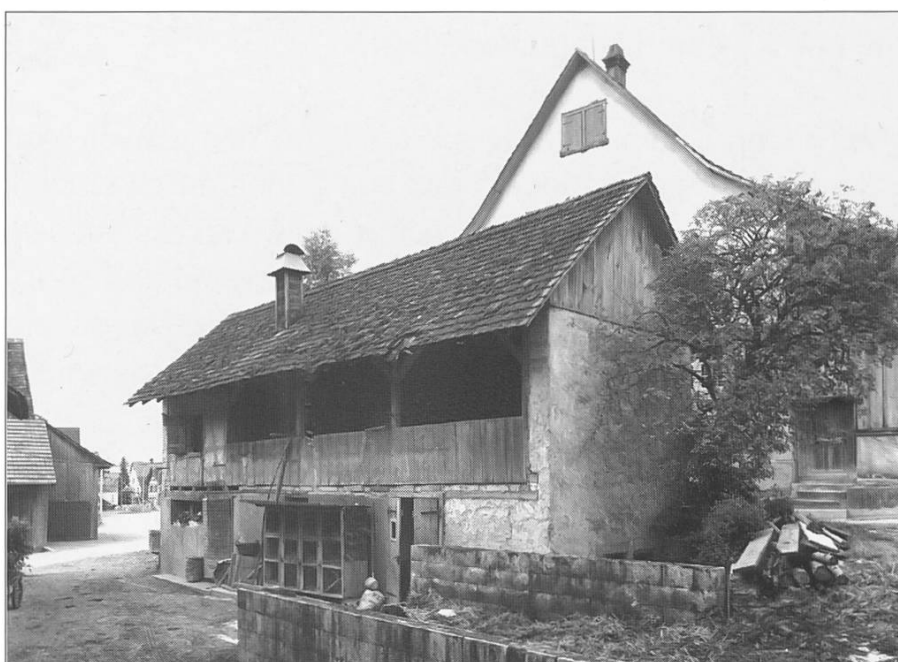
Bild 22: Nebenhaus vor Umbau, als Schweine- und Hühnerstall sowie Abort genutzt, Aufnahme 1964

Dieses Oekonomiegebäude dürfte kaum älter als 150 Jahre sein. Vor 1968 wurde im Erdgeschoss eine Schweinemästerei betrieben, ferner befand sich hier auch der einzige Abort für die ganze Mühle (siehe Bild 22). Heute ist der mittlere Teil offen gehalten zum Einstellen von Autos.

Im Obergeschoss befand sich ein Hühnerstall und ein grosses Holzlager. Zum Trocknen des Holzes war die Ostseite weitgehend offen, heute ist sie verglast. In den gewonnenen Räumen hat man eine kleine Mietwohnung eingerichtet.
