Artikel: La restauration du temple la Madeleine
Autor: Martin, Camille
DOI: <https://doi.org/10.5169/seals-727481>

LA RESTAURATION DU TEMPLE LA MADELEINE

Camille MARTIN.

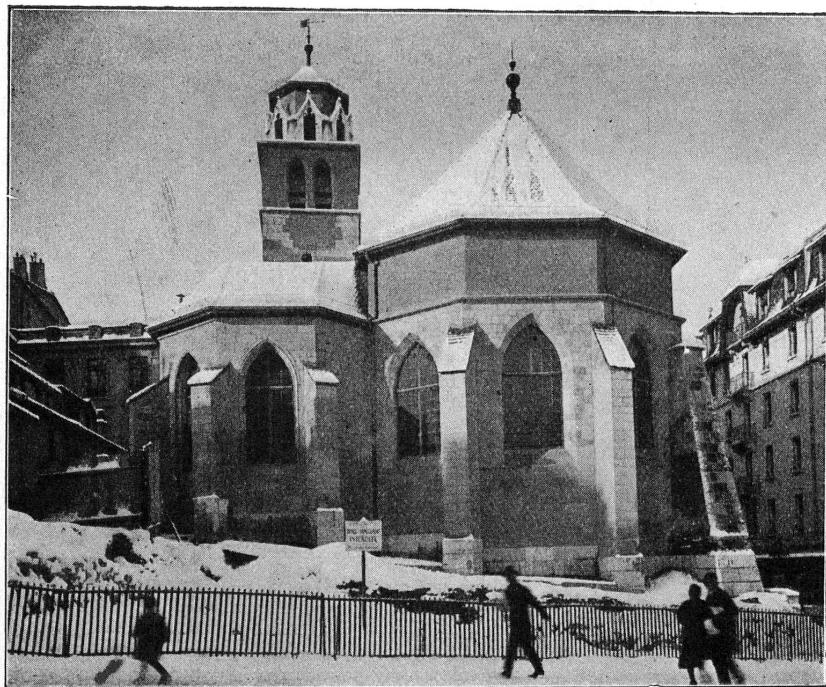
FIG. 1. — L'abside après la restauration.

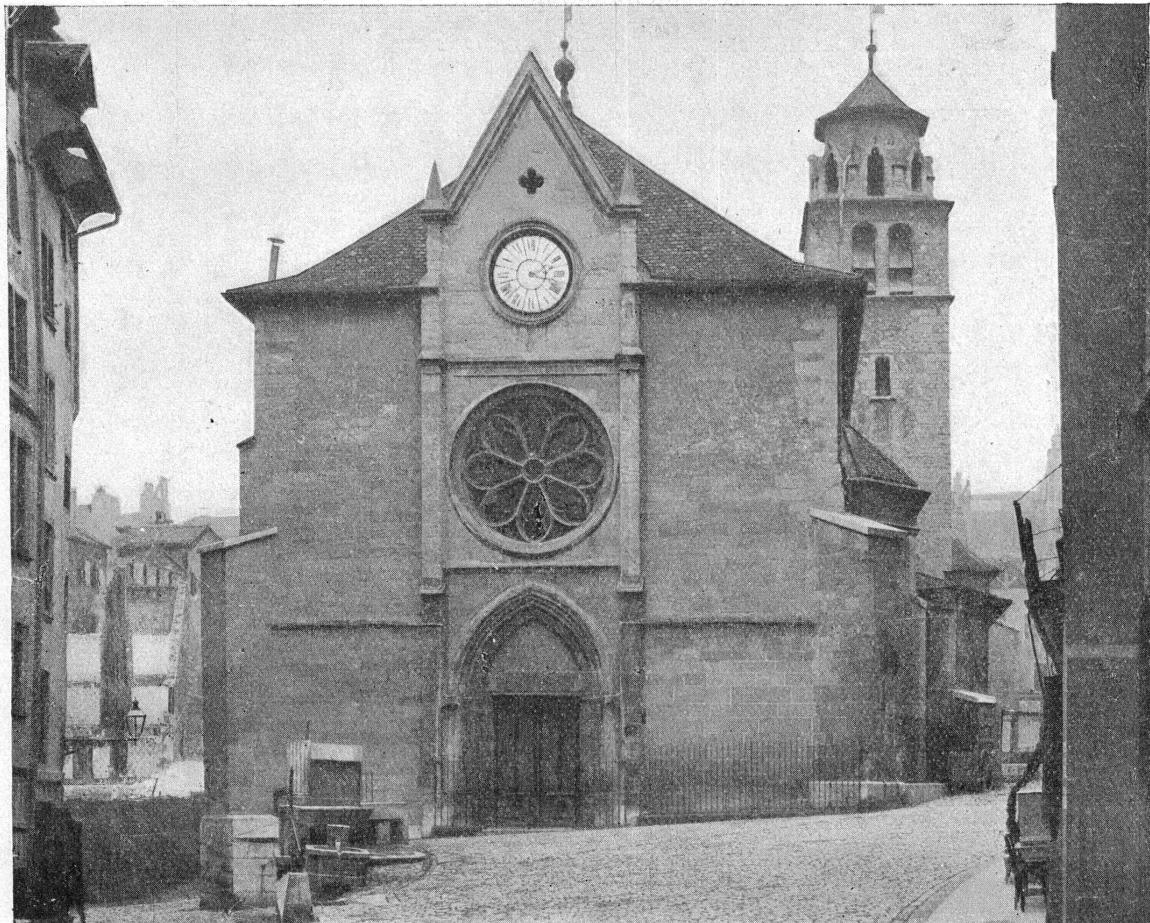
FIG. 2. — La façade occidentale avant la restauration.

La façade principale ne méritait pas de tels égards, puisqu'elle ne comptait, sous sa forme actuelle, que trois quarts de siècle d'existence. Pour en conserver le motif central, il eut fallu le reconstruire presque entièrement. On a préféré en

revenir à la simplicité de l'architecture primitive. Et sans reproduire littéralement les formes de la façade gothique, on a cherché à en faire revivre l'esprit et le caractère.

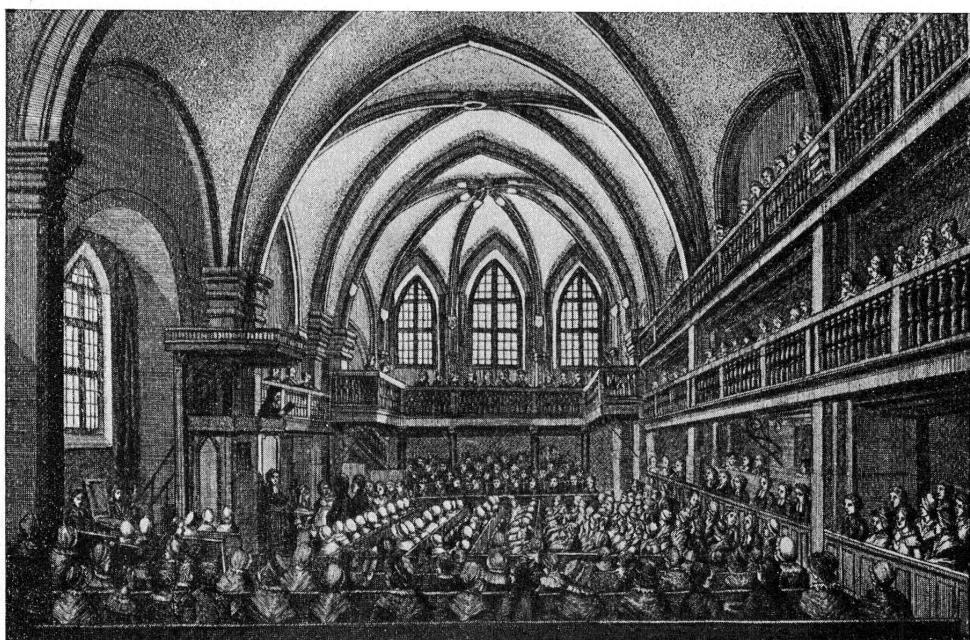
FIG. 3. — L'intérieur de l'église vers 1820.
D'après une gravure d'Escuyer.

une partie du pourtour de l'édifice, fut substitué, sans les détruire, aux anciennes formes d'architecture. Ce parti qui ne manquait pas de hardiesse, remplaça les lignes incurvées de l'architecture gothique par de grandes bandes horizontales agrémentées de balustres. Ce fut alors le véritable temple calviniste, dont l'estampe d'Escuyer nous a conservé le souvenir.

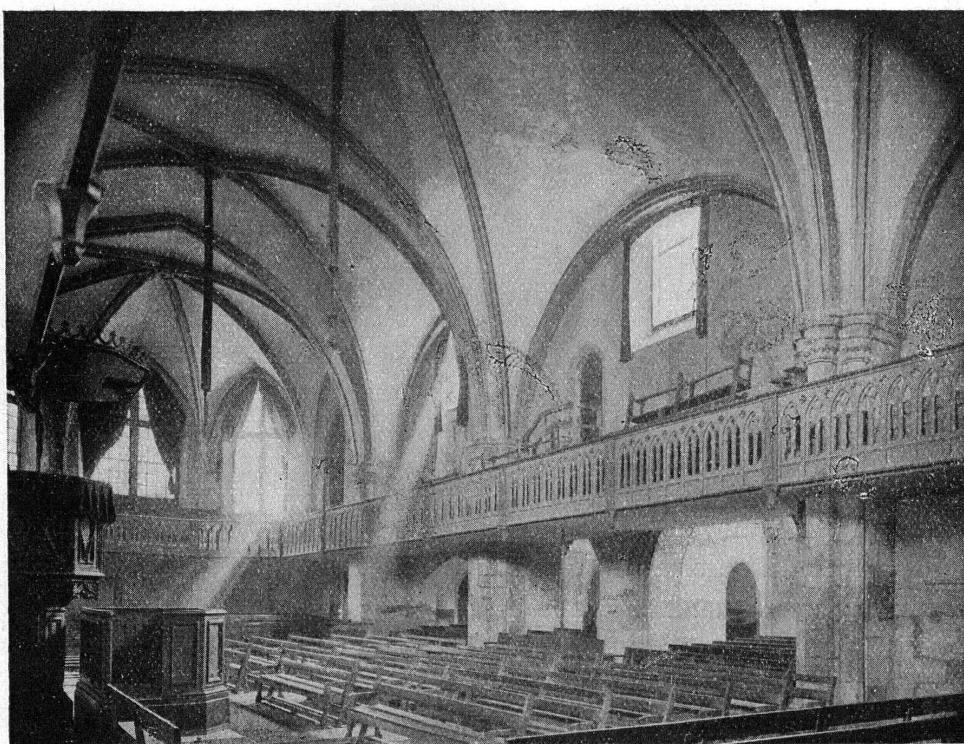
FIG. 4 — L'intérieur de l'église avant la restauration.

La restauration de 1846 a fait disparaître tous ces vestiges d'une époque où les temples étaient trop petits pour recevoir la foule des fidèles; elle a remplacé les balustres tournés, dans le goût du XVII^{me} siècle, par une galerie pseudo-gothique en bois clair; elle a ajouté aux formes simples et trapues de la façade principale un avant-corps qui en affaiblissait le caractère; elle a perçé là et là de nombreuses fenêtres,

sans plan d'ensemble, sans souci de l'ordonnance générale, et a rétabli, par des artifices de construction discutables, les baies éclairant la nef.

du XVII^e et du XVIII^e siècle a disparu sans laisser de traces. L'édifice, tel qu'il existait jusqu'en 1914, était un disgracieux maquillage de l'architecture ancienne, accommodée selon le goût romantique de l'époque du Réveil.

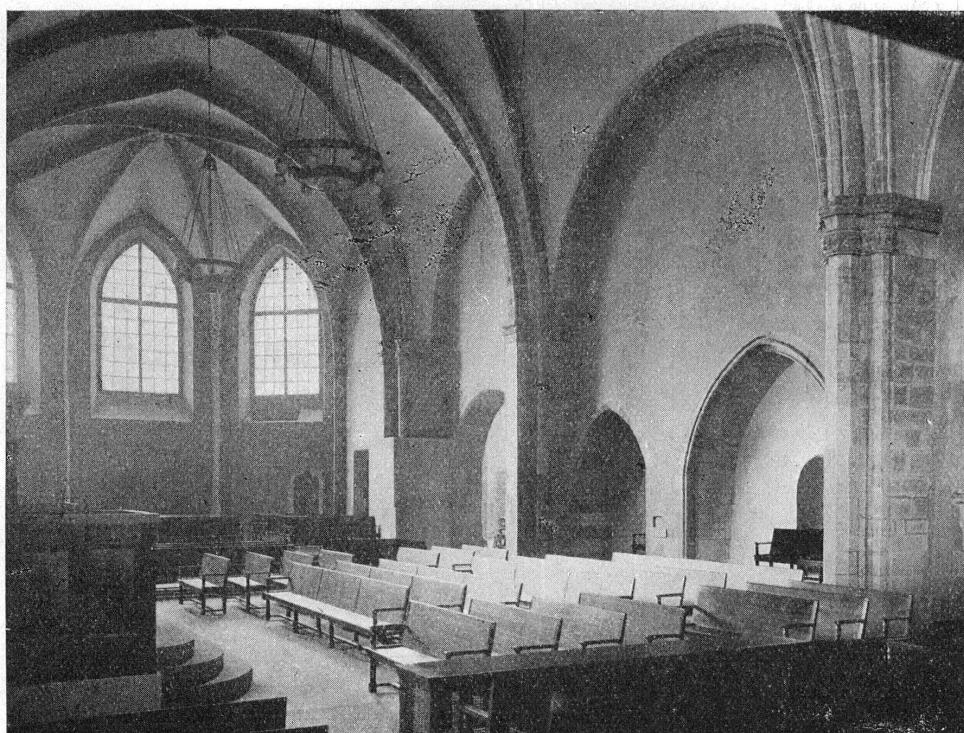
FIG. 5. — L'intérieur de l'église après la restauration.

Ces questions d'ordre pratique une fois réglées, il restait à examiner les moyens de remettre en valeur l'ancienne architecture de l'église, de rétablir le lien qui doit exister entre les piliers et les voûtes, de rendre visible le tracé des arcades qui s'ouvraient sur les chapelles. On ne pouvait songer à revenir à l'ordonnance des galeries du XVII^e siècle, ni à maintenir la coupure brutale des galeries plus modernes. On se décida pour la suppression complète de ce motif dont l'existence n'était plus, comme autrefois, justifiée par de sérieuses raisons pratiques. Seul fut maintenu l'amphithéâtre aménagé au-dessus de l'entrée, dans la première travée de l'édifice. Depuis la suppression des galeries, l'ancienne structure de l'édifice se lit en pleine clarté. Le vase ancien a retrouvé son unité et son harmonie. Les proportions de l'église du

moyen âge ne sont plus dénaturées par des adjonctions parasites. Ce n'est point l'église gothique aux formes élancées, aux parois ajourées comme on est habitué à la rencontrer dans les régions où ce style a pris naissance. C'est un vaisseau large et bas, aux murs massifs et de caractère encore roman, comme l'ont voulu les architectes des pays méridionaux restés toujours fidèles aux traditions antiques.

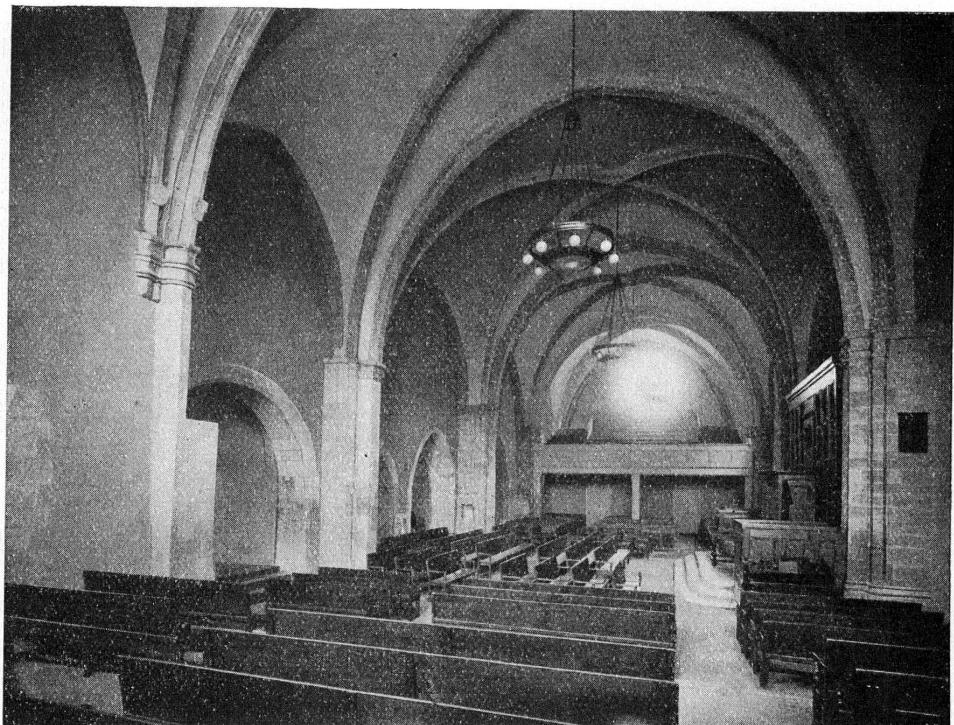
FIG. 6. — L'intérieur de l'église après la restauration. Photo Molly.

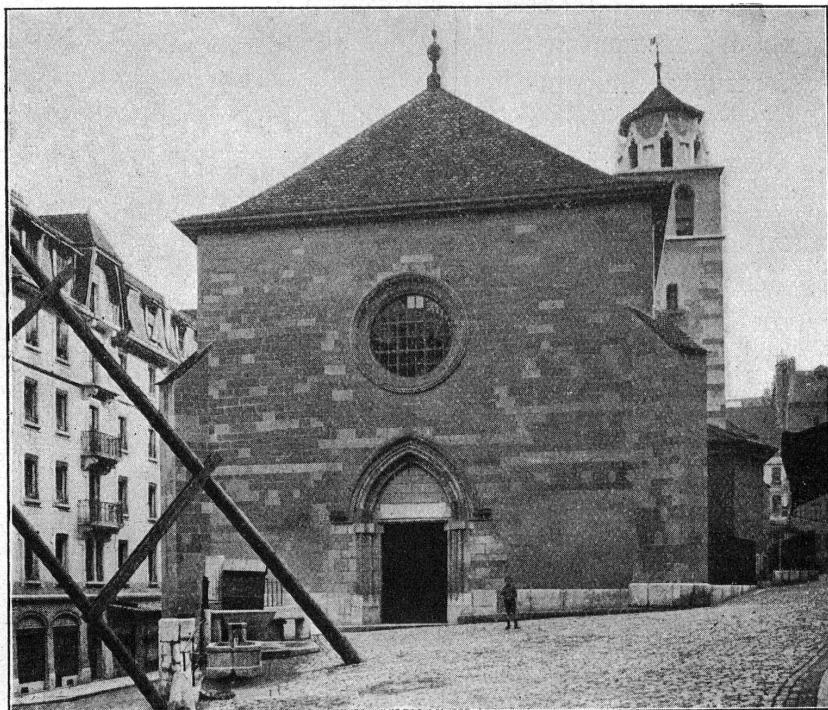
FIG. 7. — La façade occidentale après la restauration. Photo Molly.

A l'extérieur, l'œuvre de restauration a consisté en grande partie dans un travail de consolidation des maçonneries affaiblies ou désagrégées par le temps. Les seuls problèmes d'intérêt général qui se sont posés à cette occasion concernent le clocher et la façade principale. Quand bien même il était certain qu'une flèche avait à l'origine couronné la tour, la silhouette du clocher n'a pas été modifiée. On a craint de surcharger une construction dont les fondations n'étaient pas très profondes et, en respectant une « situation acquise », on a sanctionné un état provisoire qui durait depuis plus de quatre cents ans.

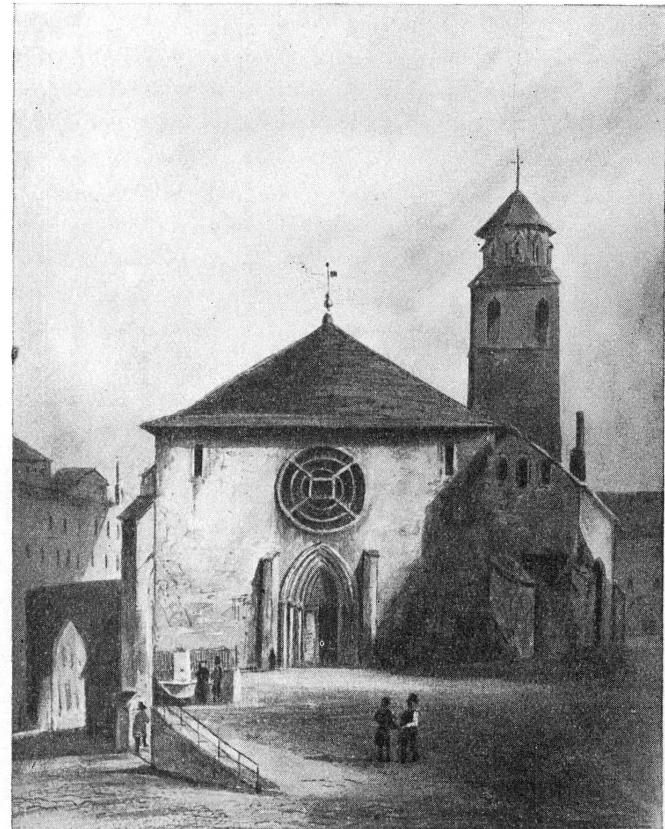
FIG. 8. — La façade occidentale en 1837.
D'après une aquarelle d'Albert Hentsch.
