Artikel: La restauration du temple la Madeleine
Autor: Martin, Camille
DOI: <https://doi.org/10.5169/seals-727481>

LA RESTAURATION DU TEMPLE LA MADELEINE

Camille MARTIN.

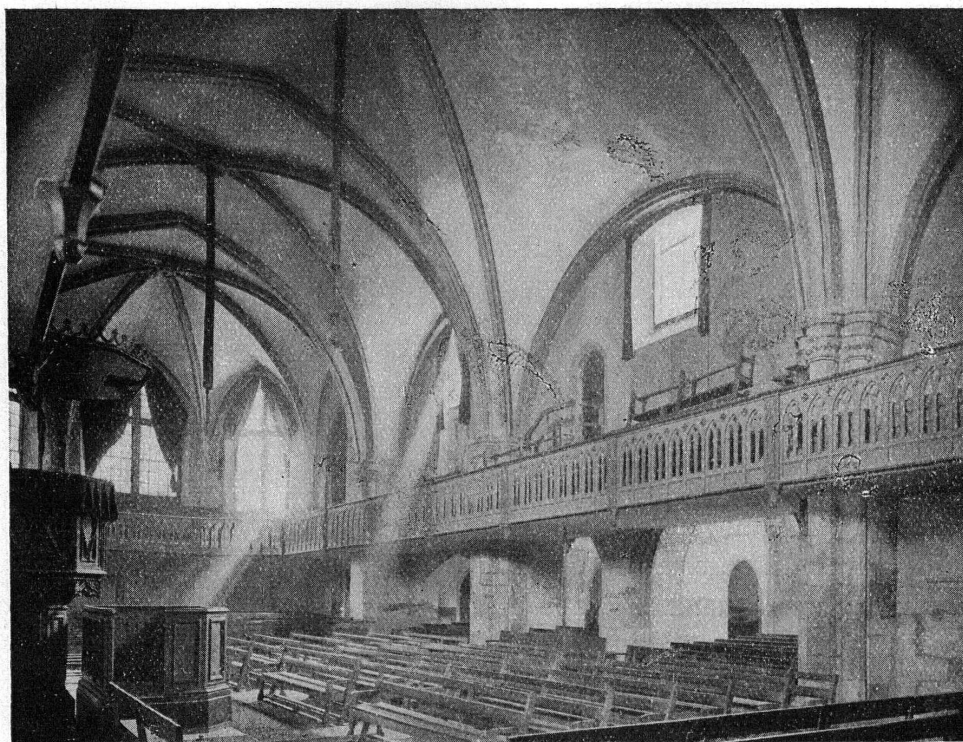
FIG. 4 — L'intérieur de l'église avant la restauration. Photo Boissonnas.

La restauration de 1846 a fait disparaître tous ces vestiges d'une époque où les temples étaient trop petits pour recevoir la foule des fidèles; elle a remplacé les balustres tournés, dans le goût du XVII^{me} siècle, par une galerie pseudo-gothique en bois clair; elle a ajouté aux formes simples et trapues de la façade principale un avant-corps qui en affaiblissait le caractère; elle a percé çà et là de nombreuses fenêtres,

du XVII^e et du XVIII^e siècle a disparu sans laisser de traces. L'édifice, tel qu'il existait jusqu'en 1914, était un disgracieux maquillage de l'architecture ancienne, accommodée selon le goût romantique de l'époque du Réveil.

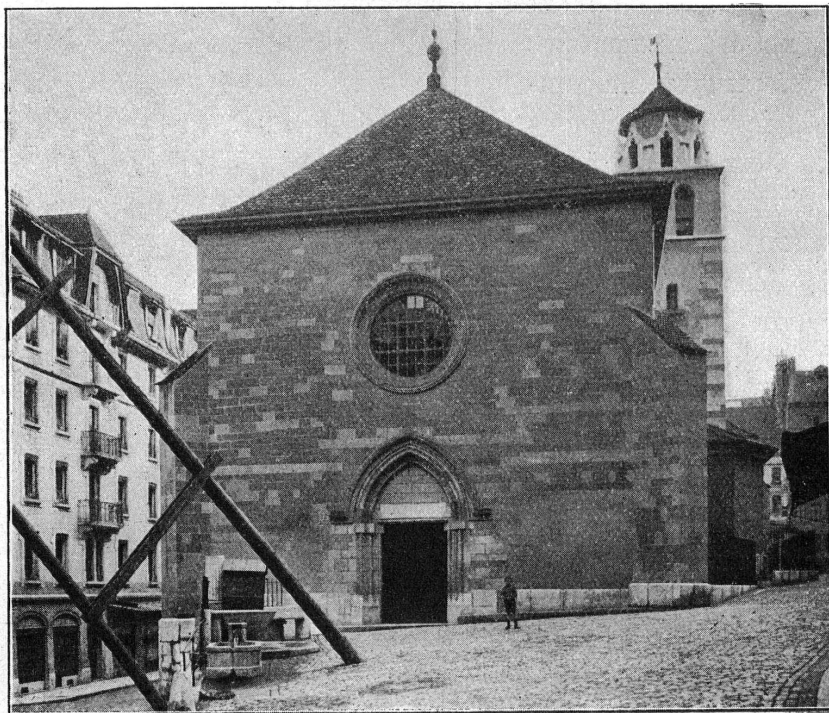
FIG. 7. — La façade occidentale après la restauration. Photo Molly.

A l'extérieur, l'œuvre de restauration a consisté en grande partie dans un travail de consolidation des maçonneries affaiblies ou désagrégées par le temps. Les seuls problèmes d'intérêt général qui se sont posés à cette occasion concernent le clocher et la façade principale. Quand bien même il était certain qu'une flèche avait à l'origine couronné la tour, la silhouette du clocher n'a pas été modifiée. On a craint de surcharger une construction dont les fondations n'étaient pas très profondes et, en respectant une « situation acquise », on a sanctionné un état provisoire qui durerait depuis plus de quatre cents ans.

La façade principale ne méritait pas de tels égards, puisqu'elle ne comptait, sous sa forme actuelle, que trois quarts de siècle d'existence. Pour en conserver le motif central, il eut fallu le reconstruire presque entièrement. On a préféré en

revenir à la simplicité de l'architecture primitive. Et sans reproduire littéralement les formes de la façade gothique, on a cherché à en faire revivre l'esprit et le caractère.
