Les fouilles archéologiques de Kerma (Soudan)

par Charles BONNET

Rapport préliminaire des campagnes de 1978-1979 et de 1979-1980

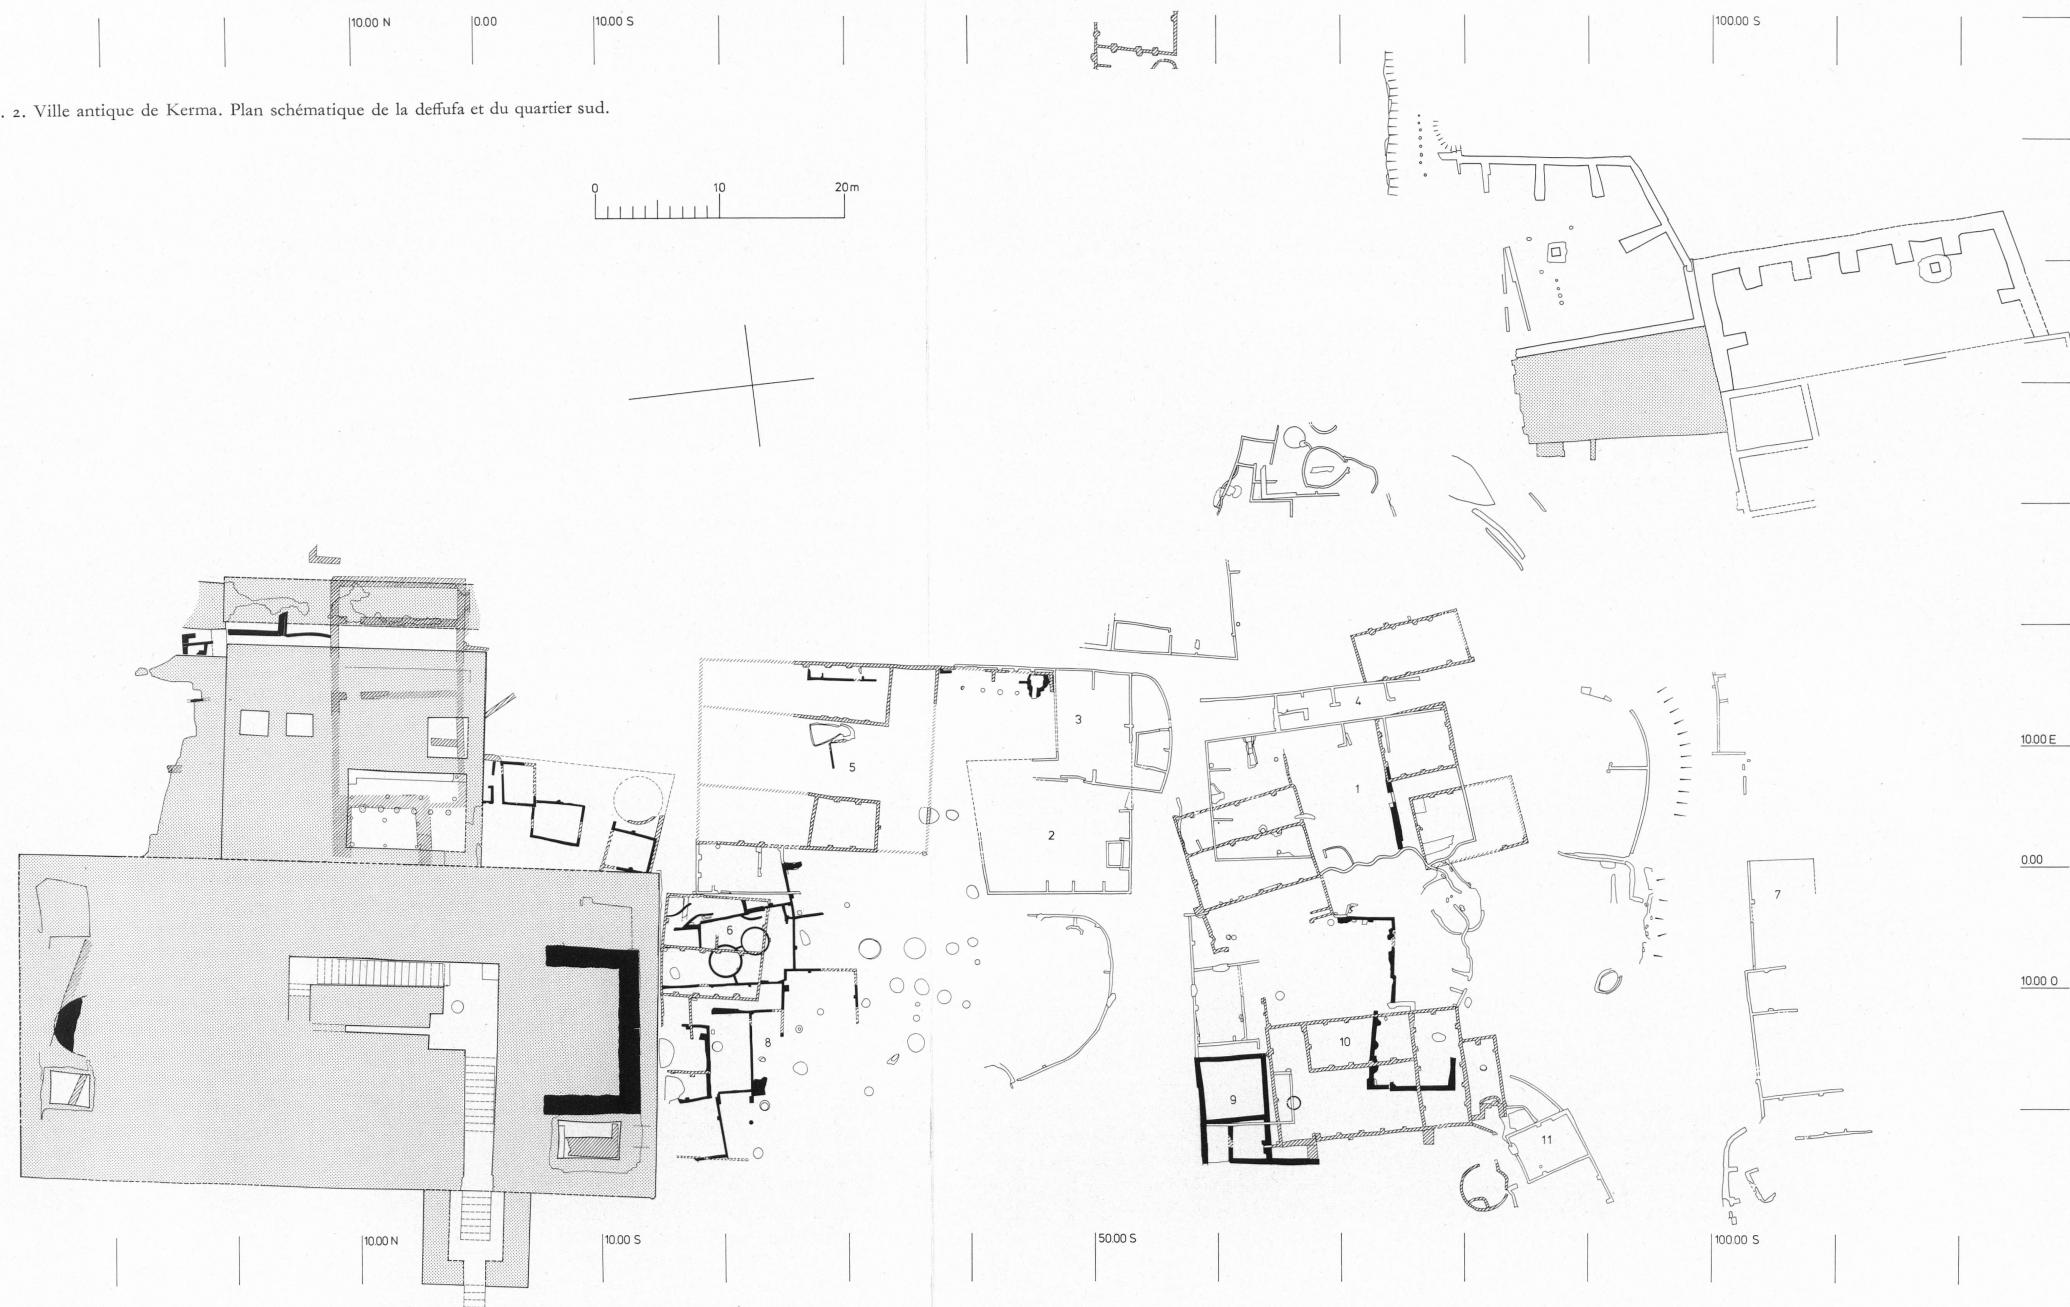
Fig. 2. Ville antique de Kerma. Plan schématique de la deffufa et du quartier sud.

Seules les couches superficielles du sol ont été déblayées, car en de nombreux points les fondations de briques crues étaient visibles avant la fouille. Il nous a semblé préférable d'utiliser une technique par décapages horizontaux puisque, dès les premiers balayages, on pouvait observer une chronologie complexe. En effet, sur une faible profondeur (de 0,05 m à 0,30 m), les structures en place appartiennent à quatre ou cinq principales périodes d'occupation, car les habitants ont modifié l'orientation des murs ou l'organisation des chambres bien souvent au cours des siècles. D'ailleurs, aujourd'hui encore, on est surpris de voir avec quelle rapidité le plan de certaines maisons peut se transformer par l'adjonction de nouvelles annexes, par l'effondrement de parois mal étayées, ou par l'acquisition de parcelles voisines et le déplacement de clôtures. Notre méthode d'intervention s'est accompagnée d'un premier travail stratigraphique pour rattacher le matériel archéologique aux différents horizons culturels. Des recherches ponctuelles sont engagées près de la deffufa où l'on retrouve les traces mieux conservées du développement de la ville. Dans les maisons 5, 6 et 8, il est possible de lier les études stratigraphiques aux analyses des maçonneries de la deffufa et de ses annexes (fig. 2).

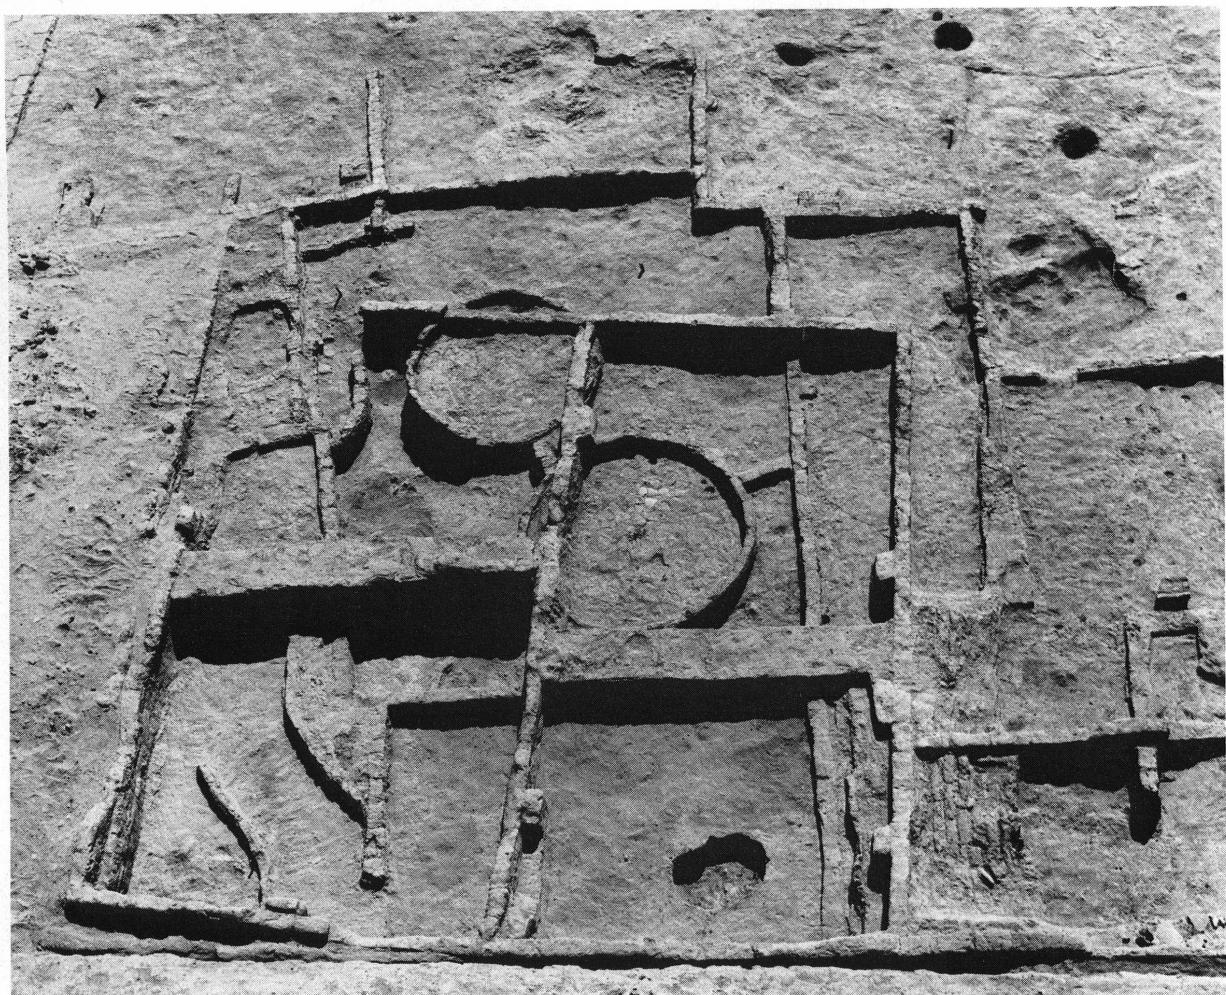
Fig. 3. La maison 6 et les vestiges d'anciens niveaux d'occupation.

édifice primitif et que cet ensemble est plus ancien que la construction actuellement préservée sur une hauteur de 17,30 m⁶. Les habitations ont probablement été rasées assez tôt durant les chantiers qui ont peu à peu modifié le monument. En plusieurs endroits, la tranchée de fondation de la deffufa permet de repérer facilement les niveaux antérieurs à ces chantiers (fig. 3).

Le dégagement des niveaux inférieurs dans les maisons 6 et 8 a permis de définir plusieurs états d'occupation. Le groupe de murs le plus ancien est orienté en biais, il dessine le plan de chambres relativement petites, aux murs étroits, renforcés par des contreforts placés irrégulièrement. On remarque plusieurs remaniements. L'une des habitations était pourvue de deux grands magasins circulaires dans une chambre ou un enclos prévu à cet effet. Ces magasins sont soigneusement enduits de limon durci à l'intérieur comme à l'extérieur, ils étaient légèrement surélevés par rapport au niveau du sol. D'autres installations sont retrouvées: muret protégeant un foyer, dispositif de lavage, massif de briques crues. Il faut également signaler la petite base en grès d'un support probablement constitué d'une poutre (fig. 3).

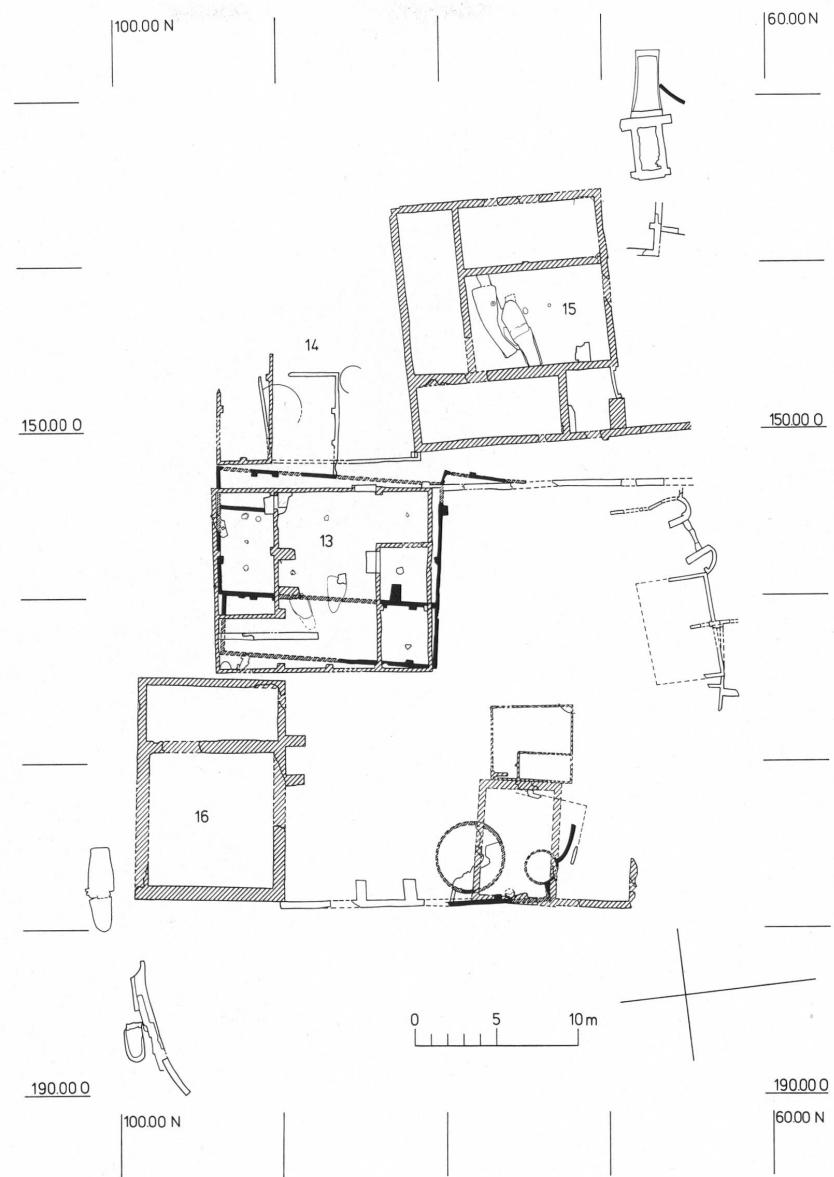
Fig. 4. Ville antique de Kerma. Plan schématique de la zone étudiée du quartier ouest.

Une zone de fouilles presque carrée, de 40 m de côté, nous donne une première image du *quartier occidental* de la ville de Kerma. On peut constater d'emblée que les maisons sont très bien aménagées, leur architecture s'adapte parfaitement aux nécessités pratiques et climatiques. Cette manière de construire va influencer les habitants de la région jusqu'à nos jours, puisque l'on retrouve les mêmes caractères dans des constructions modernes. Il est trop tôt pour comparer les deux parties de la ville que nous avons explorées, bien que des tessons du Kerma moyen se retrouvent dans les maisons de part et d'autre. Mais cette période s'étend sur plusieurs siècles et nous ne pouvons encore nuancer sa chronologie (fig. 4).

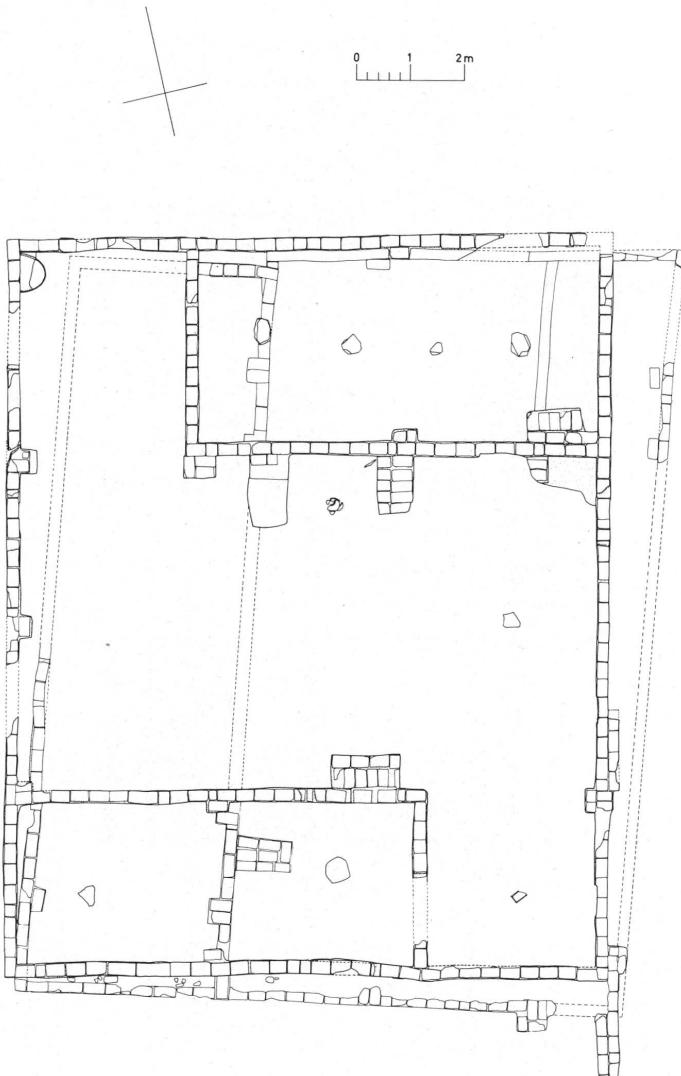
Fig. 6. Maison 13. Plan.

La maison 13 est bâtie sur une construction plus ancienne dont les dimensions générales, presque identiques, sont maintenues. Pourtant, l'orientation des murs diffère quelque peu et la disposition des pièces est modifiée. Ainsi, les deux chambres de la première habitation étaient placées sur les côtés est et ouest d'un espace laissé libre. Le changement d'orientation des murs est vraisemblablement prévu pour le passage de la ruelle qui borde la paroi orientale. La technique de construction des

deux ensembles est assez semblable, avec des murs étroits confortés par des massifs de briques plus ou moins importants. Une couche d'enduit limoneux, qui pouvait être peint, donnait un aspect soigné aux maçonneries (fig. 6).

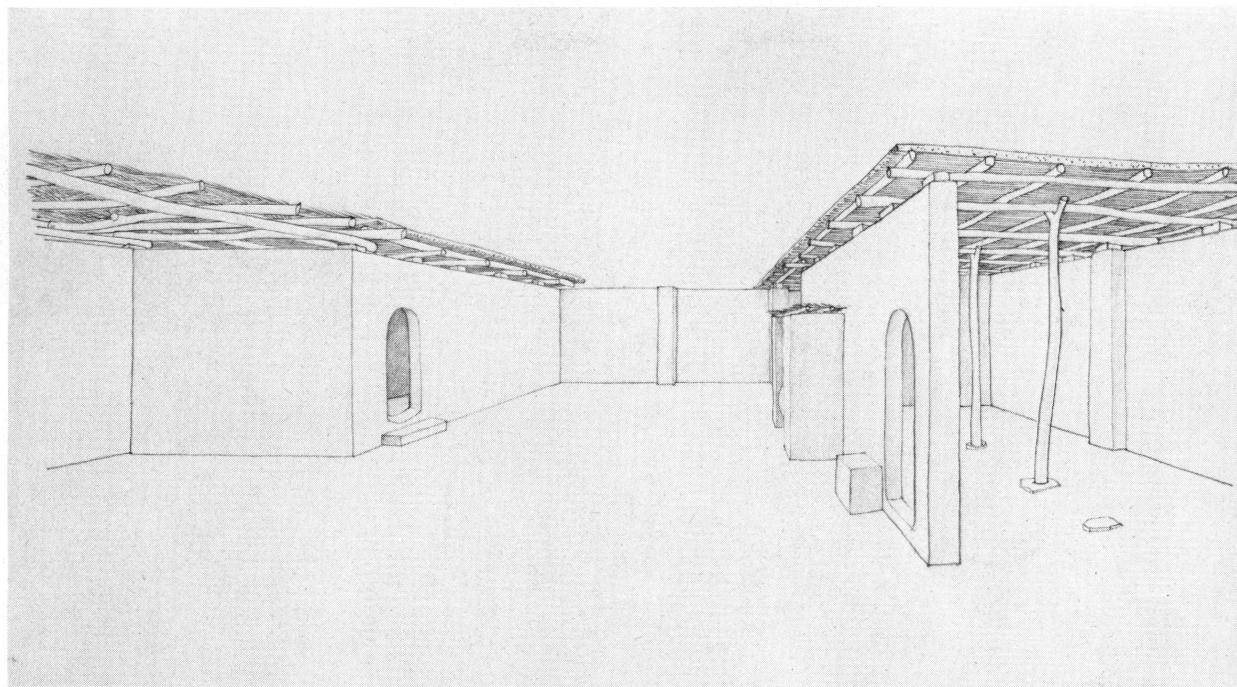
Fig. 7. Reconstitution de la maison 13.

Un abri avec une large ouverture donnant sur la cour occupait le coin nord-ouest de l'habitation. Il faut placer là une cuisine dont ne subsistent que les traces de divers foyers et la moitié d'un four en terre cuite. Ce dernier, destiné à la cuisson du pain, est modifié lors de la construction de la maison. Probablement d'autres aménagements existaient-ils dans la cour, des pierres plates ou des trous de poteaux le démontrent (fig. 7).

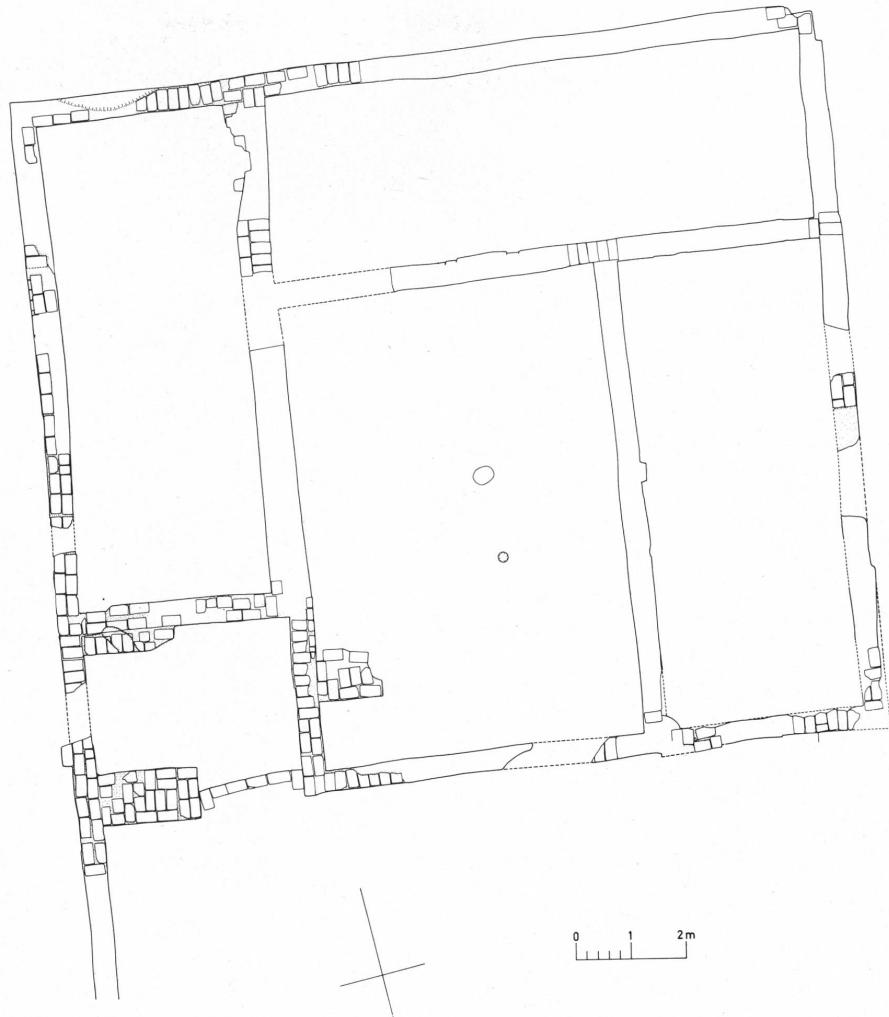
Fig. 13. Maison 15. Plan.

L'organisation de la maison 15 semble prévue pour un plus grand nombre de personnes. D'une part, sa superficie (14 m par 15 m) est légèrement supérieure à celle de l'habitation voisine et, d'autre part, le maître d'œuvre a diminué la cour centrale pour établir trois chambres. Le plan présente aussi une sorte de vestibule qui isole l'entrée placée au sud-ouest. L'espace central était partiellement couvert par un avant-toit; une petite base circulaire en pierre et les traces d'un trou de poteau restituent l'emplacement des supports légers. On peut imaginer que vers le sud se trouvait un enclos pour des animaux puisque le mur qui borde la rue se prolonge de ce côté. A l'intérieur de la chambre nord, nous avons relevé d'importantes traces de peintures à l'ocre jaune et rouge. L'enduit, effondré sur le sol, occupait une surface d'environ un mètre carré (fig. 13).

Ce qui différencie surtout la maison 15 d'autres constructions dont nous connaissons les fonctions et le plan général, c'est l'épaisseur des murs (0,40 m à 0,50 m). Ces derniers correspondent à une couverture lourde, sans supports intermédiaires. On peut ajouter que les chambres étaient vastes et que les murs s'élevaient à une hauteur supérieure à celle des maisons alentour.

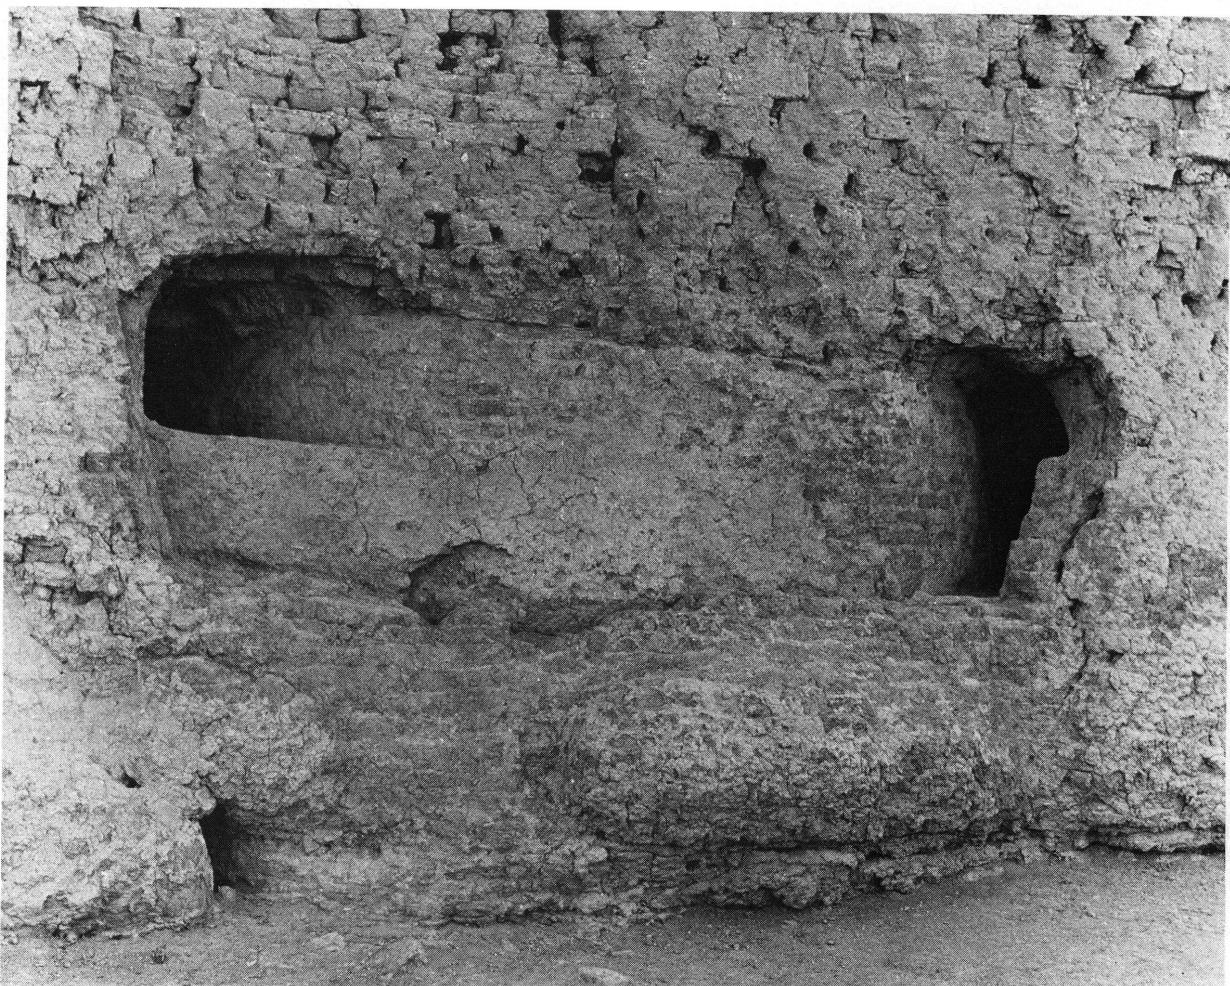
Fig. 14. Le bastion arrondi de l'édifice primitif retrouvé dans les maçonneries de la deffufa occidentale.

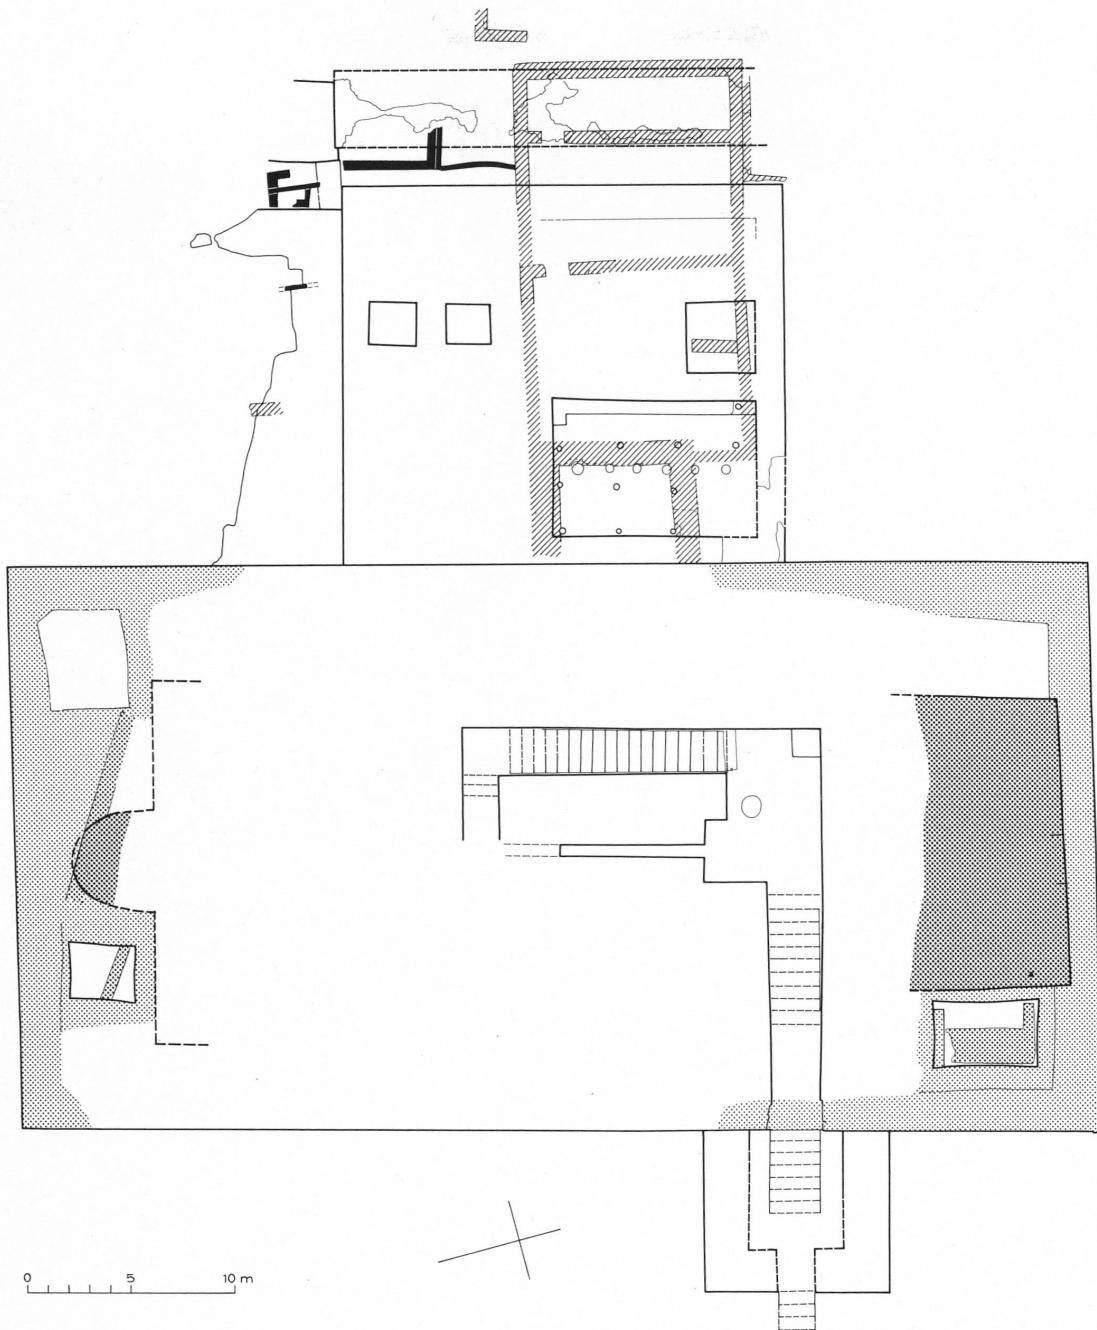
- Habitations primitives
- Annexes 1^{er} état
- Deffufa 1^{er} état
- Deffufa 2^e état
- Deffufa 3^e état

Fig. 15. La deffufa occidentale. Plan schématique des premiers édifices.

Nous avons déjà présenté nos observations à propos du plan primitif de la deffufa et suggéré que ce monument était de même type que la chapelle funéraire K 11 de la nécropole orientale. Une entrée méridionale opposée à un bastion arrondi, sorte d'abside pleine, marquait l'axe principal de la construction qui comportait sans doute une ou deux salles étroites dans la partie centrale (fig. 14). Ce plan, modifié par l'adjonction d'annexes aux quatre angles extérieurs, est abandonné après une longue période d'utilisation de l'édifice, partiellement peint en rouge (fig. 15). Puis, les maçonneries anciennes sont rasées à environ 2,50 m au-dessus du sol et une nouvelle conception archi-

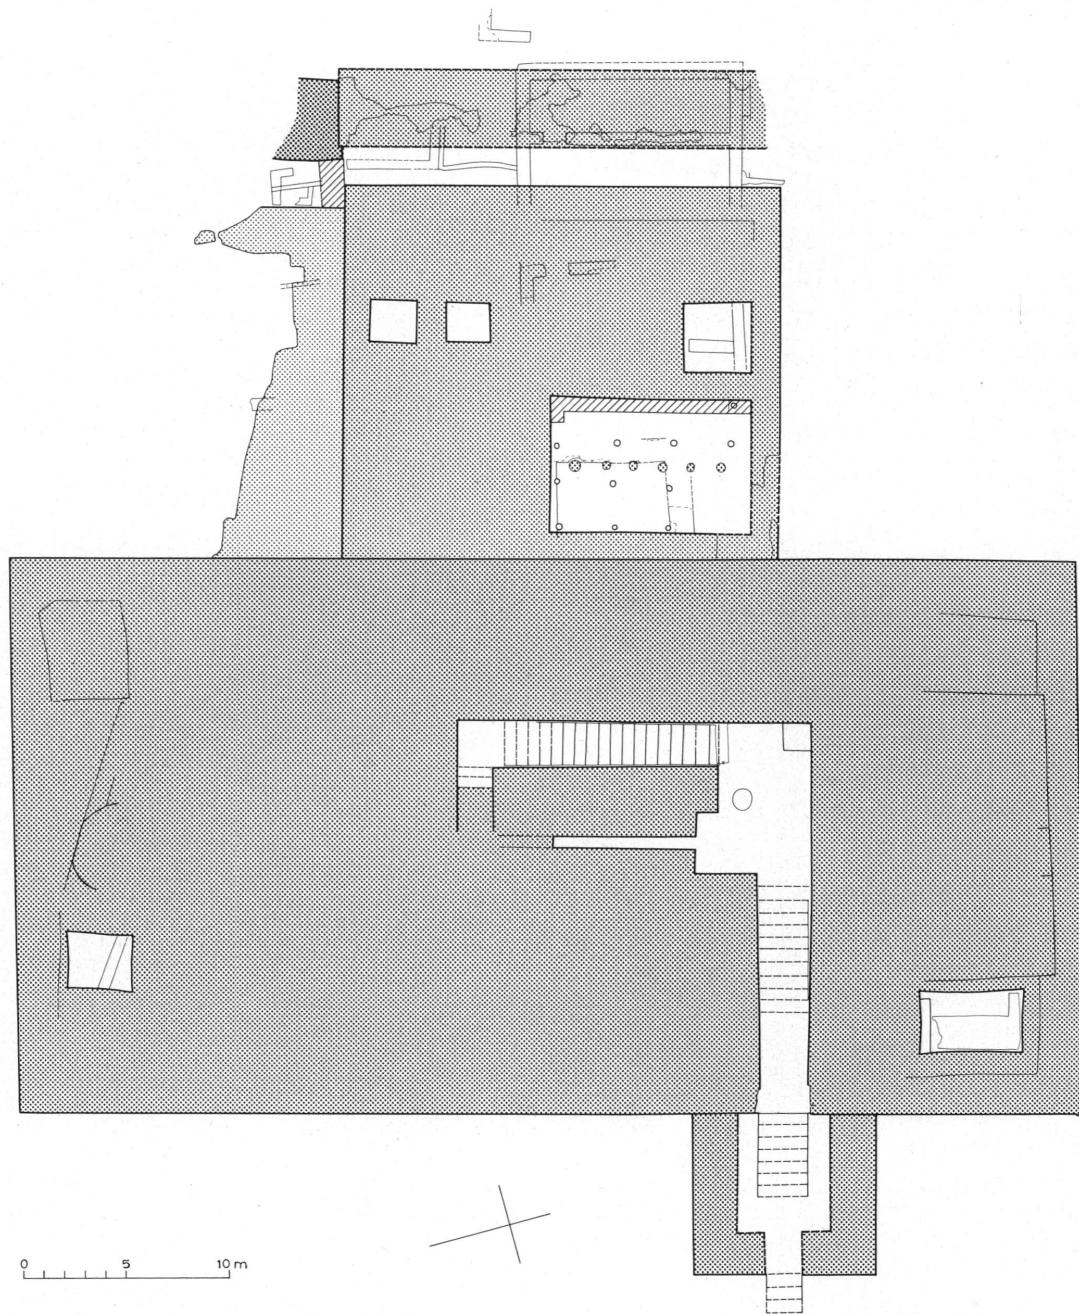
Fig. 16. La deffufa occidentale. Plan schématique des derniers états de la construction.

- Deffufa. Dernier état
- Annexe I . Enceinte?
- Annexe II.
- Annexe I . Restaurations.

tecturale semble prévaloir¹⁹. On édifie alors un immense massif de briques au centre duquel sont établis une petite chambre et un couloir étroit. Pour atteindre ces aménagements, un large escalier est construit du côté occidental. C'est, en effet, sur la face latérale qu'est adossée une porte de grandes proportions. Elle est située entre le corps principal du bâtiment et une sorte de pylône plus élevé. L'escalier coupe ces deux massifs par une profonde séparation. L'allure générale de l'ensemble rappelle ainsi la forme d'un temple égyptien (fig. 16).

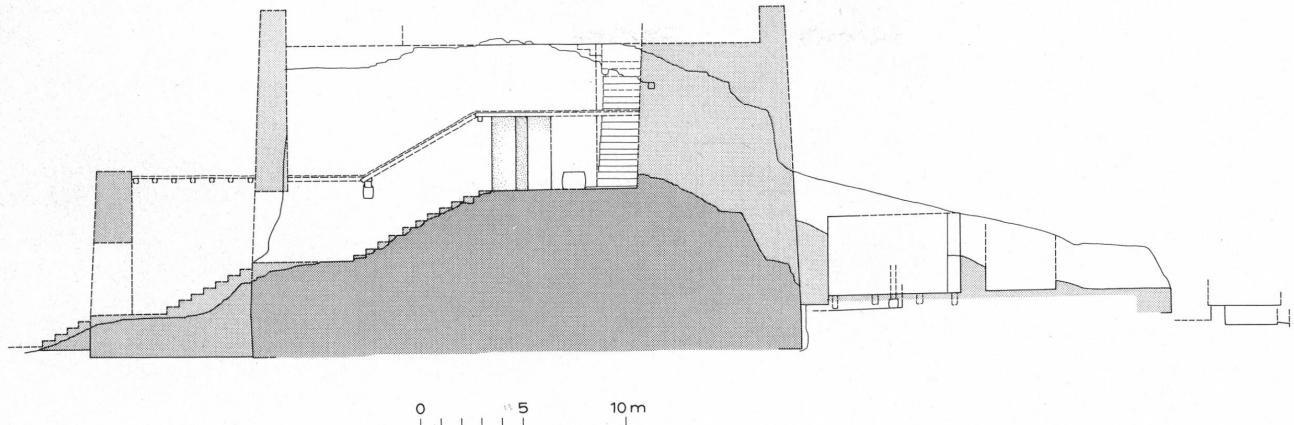
Fig. 17. La deffufa occidentale. Coupe schématique avec une reconstitution partielle du dernier état du monument.

L'architecte a probablement voulu rendre l'entrée monumentale. Une volée de quatre marches permettait d'accéder à une terrasse quadrangulaire (9 m par 7,85 m) sur laquelle se trouvaient la porte et l'accès à la deffufa. Deux larges murs supportaient de part et d'autre la toiture de charpente. Après un palier et une nouvelle volée de marches, on parvenait au corps principal. Ce dernier était renforcé par une charpente de bois qui a laissé de nombreuses traces. Le feu s'est attaqué aux poutres qui, en se consumant, ont rubéfié la surface des briques, l'incendie témoigne de la destruction violente du monument. Les empreintes des troncs qui s'enfonçaient dans les maçonneries se sont également maintenues après la disparition du bois. Les parois de la montée d'escalier étaient consolidées par une série de poutres horizontales donnant une meilleure cohésion à la face des massifs de briques crues. Un nouveau palier marquait le passage dans

l'édifice, enfin, après onze marches, on gagnait une chambre située à environ 7 m au-dessus du sol extérieur. L'escalier était couvert par une toiture légère supportée par des poutres de section arrondie. Des cavités situées à près de 4 m au-dessus des marches en restituent l'emplacement (fig. 17).

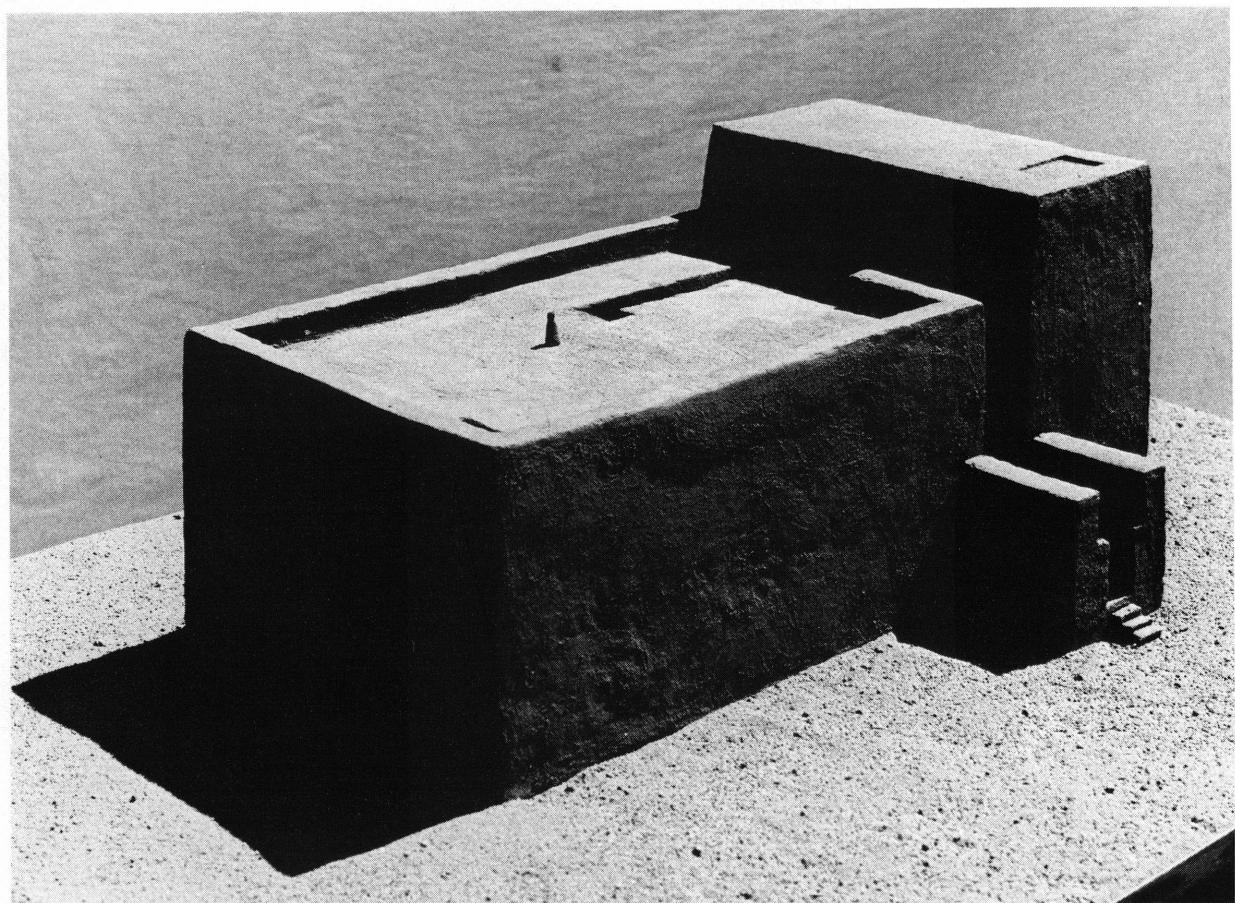
Fig. 18. Reconstitution de la deffufa occidentale (Maquette exécutée par A. Hidber. Echelle 1:100^e).

En tenant compte de la documentation recueillie, nous avons exécuté la maquette de la deffufa pour en étudier la reconstitution. Peu à peu s'est imposée la silhouette générale d'un bâtiment dont les parois avaient du fruit et dont la partie antérieure était plus élevée. Certes, l'entrée latérale et l'absence de salles intérieures l'éloignent des exemples connus construits en briques crues, pourtant, il faut relever de réelles analogies avec un temple égyptien et admettre qu'une sorte de copie a pu être faite dans la ville de Kerma. Jusqu'au moment de la conquête égyptienne, les habitants veulent

sauvegarder leur lieu de culte et, même plus tard, on a préservé ce massif, alors que les énormes fortifications sont entièrement rasées (fig. 18).

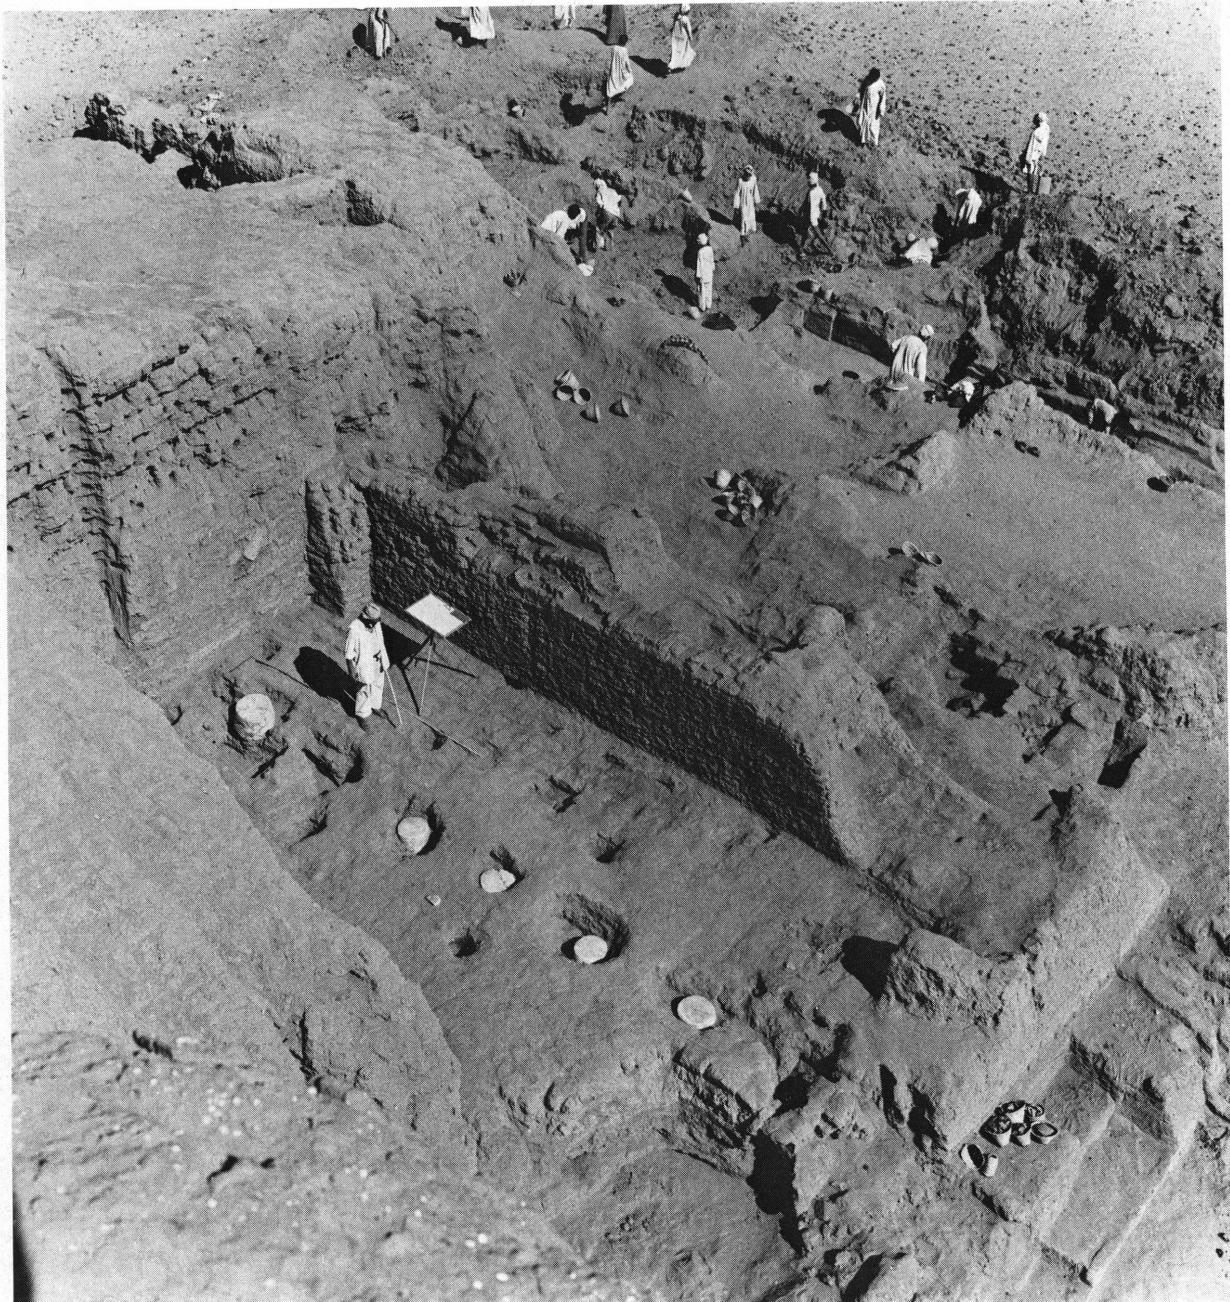
Fig. 19. Annexe de la deffufa occidentale.

tructions et l'angle sud-est de ce massif s'est dégradé. Cet état nous a permis d'effectuer des sondages sous les structures étudiées (fig. 19).
