**Artikel:** La maison "de La Tour" à Meinier  
**Autor:** Terrier, Jean  
**DOI:** <https://doi.org/10.5169/seals-728539>

# La maison «de La Tour» à Meinier

Par Jean TERRIER

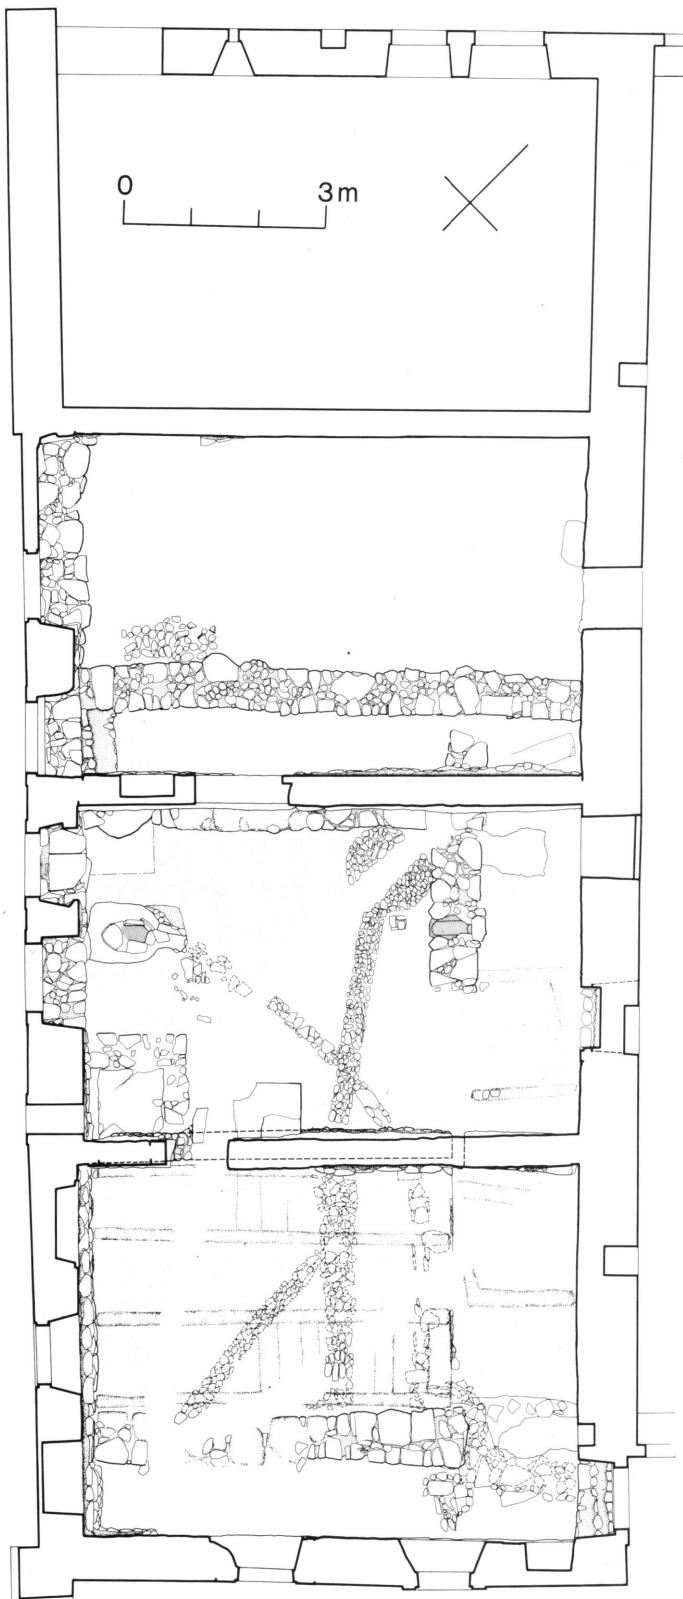
2. Meinier. Plan général des fouilles de la maison de La Tour.

La première construction mise en évidence sur le site date vraisemblablement du XV<sup>e</sup> siècle. A cette époque, le plan d'un premier ensemble rural semble s'inscrire dans les dépendances de la maison «de La Tour» qui se situent à l'est de cette dernière. En effet, le mitoyen actuel conserve encore une phase antérieure constituée d'un mur-pignon aveugle, sur lequel se dessinent deux séries de trous de boulin et une limite de mortier suggérant la présence d'un ancien bâtiment d'une profondeur de plus de 15 m avec une faîtière se situant à près de 8 m de hauteur. Bien que cette partie n'ait pas pu être analysée en détail, nous pourrions entrevoir, dès cette époque, la présence d'une exploitation rurale divisée en trois parties égales: l'habitat, la grange et l'écurie<sup>7</sup> (fig. 1-2-3).

Un agrandissement à l'ouest du premier ensemble est construit à la fin du XV<sup>e</sup> siècle ou au début du XVI<sup>e</sup> siècle. Nous avons retrouvé les vestiges des fondations de cette nouvelle habitation dans le sous-sol de la maison «de La Tour». Au rez-de-chaussée, cette bâtie comprend deux pièces bordées à l'est par un couloir qui donne peut-être accès, au nord, à une cave dont il ne reste aucune trace, cette partie ayant été creusée au XIX<sup>e</sup> siècle. Une porte est aménagée dans le mur mitoyen afin de communiquer avec l'étable directement depuis l'habitat<sup>8</sup>. Les traces d'un plancher sont visibles dans le couloir et dans la chambre située au sud, alors que le sol de la cuisine est simplement aménagé avec de la terre battue. Dans cette dernière, nous pouvons situer exactement l'emplacement de la cheminée par la présence d'une base de foyer en molasse scellée dans le mur de refend maçonner. Dans le terrain, deux drains de types différents permettent de canaliser l'eau provenant d'éviers non contemporains et de la diriger vers l'extérieur de la maison sous la façade sud du bâtiment<sup>9</sup>. Notons encore la présence de deux récipients de céramique vernissée verte à pâte noire qui se trouvaient dans une couche de destruction déposée directement sur les empreintes du plancher de la chambre. Nous n'avons malheureusement aucun élément à notre disposition en ce qui concerne l'élévation de cette construction. Seule la comparaison avec d'autres fermes étudiées dans notre région<sup>10</sup> autorise la reconstitution d'un second niveau comprenant des pièces d'habitation, au-dessus desquelles sont aménagés les combles recouverts par un toit à double pan. L'accès au premier étage se fait sans doute par un escalier en bois situé soit dans la cuisine contre la paroi nord, soit à l'extérieur contre la façade sud.
