LE TEMPLE ET LE PRESBYTÈRE DE RUSSIN. FOUILLE COMPLÉMENTAIRE 1996

Par Gérard Deuber

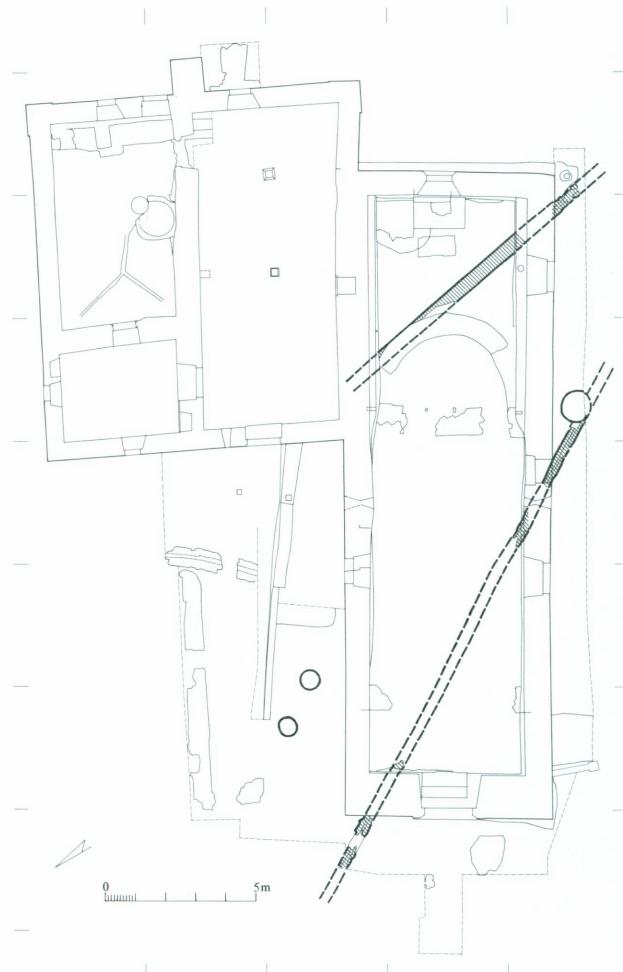
1.

Plan schématique des phases d'occupation I (I^{er}-IV^e siècles) et II (VII^e-IX^e siècles) (Dessin G. Deuber)

Une seconde phase d'occupation s'insère entre ces premiers vestiges et l'église pré-romane. Il s'agit de trois fosses circulaires (fig. 1). L'une se situe au sud, à l'extérieur du sanctuaire, à la hauteur de l'articulation entre la nef et le chœur; elle perturbe le drain le plus occidental. C'est une fosse d'un mètre de diamètre conservée sur une profondeur de 0,45 m, aménagée dans le limon argileux. Son contenu comportait pour l'essentiel des ossements de faune.

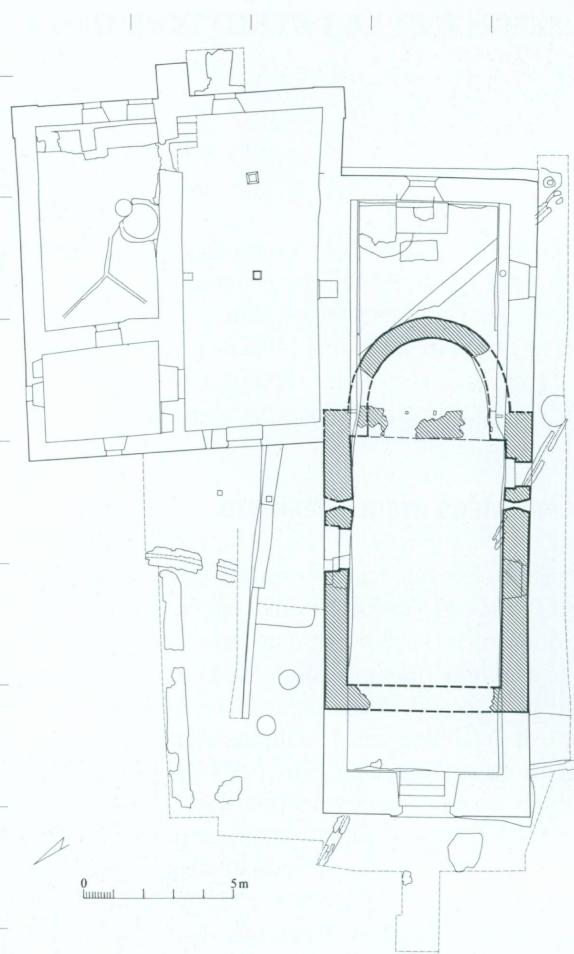
2.
Plan schématique de l'église du X^e siècle (Dessin G. Deuber)

Le bas des murs du temple et leur fondation ont été entièrement mis à nu sur une hauteur d'environ 1,50 m. On y lit, comme à l'intérieur, les trois phases de construction du monument. Le premier chantier remonte au X^e siècle: Il est caractérisé par des assises de boulets parallèles qui suivent la pente du terrain, l'appareil y est régulier, sans excès, avec des renflements qui se lisent en plan et font saillie à l'extérieur du parement. Les mortiers à la chaux sont de granulométrie moyenne et contiennent quelques fragments de terre cuite (fig. 2). L'agrandissement vers l'ouest se distingue par la mise en œuvre de matériaux sensiblement plus gros. Le chœur, ajouté plus tard à l'est, présente les mêmes composantes de boulets posés un peu plus irrégulièrement, parfois en épis et liés par un mortier plus grossier.

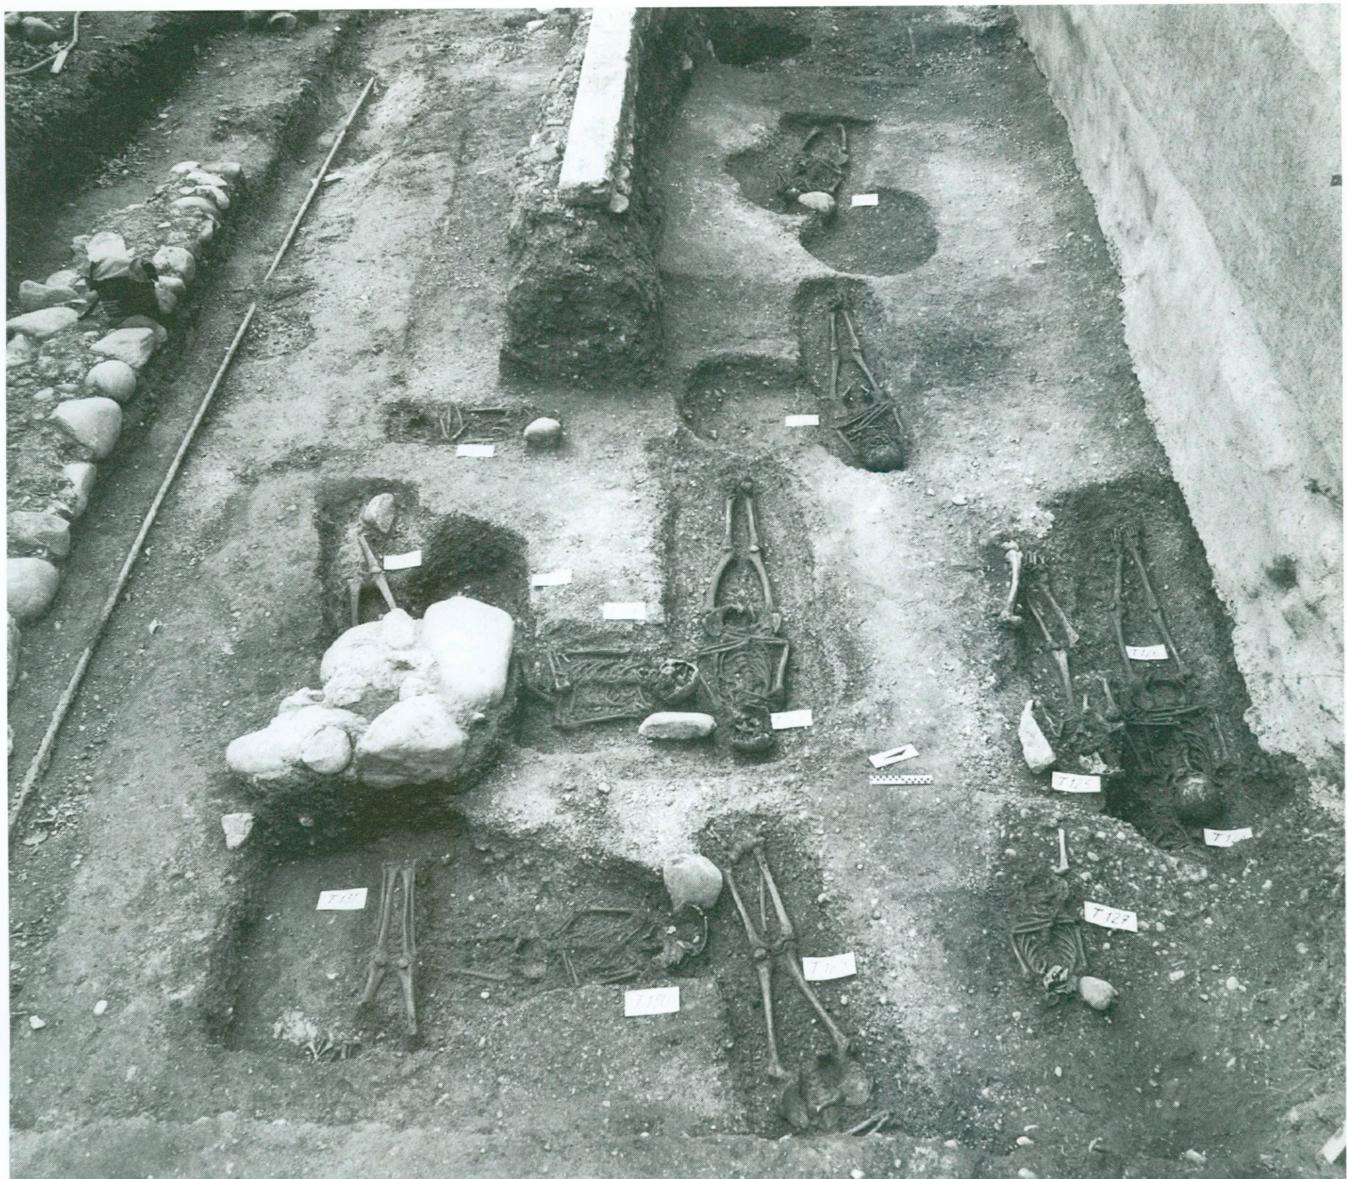
3.
Vue vers l'est de la fouille de l'annexe nord

Un espace délimité par la façade nord du temple et par le mur ouest du presbytère a été fouillé sur une largeur d'environ 5,00 m (fig. 3). Au nord, en limite de fouille, un mur large de 0,70 m a été mis au jour sur près de 9,00 m de longueur; élevé en boulets de rivière liés au mortier, il n'était plus conservé que sur une assise dans sa moitié ouest, lisible en aval dans une tranchée de fondation où subsistait du mortier désagrégé et, encore plus à l'est, par quelques pierres isolées qui nous assurent de son prolongement. Un second mur, perpendiculaire, élevé légèrement en retrait de l'alignement de la façade du temple, subsistait sur un court segment de près d'un mètre de longueur. Son niveau de construction, sa largeur, ses matériaux et son appareillage l'assimilent à la même campagne de construction que le mur cité plus haut mais, là encore, on ne peut que regretter l'absence de toute liaison archéologique entre ces vestiges et le bâti en place. La fermeture de l'espace ainsi déterminé sur deux côtés devait s'effectuer à l'est, à la hauteur de l'épaulement de l'abside, soit approximativement sur l'emplacement de l'actuelle façade ouest du presbytère (fig. 4). Une fosse reconnue partiellement sur deux côtés occupait

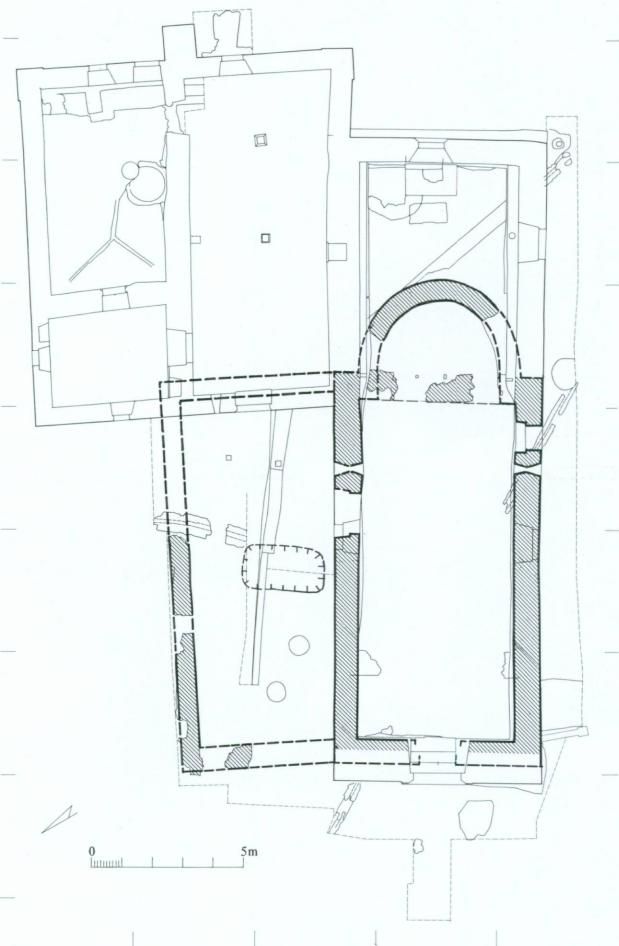
4.
Plan schématique de l'église et de son annexe aux XI^e-XIII^e siècles
(Dessin G. Deuber)

La mise au jour de cette annexe a permis de confirmer la chronologie de la façade ouest. C'est, en effet, dans l'alignement de cette dernière - résultant de l'agrandissement de la nef primitive au XI^e siècle - que l'annexe est édifiée; l'épaisseur des murs des deux constructions est alors identique et ce n'est que plus tard, au XIV^e ou au XV^e siècle, comme c'est le cas à Céliney ou à Jussy, qu'est édifié le clocher à arcade qui nécessite des assises plus épaisses, débordant largement cette fois sur l'alignement de l'annexe.

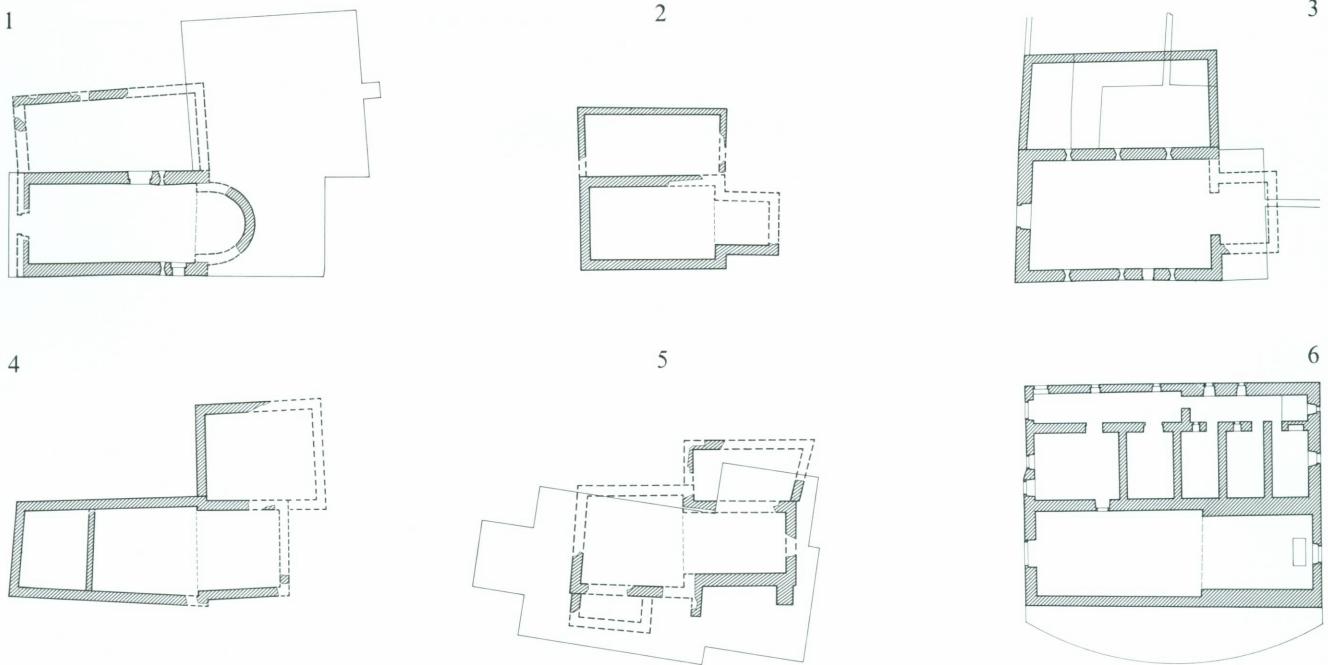
Plans comparatifs des églises du territoire genevois comportant des annexes (échelle 1/500) (Dessin G. Deuber)

1. Russin; 2. Vuillonnex ouest; 3. Céliney; 4. Vuillonnex est; 5. Meinier ; 6. Cartigny

Des découvertes récentes attestent la présence d'annexes de ce type dans plusieurs églises du canton. Accolées soit au chœur, soit à la nef, elles sont toujours orientées au nord et se différencient des sacristies par leurs proportions (fig. 5). La plus ancienne d'entre elles paraît être celle adossée au cours des XI-XII^e siècles au chevet de l'église occidentale de Vuillonnex⁴; elle mesure 7,00 m par 6,00 m de côté et l'intérieur est creusé d'un grand nombre de fosses-silos circulaires ou allongées. Au XIII^e-XIV^e siècle, à Céliney⁵, une annexe d'une surface presque égale à celle de la nef est édifiée contre le mur nord; à la même époque et dans les mêmes proportions, une construction semblable est greffée à la nef de l'église orientale de Vuillonnex⁶. Plus tard encore, au XV^e siècle, au chœur de l'église de Meinier⁷ est adjointe une cave, insérée entre l'épaulement du chœur et son mur nord.

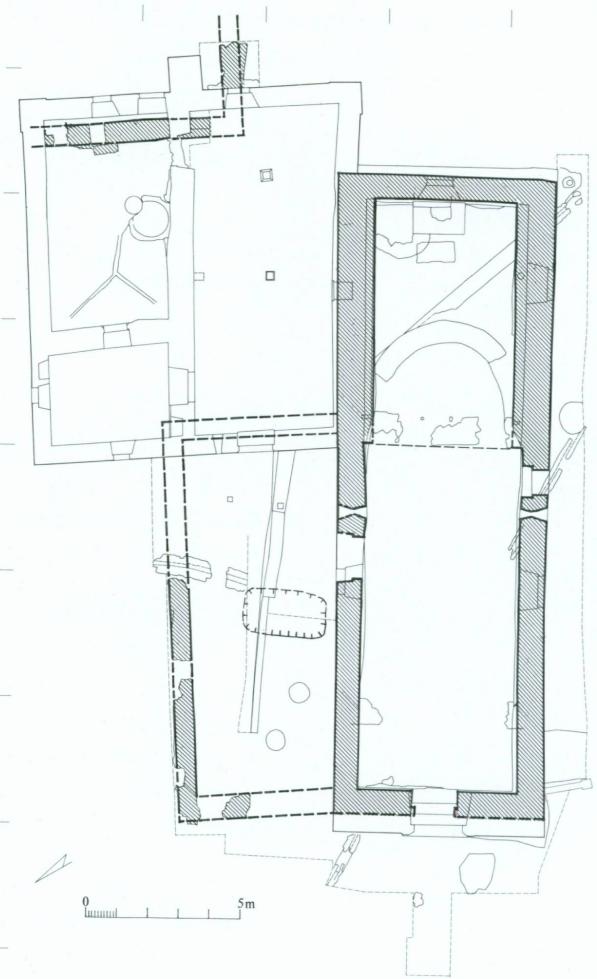
6.

Plan schématique de l'église au XIII^e siècle
(Dessin G. Deuber)

Cette construction, peut-être vestige d'une première cure dont ne sont conservés aujourd'hui qu'un segment de mur et son angle sud, est sans doute contemporaine de la réédification du chœur de l'église dans le courant du XIII^e siècle, comme le suggère la taille des molasses, le mode de construction et la qualité des mortiers à grosse granulométrie. Elle subsistera jusqu'à la fin du XIV^e siècle et sera remplacée par l'actuel presbytère (fig. 6).

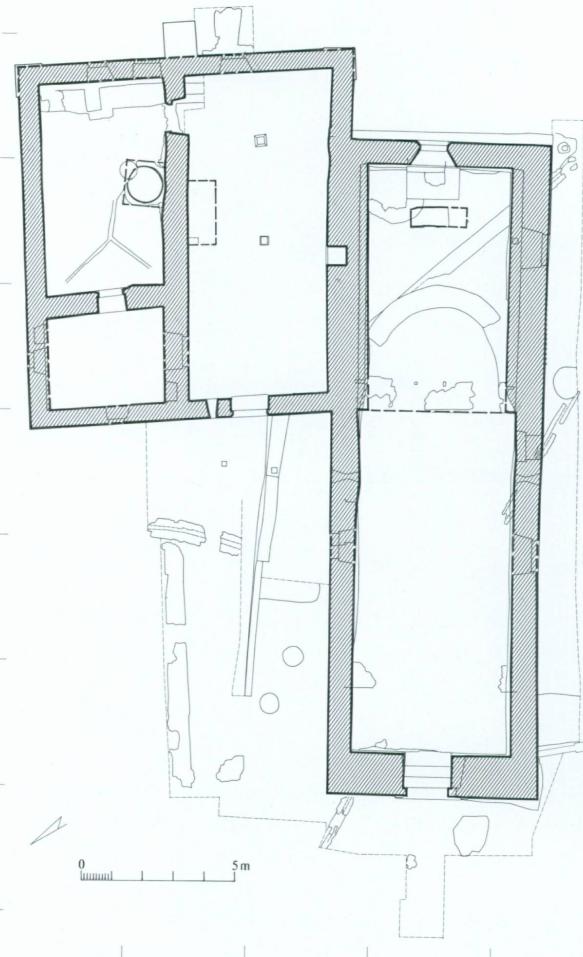
7.

Plan schématique de l'église et du presbytère (XIV^e-XVI^e siècles)
(Dessin G. Deuber)

Le bâtiment adossé au mur nord du chœur de l'église, et dont il déborde largement à l'est, est implanté dans un terrain descendant en pente douce vers le Rhône. Etabli sur trois niveaux, il se compose aujourd'hui d'un rez-de-chaussée semi-enterré, d'un étage légèrement surélevé et de combles coiffés d'une toiture en bâtière, perpendiculaire à celle de l'église⁹. Un mur de refend est-ouest coupe le bâtiment en deux parties presque égales de surface (fig. 7).

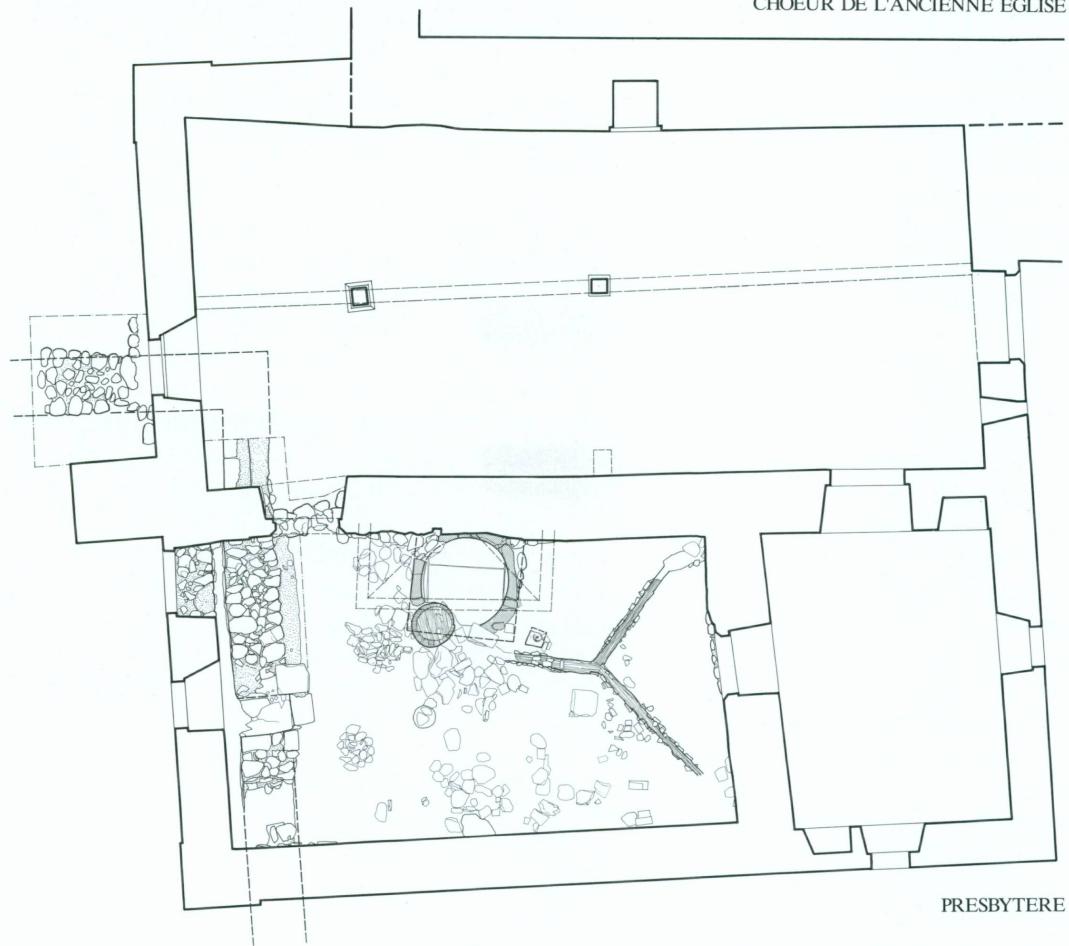
8.

Plan du rez-de-chaussée du presbytère et élévation nord du mur de refend (Dessin M. Berti, G. Deuber, F. Plojoux)

En raison de l'instabilité des maçonneries, une seule analyse de détail a été effectuée sur le mur de refend, au dos de la cheminée évoquée plus haut. L'appareil d'origine n'y est conservé que sur les deux tiers ouest de la paroi, remplacé dans le dernier tiers par la porte à chanfreins. Il est dressé en boulets de rivière de moyenne dimension entre lesquels s'insèrent sans ordre de nombreuses briques qui témoignent des fréquentes restaurations occasionnées par la

proximité immédiate d'importantes sources de chaleur. En effet, la base du mur a été perturbée par l'installation d'un four circulaire, peut-être voûté. D'un diamètre utile de 1,15 m, son âtre est constitué de grandes dalles de molasse posées légèrement en contrebas du sol. Le corps de chauffe, conservé sur quelque 0,20 m de hauteur, était aussi appareillé de blocs de molasse concaves à l'intérieur, mais dressés orthogonalement au mur à l'extérieur, occupant un carré de 1,40 m de côté. Il est vraisemblable que dans un premier temps cette structure ait constitué le corps inférieur d'un poêle à catelles, sur lequel était dressé un second corps cylindrique ou polygonal dans lequel venaient s'insérer les carreaux vernissés. Tant la mise en œuvre que la situation au milieu de la paroi pourraient soutenir cette interprétation. Par ailleurs, en 1970, trois carreaux de poêles, retrouvés dans les remblais du chœur, ont été répertoriés¹⁰. Tous trois appartiennent à une production typique du milieu, voire de la seconde moitié du XV^e siècle, et pourraient provenir du presbytère.

Cette disposition a sans doute été abandonnée lors de la disparition du corps supérieur au profit d'un foyer ou d'un fourneau à usage culinaire. Dans l'angle nord-est, et à peu de distance du foyer, on a retrouvé une pierre carrée percée d'une cavité circulaire. C'est là que venait pivoter la potence, fixée aussi à la poutraison et destinée à soulever marmites, pots à feu ou chaudrons¹¹. Plus tard encore, sans doute au XIX^e siècle, le poêle a été arasé sans que toutefois l'usage de l'âtre soit abandonné. A cet emplacement prit place une cheminée dont il subsiste deux poutres aujourd'hui sciées au nu du mur. Insérées dans des empochements à 1,70 m du sol, elles servaient de support latéral au manteau. A la même époque, un réseau de canalisations a été creusé dans le sol argileux. Il s'agit de rigoles dont le fond est fait de planches de bois et les bords de briques dressées. Le dispositif en Y prenait naissance dans les angles nord-ouest et sud-ouest de la pièce pour se terminer dans un demi-tonneau enterré dans l'angle du foyer qu'il détruisait en partie (fig. 8).

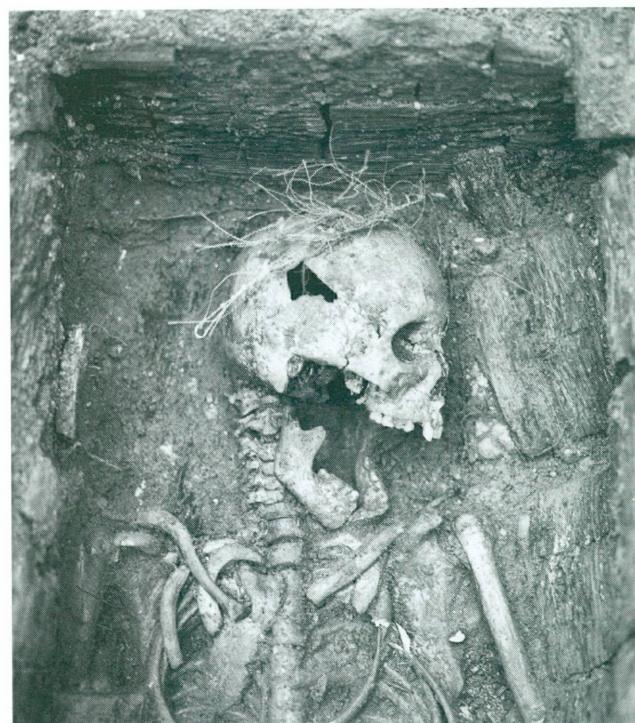
9.
Détail de la tombe 146

par la présence de clous de fer; des épingle de linceul ont été recueillies dans les tombes 71, 83 et 146. Cette dernière, au-dessus de laquelle a été retrouvée une monnaie bernoise de 1732, était creusée dans l’axe du porche. Allongée dans un cercueil, la défunte était coiffée d’une fine résille de fils de cuivre torsadés, rehaussée de perles de verre (fig. 9); peut-être s’agit-il d’une coiffe de mariée. La sépulture comportait encore deux ferrets en forme de croix pattée ainsi qu’un chapelet de perles de verre cylindriques alternant les couleurs vert, blanc et rouge. Dans deux cas (t. 67 et 127), la tête du défunt reposait sur une pierre; dans un seul (t. 133), quatre pierres servaient de calage à la calotte crânienne du sujet.
