**Artikel:** La maison de la tour à Meyrin, une "maison haute" du moyen age  
**Autor:** Bujard, Jacques  
**DOI:** <https://doi.org/10.5169/seals-728387>

# LA MAISON DE LA TOUR À MEYRIN, UNE « MAISON HAUTE » DU MOYEN AGE

Par Jacques Bujard

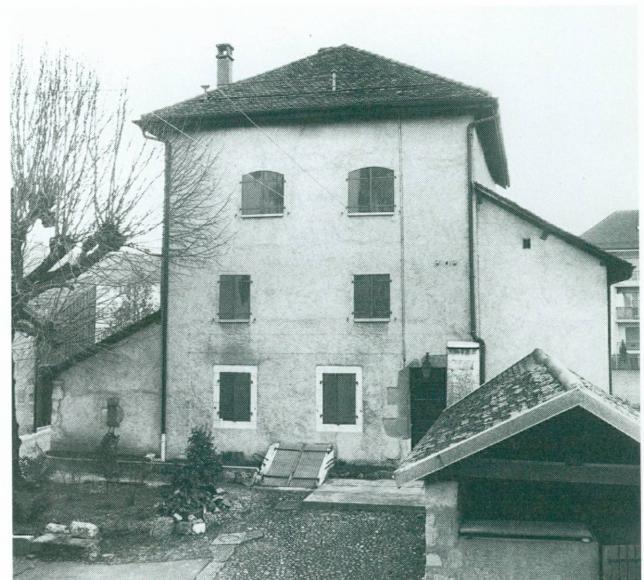
1.

La Tour de Meyrin avant la restauration de 1994

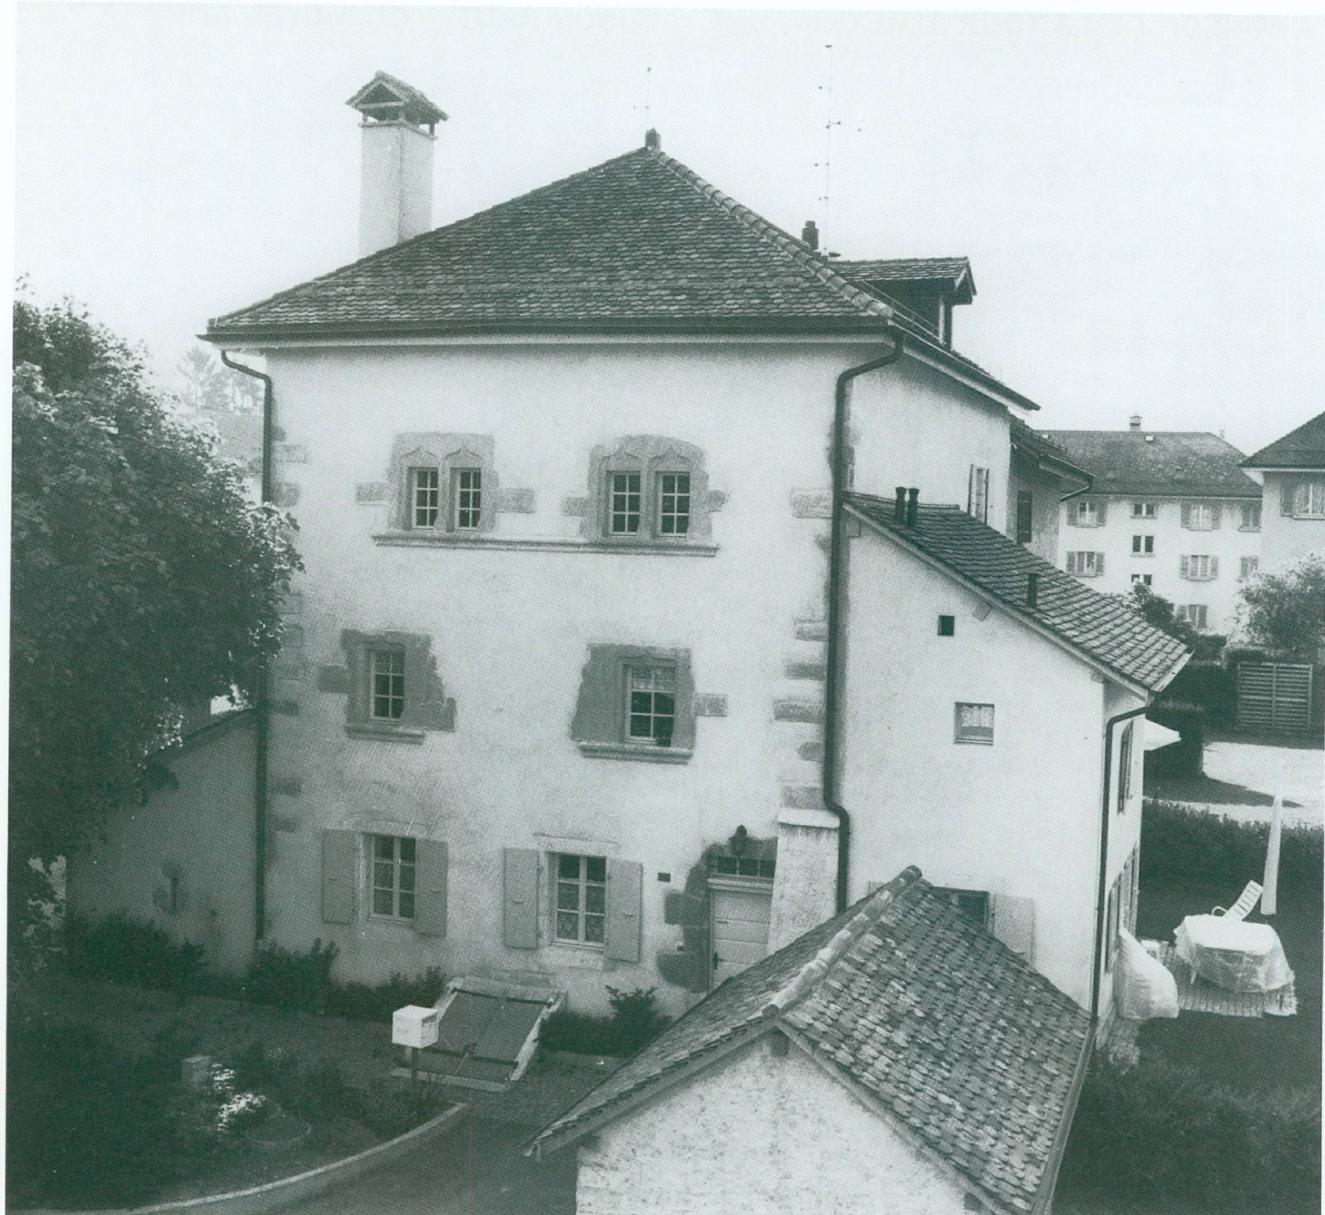
2.  
La Tour après les travaux de 1994

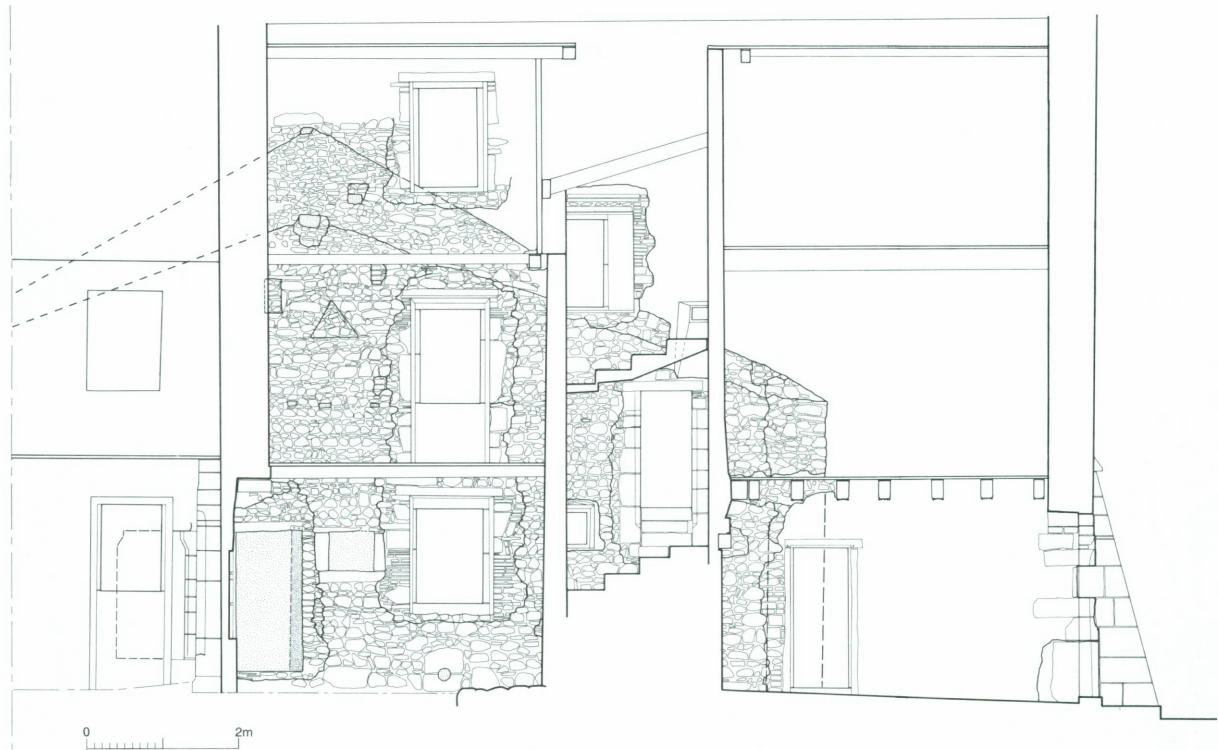
3.  
Elévation au pierre-à-pierre du mur-pignon du XIV<sup>e</sup> siècle

Du premier bâtiment repéré, il ne reste qu'une partie d'un mur-pignon, ainsi que des traces de la façade occidentale (fig. 3 et 4.1). Le toit de cet édifice était à faible pente, avec une poutre faîtière à 5,50 m du sol seulement; deux petites baies s'ouvrant au sommet du pignon, l'une rectangulaire et l'autre triangulaire, avec coffrage de planches. Le bâtiment devait avoir une profondeur d'environ 13,50 m en restituant un toit à deux pans égaux, cas le plus probable. Un arrachement de la façade ouest montre que l'édifice se prolongeait au nord du mur-pignon, qui était donc mitoyen. Cette extension paraît n'avoir eu qu'une profondeur d'environ 8 m, sa façade orientale devant se trouver à l'emplacement de celle qui lui a succédé et le pan est de son toit passer au-dessous des petites baies du pignon. Ce bâtiment servait vraisemblablement déjà de ferme, avec la grange et les écuries dans la partie sud et le logement au nord; ce dernier ne comportait qu'un rez-de-chaussée habitable et des combles. La présence dans le mur-pignon d'une armoire murale et d'une canalisation d'évier traversant les fondations permet de situer l'emplacement de la cuisine dans la moitié est du logement. La largeur de ce dernier et le plan de la grange, démolie, n'ont pu être déterminés faute d'une fouille complète du sous-sol.

tores était adossée au mur nord de la cuisine (fig. 7). Dans le mur-pignon et à l'extérieur du logement, une porte à linteau sur coussinet donnait accès à la grange (fig. 3).

Au rez-de-chaussée et adossé au mur mitoyen, un pilier chanfreiné de molasse est le dernier reste d'un passage reliant la cuisine à la nouvelle travée. A droite de ce pilier, la battue d'une porte et des encastrements de rayonnages indiquent qu'une large armoire maçonnée s'y adossait, en remplacement de la petite niche originale<sup>10</sup> (fig. 3 et 4.3).

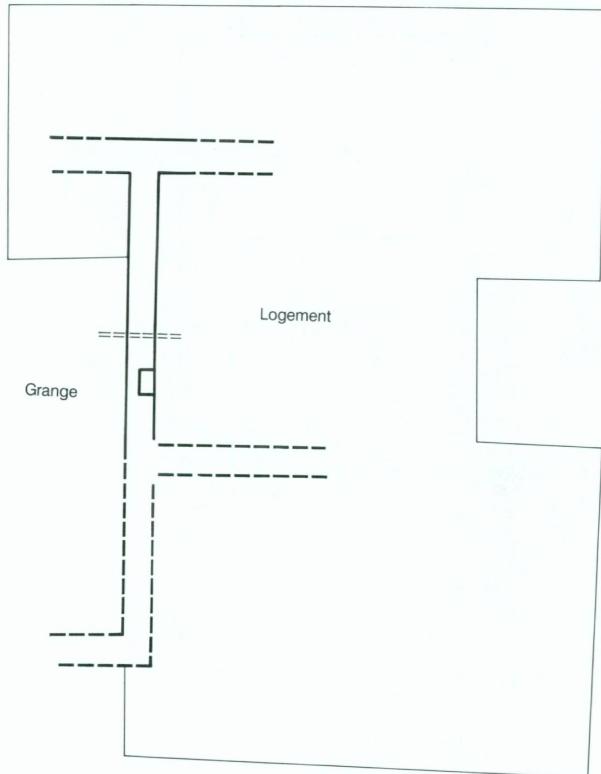
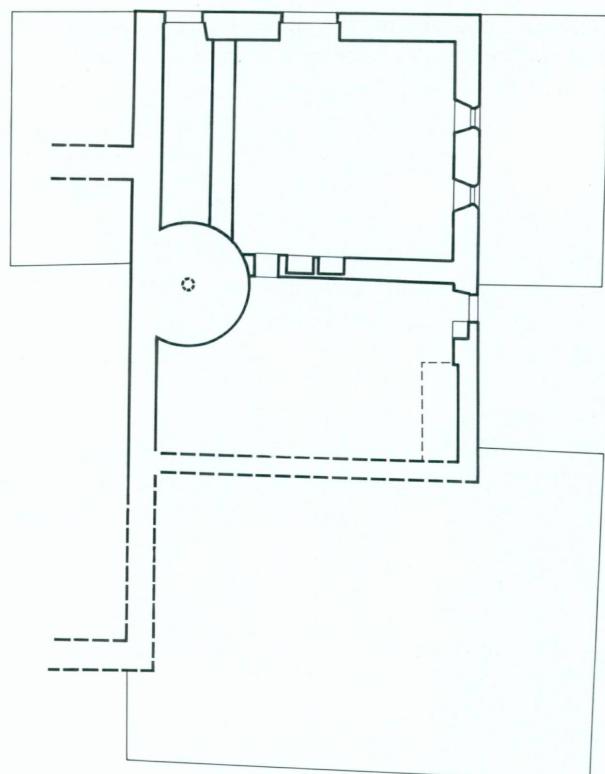
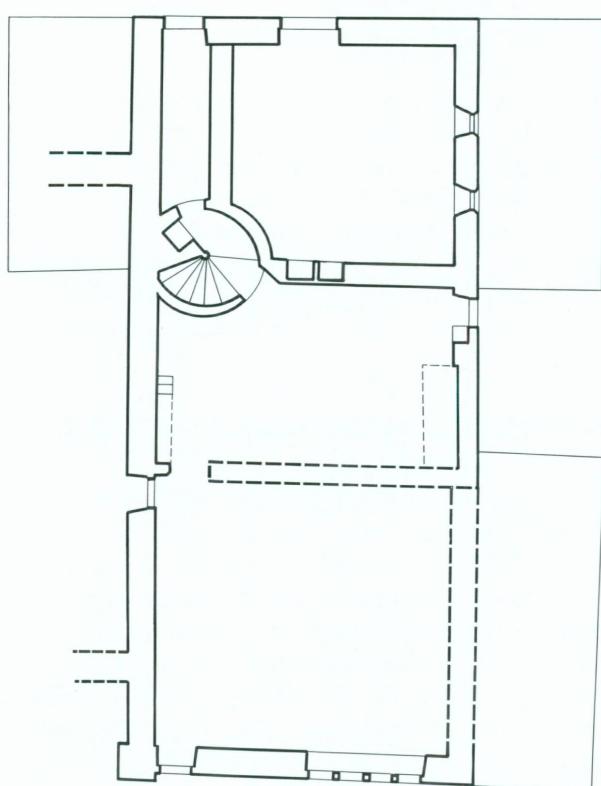
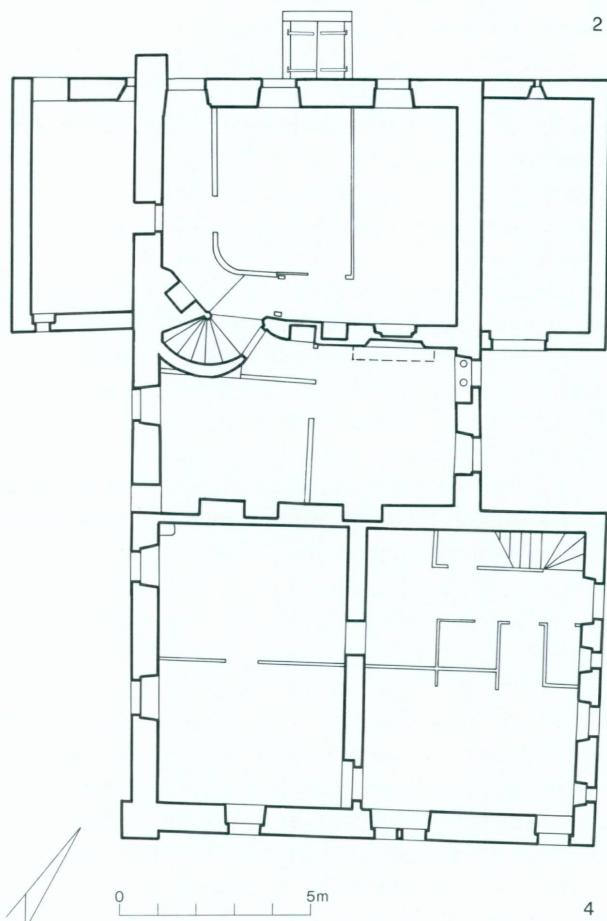
4.  
Plans des états successifs de la Tour: 1. XIV<sup>e</sup> siècle, 2. 1442,  
3. XVI<sup>e</sup> siècle, 4. XIX<sup>e</sup> siècle

Par ces travaux, le logement prend la forme d'une «maison haute» - la «Tour» - de deux étages sur rez-de-chaussée (fig. 4.2 et 5). La façade occidentale, avancée de 4 m, est percée d'une porte ogivale ornée d'une gorge, qui donnait accès à un couloir couvert de solives moulurées (fig. 6). Une seconde porte, moulurée comme la première mais plus large, s'ouvrait sur la pièce contiguë au couloir. Cette dernière n'était éclairée que par deux petites fenêtres chanfreinées qui permettent de lui attribuer une fonction de cave,

La façade orientale actuelle, très différente des autres, trahit l'agrandissement de la maison par l'ajout d'une travée (fig. 4.3 et 9). Celle-ci comptait une pièce contiguë à la cuisine au rez-de-chaussée et une grande salle au premier étage. Cette dernière, plus vaste et plus haute de plafond que les autres pièces, devait être une salle de réception. Le deuxième étage était en revanche très bas de plafond. La façade orientale présentait au rez-de-chaussée une large fenêtre chanfreinée en calcaire à trois meneaux et une porte rectangulaire placée à côté d'un contrefort épaulant l'angle sud-est<sup>8</sup>. Une haute baie à croisée en molasse s'ouvrait au premier étage<sup>9</sup>. Les baies du rez-de-chaussée et du premier étage sont

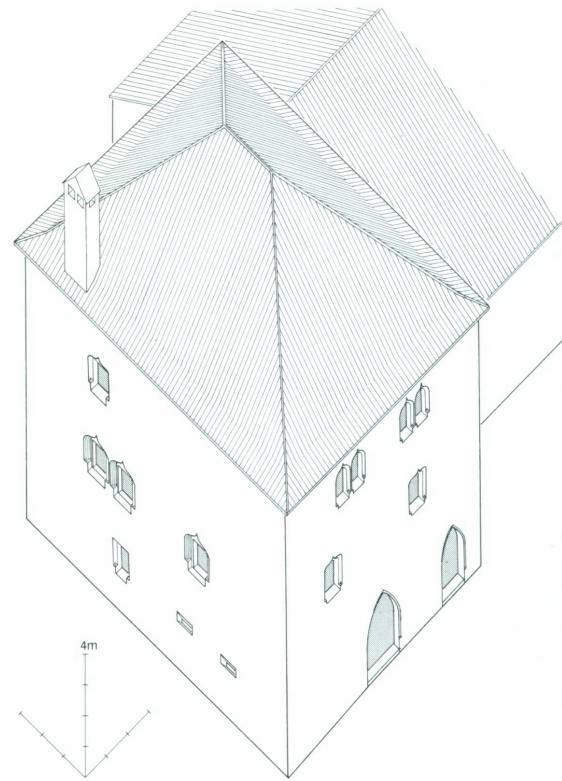
5.  
Essai de reconstitution de la Tour en 1442

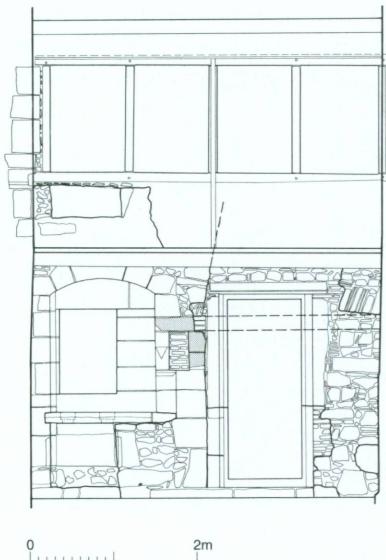
7

Relevé partiel de la paroi nord avec au rez-de-chaussée les traces de la cheminée de la cuisine de 1442 et au premier étage la fenêtre de l'atelier d'horloger aménagé vers 1820

ce qui est confirmé par l'absence de toute mouluration des solives du plafond, également datées de 1442. Cette cave était dotée d'une grande armoire double en molasse dans sa paroi est, flanquée d'une porte d'accès à la cuisine. Celle-ci occupait l'autre moitié du rez-de-chaussée; elle avait un sol de terre battue, un plafond de solives moulurées et était éclairée par une fenêtre à coussiège en façade nord et probablement par d'autres dans la façade est, entièrement disparue<sup>5</sup>. Une vaste cheminée au manteau mouluré de deux

D'autres travaux sont entrepris dans le courant du XIX<sup>e</sup> siècle: un étage est ajouté à la partie est de la Tour en surélevant le pan nord de la toiture et différentes ouvertures et cloisons sont reconstruites. La modification la plus intéressante est due à l'installation, en 1820 d'après une datation dendrochronologique, d'un atelier d'horloger dans la pièce au-dessus de la cuisine médiévale. Une large fenêtre à quatre jours vient alors remplacer la baie gothique au-dessus de l'établi (fig. 7).

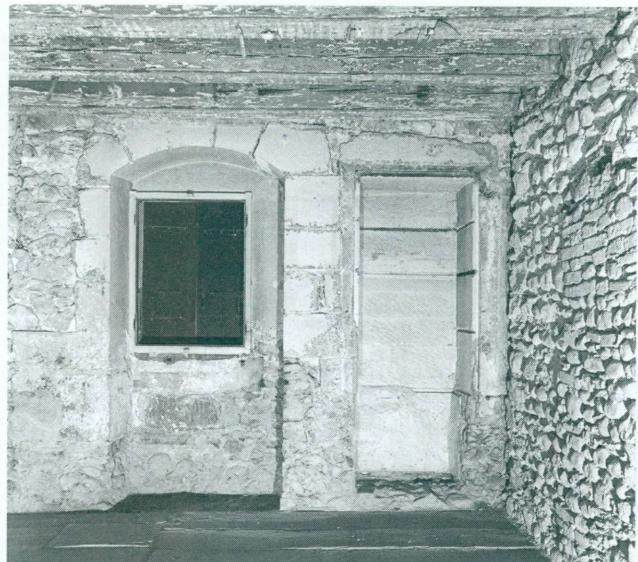
8.

Fenêtre et armoire de 1442 dans la paroi nord de la salle ouest du premier étage. Le coussiège se trouvait à droite de l'embrasure de la fenêtre et l'armoire a été allongée vers le bas au XIX<sup>e</sup> siècle.

Le premier étage du logement était occupé du côté ouest par une vaste salle à plafond de solives moulurées, éclairée par deux fenêtres dans la façade ouest et une dans celle du nord. Toutes ces baies présentaient un coussiège latéral déterminant une dissymétrie de l'embrasure et celle du nord était flanquée d'une armoire murale (fig. 8). Une seconde pièce se trouvait à l'est, éclairée par une baie à meneau au nord et peut-être d'autres à l'est. Le deuxième étage présentait la même répartition de salles, avec deux fenêtres à meneaux à l'ouest, soulignées par un cordon mouluré, et une baie simple dans le mur nord de la pièce orientale<sup>6</sup>.

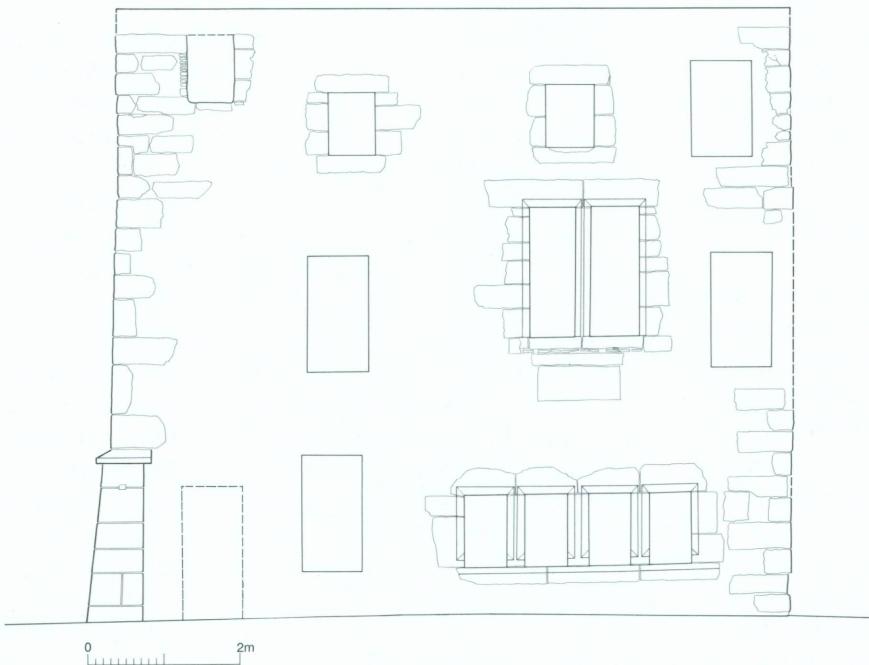
9.

Relevé des vestiges de la façade orientale de la travée ajoutée à la Tour au XVI<sup>e</sup> siècle

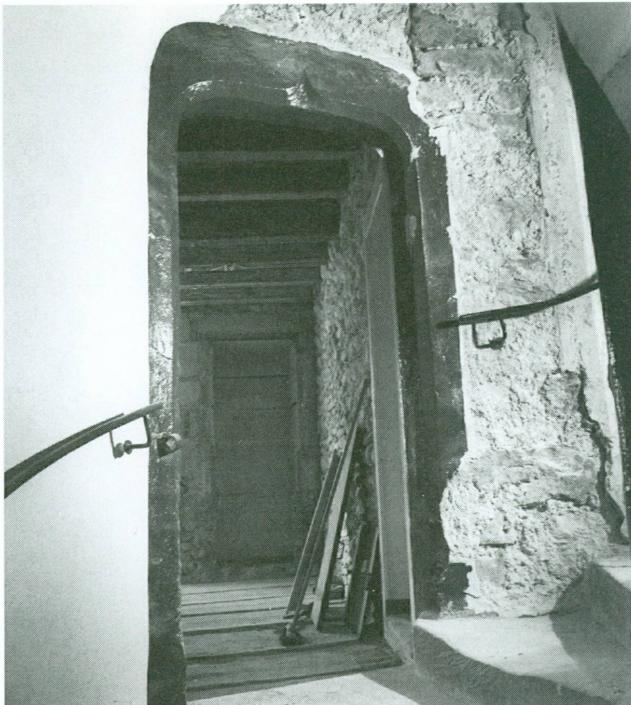
10.  
Encadrement de stuc d'une des portes au premier étage de l'escalier à vis du XVI<sup>e</sup> siècle

L'escalier à vis est rebâti vers la même époque; il est alors placé sur l'axe du mur de refend entre le couloir et la cuisine. Les parois du nouvel escalier sont élevées en tuf et renforcées de pièces de bois. Les marches sont construites en stuc, matériau qui formait également les encadrements moulurés des portes (fig. 10) et d'une petite fenêtre s'ouvrant au-dessus du toit de la grange. La porte donnant sur le couloir présentait un encadrement mouluré de tores<sup>12</sup>, alors que les autres portes, en arc déprimé, avaient des décors plus simples avec chanfrein et accolade. L'encadrement de la porte du viret menant à la cuisine, chanfreiné et en molasse, avait un linteau décoré d'une accolade à double pointe, comme certaines fenêtres de la maison gothique n° 16-18 de la rue de la Pélisserie à Genève<sup>13</sup>.

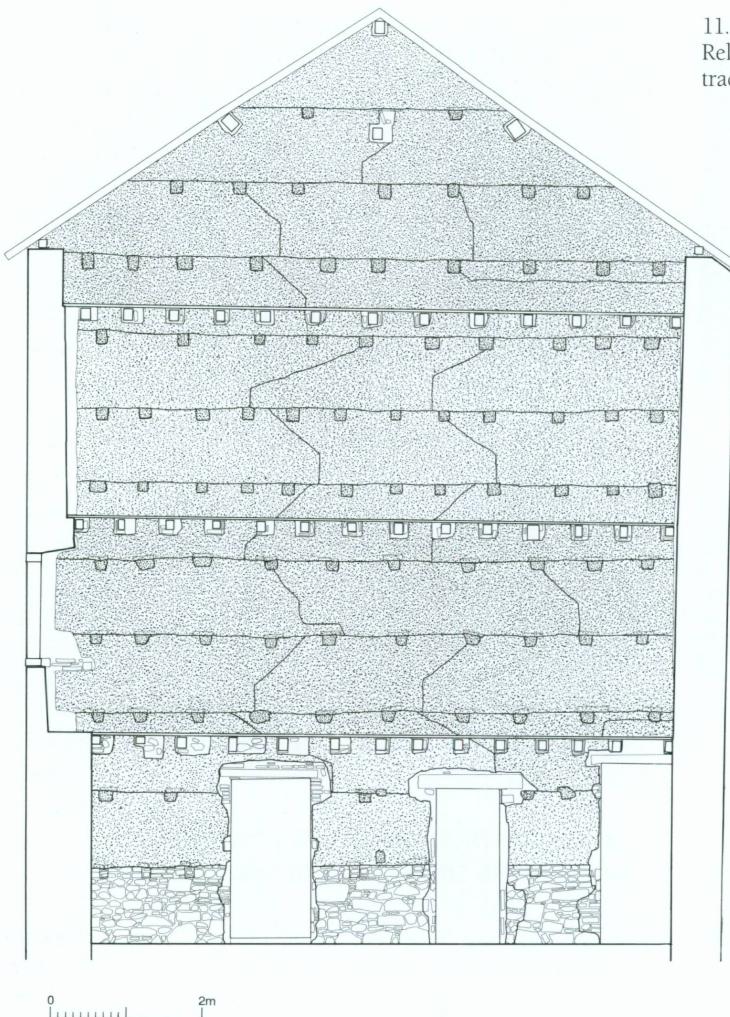
11.

Relevé du mur en pisé construit après l'incendie de 1814, avec les traces de la trentaine de banchées successives et les trous des clés

La moitié ouest de l'édifice est simplement réparée après l'incendie et ses solivages endommagés remplacés. La moitié orientale est quant à elle profondément modifiée: le bâtiment est élargi par le déplacement de sa façade nord, un mur de refend ajouté, différentes ouvertures percées et surtout le mur mitoyen entre les deux parties reconstruit en un matériau incombustible, le pisé (fig. 4.4 et 11). Au-dessus d'un soubassement maçonner, le mur a en effet été élevé en terre. Les césures et traces dans la terre tassée indiquent

une trentaine de banchées ou étapes de construction successives: les deux parois du coffrage de planches - les banches - étaient maintenues en place par des clés ou traverses posées sur la banchée déjà construite. Ces clés ont laissé des trous carrés au niveau des joints, tandis que les banches étaient maintenues écartée par des planchettes noyées dans la terre (fig. 12).

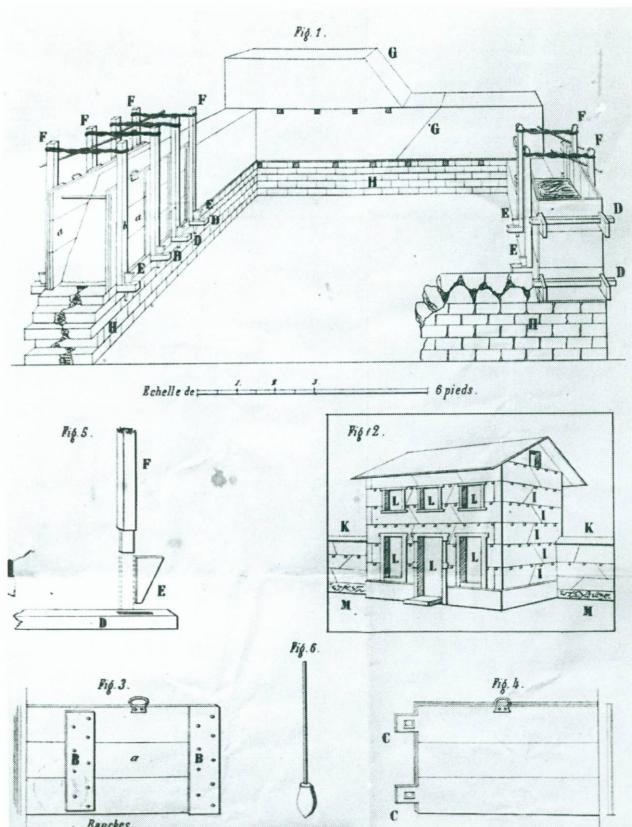
12.

Planche figurant dans le *Mémoire sur la bâtisse en terre* de L. Reymond, publié en 1857 à Genève. La technique de construction décrite est identique à celle utilisée à la Tour de Meyrin en 1814.
