Zeitschrift:	Schweizerische Zeitschrift für Vermessungswesen und Kulturtechnik = Revue technique suisse des mensurations et améliorations foncières
Herausgeber:	Schweizerischer Geometerverein = Association suisse des géomètres
Band:	31 (1933)
Heft:	12
Artikel:	Die Absteckungsarbeiten für die Dreirosenbrücke in Basel [Schluss]
Autor:	Albrecht, H.
DOI:	https://doi.org/10.5169/seals-194039

Die Absteckungsarbeiten für die Dreirosenbrücke in Basel.

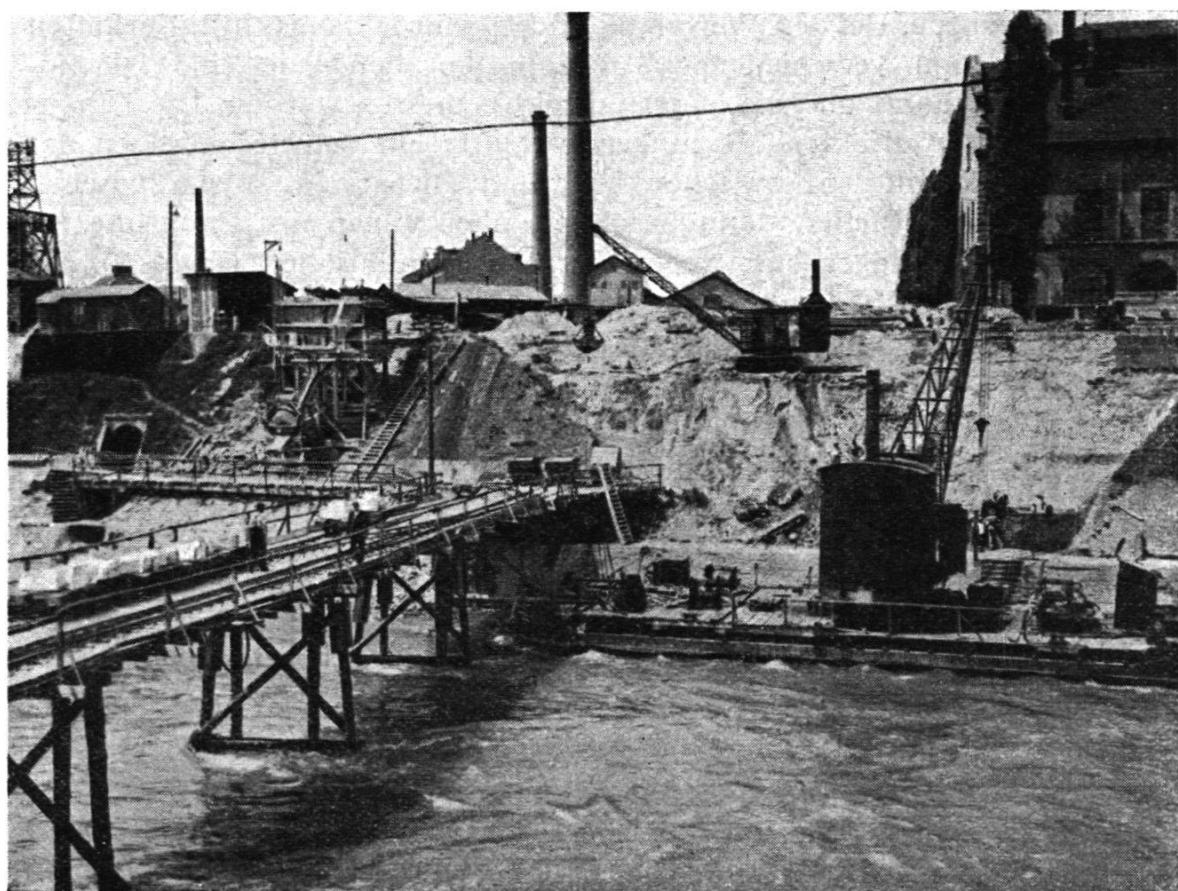
Abb. 2. Baugrube für das linke Widerlager und Dienststeg zum Strompfeiler.

Ende Juli 1932 wurde mit der Fundierung des linken Pfeilers begonnen. Die Absteckung erfolgte analog wie beim Pfeiler rechts auf dem Dienststeg, der auf der Abbildung 2 ersichtlich ist. Als neuer Wert von D wurde, als Summe der direkt gemessenen und der trigonometrisch bestimmten Teilstrecke, erhalten:

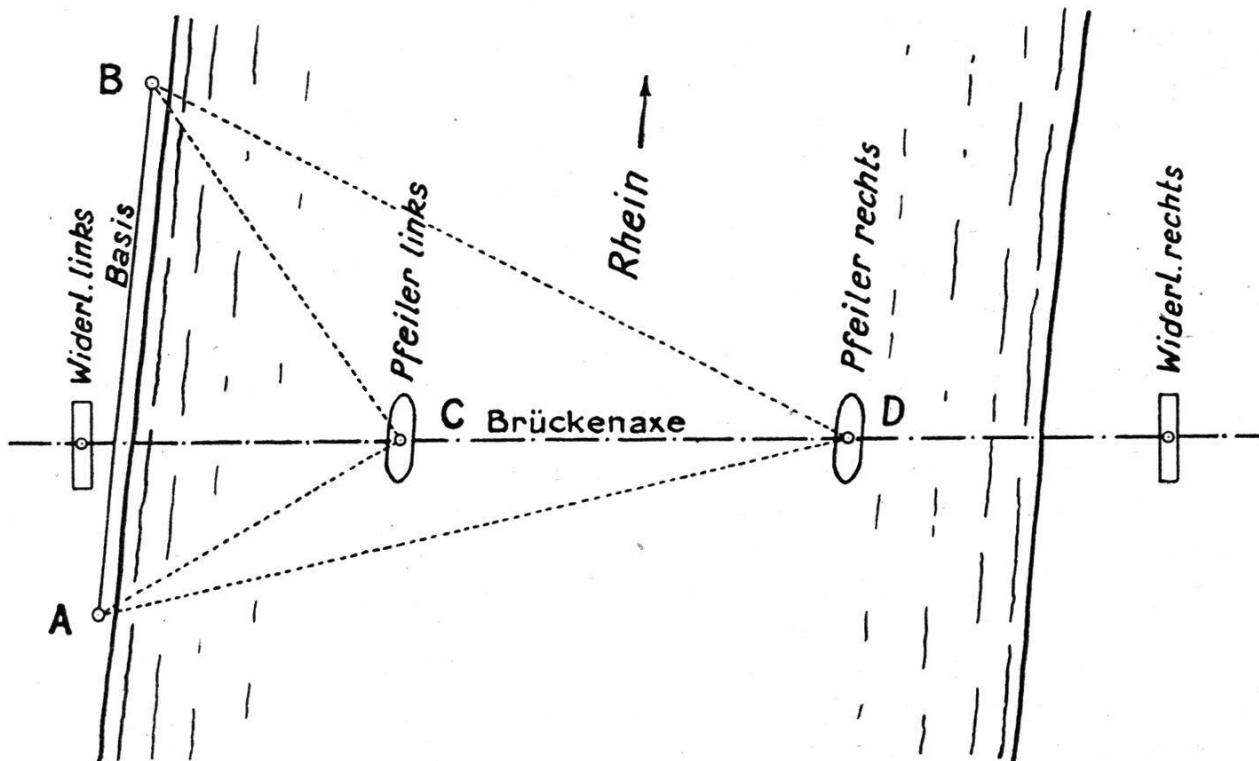
Fig. 3.

Mit dieser Basis als Grundlinie und den beiden Axpunkten der Pfeiler als Spitzen wurden die beiden Dreiecke $A B C$ und $A B D$ gebildet (Fig. 3). Die Pfeileraxe D war bereits früher für die Montage der rechten Brückenhälfte definitiv festgelegt worden. Dagegen war die Pfeileraxe C erst provisorisch bestimmt und es handelte sich jetzt darum, diesen Punkt C noch um einen Korrekturbetrag zu verschieben, damit die Strecke $C D$ genau 105,00 m lang werde. Zur Berechnung der Distanz: Definitiver Punkt D bis provisorischer Punkt C wurde folgende Triangulation durchgeführt.

Jeder Dreieckswinkel der beiden Dreiecke wurde 6 mal bestimmt, wobei jede Bestimmung durch 4fache Winkelmessung erfolgte. Als Instrumentarium diente ein 21 cm Nonien-Repetitionstheodolit des Vermessungsamtes in Verbindung mit Zentrierapparaten und Zielscheiben. Im Dreieck $A B C$ wurden die Winkel 2 mal von links nach rechts in Lage I und hierauf 2 mal von rechts nach links in Lage II retour gemessen, was der Polygonwinkelmessung beim Vermessungsamt entspricht. Da die Messung bei einer scharfen Kälte von -8° erfolgte, so machte sich eine größere Mitschleppung bemerkbar, die auch durch ständige Ausregulierung der Axen nicht restlos behoben werden konnte. Um diese Fehlerquelle möglichst zu reduzieren, wurde die Winkelmessung im Dreieck $A B D$ folgendermaßen angeordnet: Messung des Winkels in Lage I und Lage II, hierauf Messung des Complementes in Lage II und I. Um jede einzelne der 6 Bestimmungen von den übrigen möglichst unabhängig zu machen, wurden nach jeder 4fachen Winkelmessung der Theodolit und die Zielscheiben weggenommen und neu aufgestellt; zugleich wurde jedesmal die Anfangsablesung um ca. 65 g verschoben. Der maximale Abschlußfehler der 6 Bestimmungen gegenüber der Winkelsumme von 200 g beträgt:

Mit den so erhaltenen Elementen: 6 verschiedene Bestimmungen der Basislänge und der Winkel der beiden Dreiecke, wurden die Koordinaten von C und D je 6 mal gesondert berechnet. Diese Koordinaten lieferten ihrerseits wieder die in der folgenden Tabelle zusammengestellten Werte für die Pfeilerdistanz $C D$.

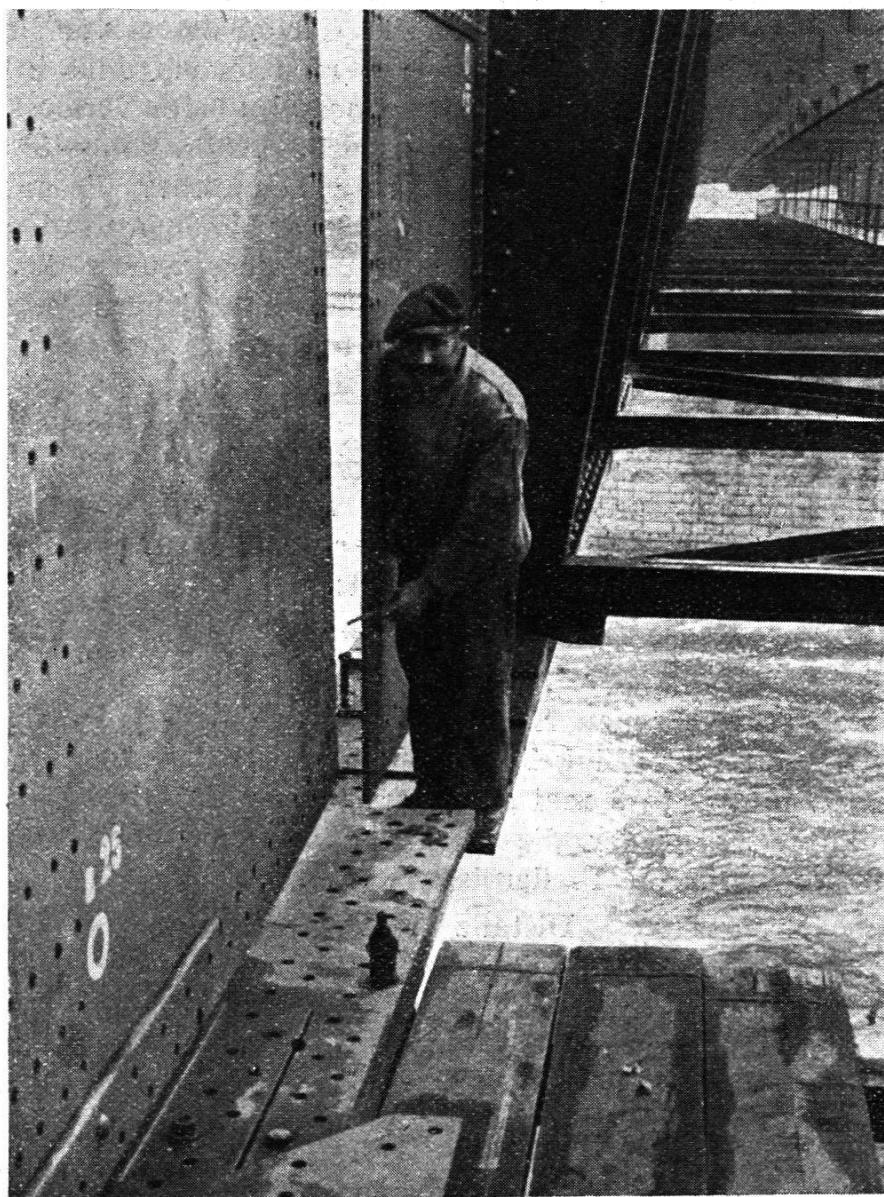
Abb. 4. Trennungsfuge zwischen den beiden Trägerhälften.

Trägerhälften bestand meine Mitarbeit bei diesem Werk lediglich in häufigen Untersuchungen und Kontrollen der jeweiligen Trägerlagen. Auf Grund dieser Aufnahmen konnte dann das statische Verhalten der Träger während der verschiedenen Bauetappen und unter wechselnden Belastungsverhältnissen untersucht werden. Im Mai 1933 wurde vermittelst des Derrickkrans das letzte Trägerstück eingesetzt und die Abbildung 4 zeigt den Moment, wo der erste Arbeiter von einer Brückenhälfte auf die andere übertritt und bei dieser Gelegenheit auch sofort kontrolliert, ob der Spalt zwischen den beiden Trägerhälften auch wirklich 10 cm breit ist. Es stimmte ziemlich genau; dieser Feststellung war aber keine große Bedeutung beizulegen, weil die Fuge von 10 cm nur für eine Eisentemperatur von +10° gilt und weil auch die Höhenlage der beiden Trägerhälften noch nicht genau justiert war. Dies erfolgte durch Heben oder Senken der Trägerenden über den Widerlagern, worauf sich die Trennungsfuge für die normale Eisen-temperatur von +10° zu 11 cm ergab.
