Artikel: Der Wideraufbau von Stein und die damit verbundenen Meliorationen

Autor: Braschler, H.

Der Wiederaufbau von Stein und die damit verbundenen Meliorationen

Von H. Braschler, dipl. Ing., St. Gallen

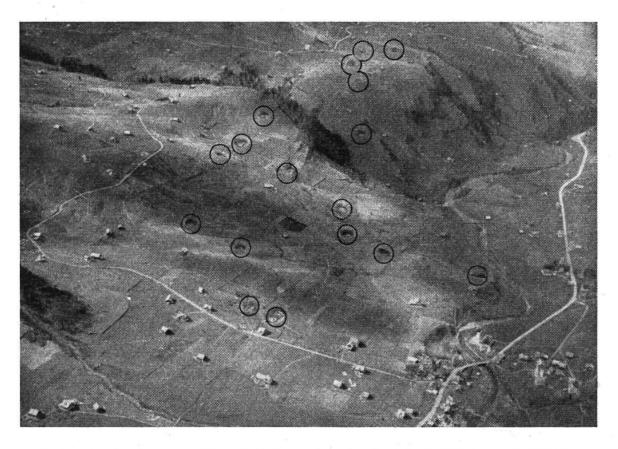
Luftaufnahme aller Brandstätten der landwirtschaftlichen Gebäude. Durch den Föhnsturm wurden die glühenden Schindeln nahezu 2 km fortgetragen und breiteten das Feuer mit unvorstellbarer Raschheit aus.

Bei den Scheunen wurden Stall, Tenn und Heuwalmen ausgeführt, wobei Größe und Ausbau den vorliegenden Betriebsverhältnissen angepaßt sind. Da der gewaltige Föhnsturm am Unglückstag das Feuer rasch von einem Schindeldach zum andern trug, konnten für die Neubauten zur Vermeidung ähnlicher Katastrophen keine Schindeldächer mehr in Frage kommen. Man hat darum für alle neuen Gebäude auch mit Rücksicht auf das Landschaftsbild überall dunkle, sogenannte engobierte Ziegel als Bedachungsmaterial verwendet. Dank dem raschen Zugreifen aller beteiligten Instanzen, Projektverfasser, Handwerker und Helfer konnte von der Erstellung der geplanten Notscheunen Umgang genommen werden, da für das Einbringen der Heuernte bereits der nötige Raum in den Oekonomiegebäuden vor-

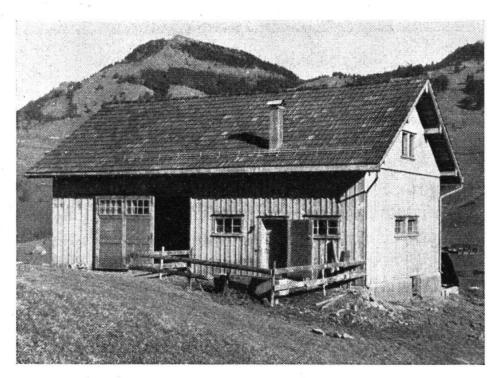
Normalscheune, wie sie in Stein allgemein als Ersatz zerstörter Ställe errichtet wurde.

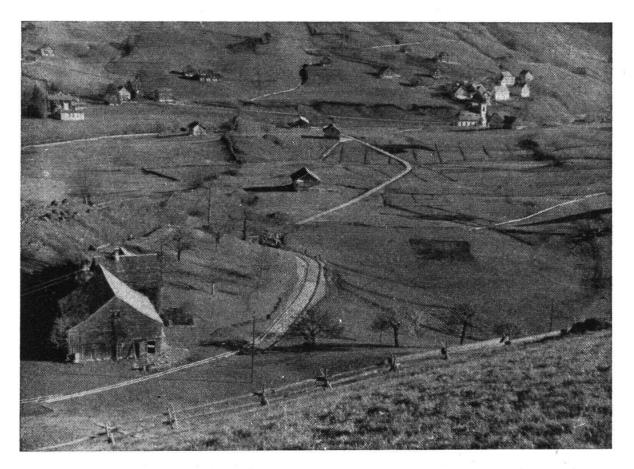
Ein Teil der ausgeführten Entwässerungen und die neue Güterstraße nach Hinterbüel

tionskataster soll veranschaulichen, welch weitgehende Verbesserungen ausgeführt worden sind. Vor allem spielten umfangreiche Entwässerungen, dann die zwei Weganlagen «Hinterbüel» und «Dörfli» für den Wiederaufbau eine ausschlaggebende Rolle.

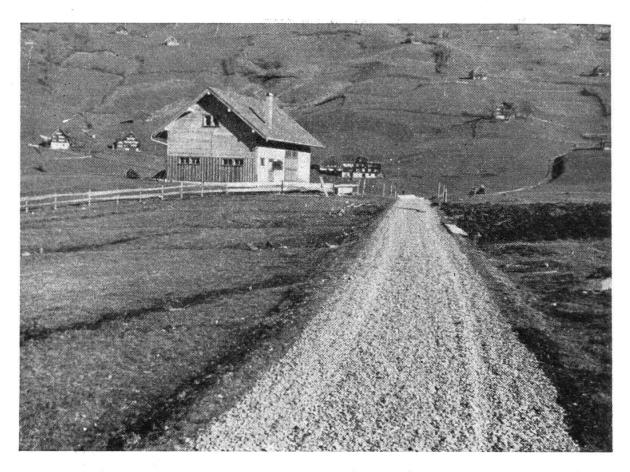
Güterstraße nach Hinterbüel mit neu erstellter Scheune

Beim Güterwegbau nach Hinterbüel kam im Sommer 1948 für die erste Bauetappe eine Studenten-Arbeitskolonie zum Einsatz. Angehörige von verschiedenen Rassen und von ca. zwölf Nationen arbeiteten hier zusammen. Leider waren die Helfer zum Teil ungenügend ausgerüstet, und das schlechte Wetter beeinträchtigte den gewünschten Arbeitsfortschritt in starkem Maße. Trotzdem dürfen wir auch mit dieser Hilfe zufrieden sein. Die Straßenbauten wurden nachher durch Unternehmer im Akkord beendigt. Damit fand auch dieses seit mehr als zwanzig Jahren in Stein pendente Verbesserungsprojekt zum Nutzen aller Interessenten seinen guten Abschluß.
