Artikel: Der Wideraufbau von Stein und die damit verbundenen Meliorationen

Der Wiederaufbau von Stein und die damit verbundenen Meliorationen

Von H. Braschler, dipl. Ing., St. Gallen

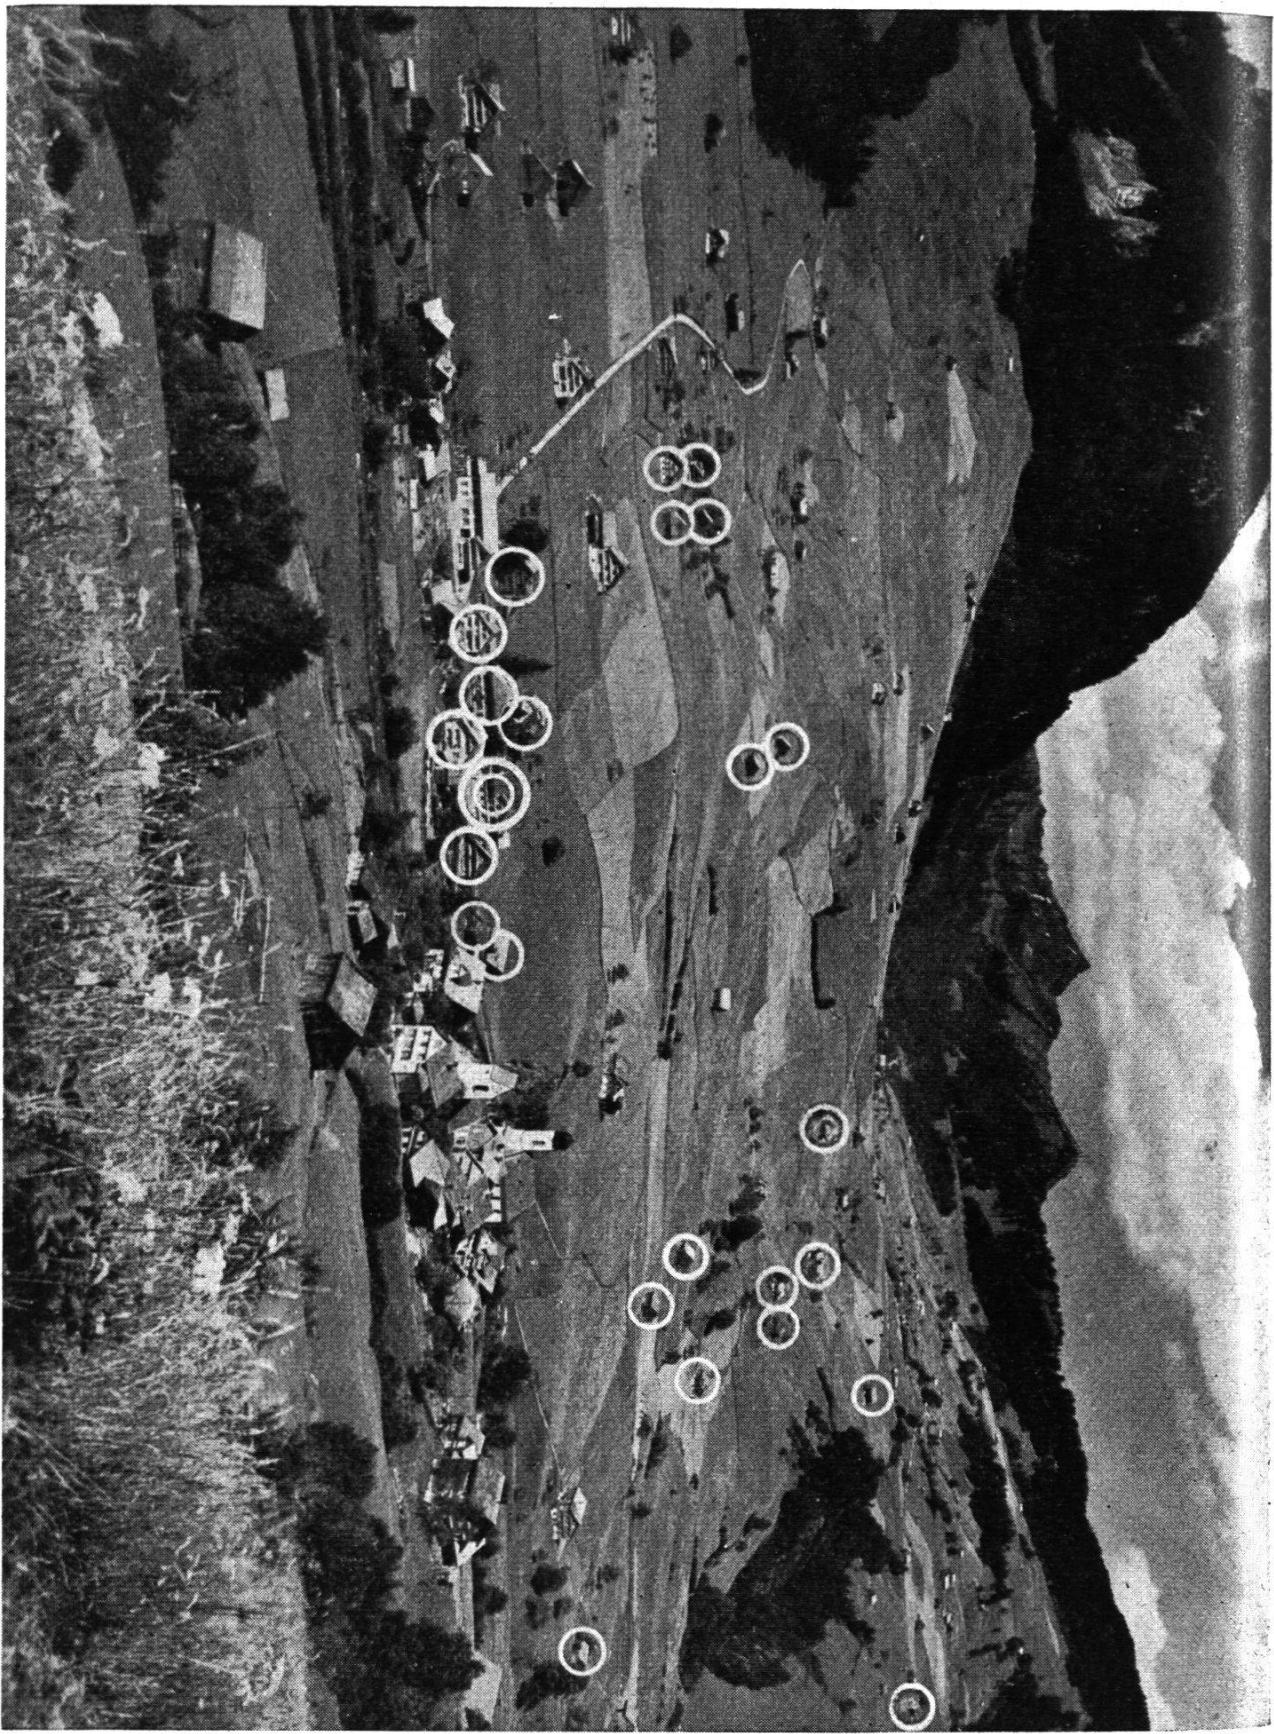
Stein vor dem Brande. Die Brandobjekte sind mit einem weißen Kreis bezeichnet. Das Feuer brach im «Ochsen» aus, der mit einem Doppelkreis gekennzeichnet ist.

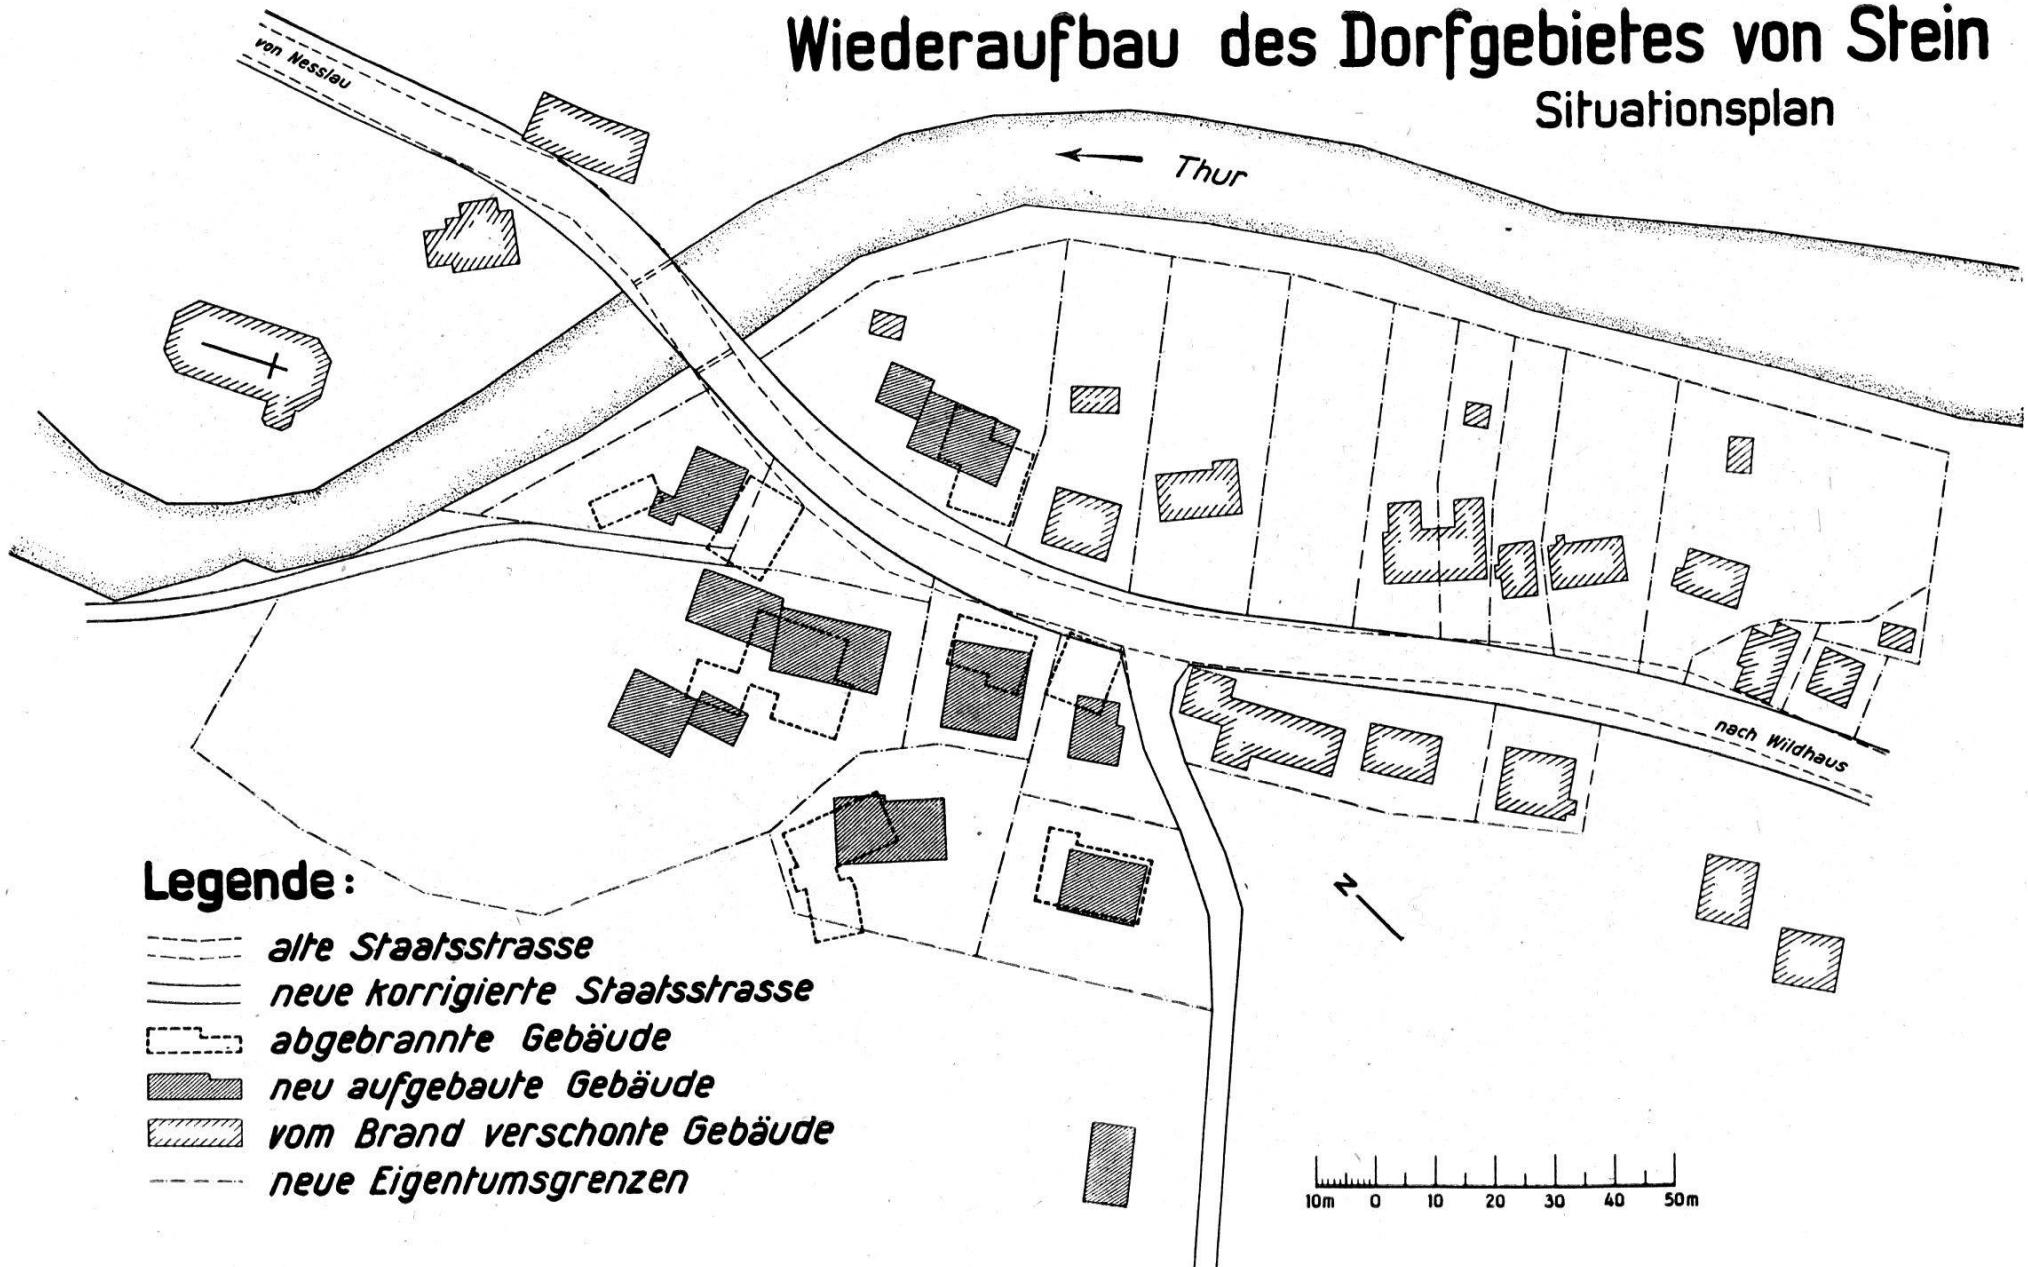
Situationsplan

Wiederaufbau des Dorfgebietes von Stein

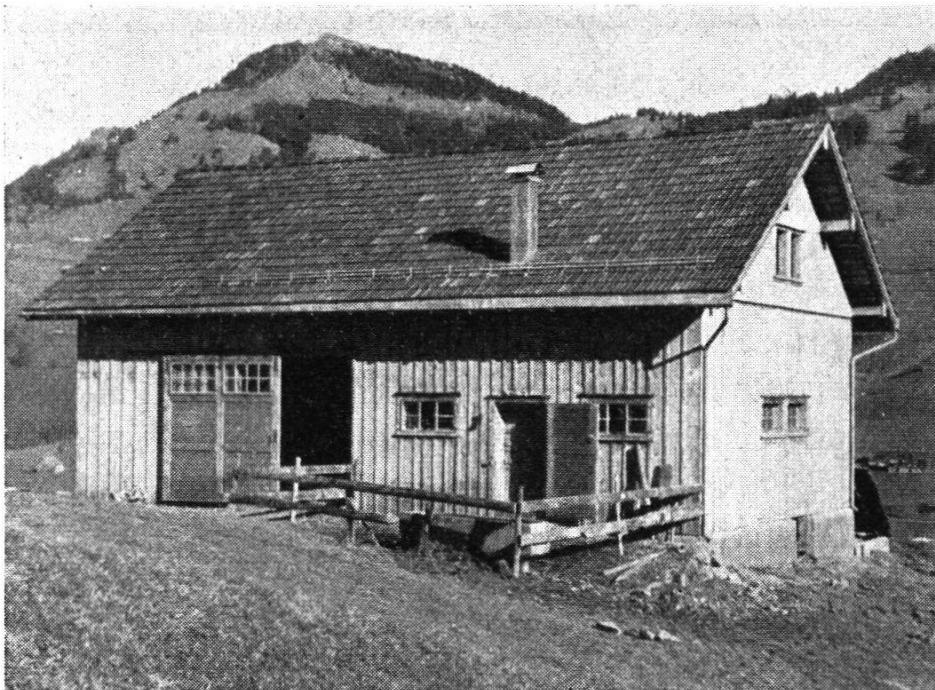
Normalscheune, wie sie in Stein allgemein als Ersatz zerstörter Ställe errichtet wurde.

Im landwirtschaftlichen Baugebiet galt es auch zu untersuchen, ob nicht dem einen oder andern an Stelle von zwei abgebrannten Ställen einfach ein einziges, entsprechend größeres Objekt wieder erstellt werden sollte. In vereinzelten Fällen ist dies gelungen. Dann mußten für die Ställe die einfachsten Regeln der Stallhygiene, Belüftung und Belichtung und auch die heute üblichen Dimensionen berücksichtigt werden. Auch wurden überall Gülkenkästen und zweckmäßige Düngerstätten angeordnet. Allerdings ging anfänglich ein Sturm der Entrüstung durch die Reihen der Brandgeschädigten, als man ihnen mitteilte, es würden bei den neuen Ställen keine «Vorbruggen» mehr erstellt. Bedauerlicherweise wurden verschiedene Opponenten noch durch einzelne Handwerker unterstützt. Beharrlichkeit half aber auch hier der guten Idee zum Durchbruch. Unter Anleitung des kantonalen Meliorationsamtes wurden die Scheunen und Ställe durch die Bauhandwerker projektiert. Die Skizzierung und zum Teil die Projektierung der länd-

Bei den Scheunen wurden Stall, Tenn und Heuwalmen ausgeführt, wobei Größe und Ausbau den vorliegenden Betriebsverhältnissen angepaßt sind. Da der gewaltige Föhnsturm am Unglückstag das Feuer rasch von einem Schindeldach zum andern trug, konnten für die Neubauten zur Vermeidung ähnlicher Katastrophen keine Schindeldächer mehr in Frage kommen. Man hat darum für alle neuen Gebäude auch mit Rücksicht auf das Landschaftsbild überall dunkle, sogenannte engobierte Ziegel als Bedachungsmaterial verwendet. Dank dem raschen Zugreifen aller beteiligten Instanzen, Projektverfasser, Handwerker und Helfer konnte von der Erstellung der geplanten Notscheunen Umgang genommen werden, da für das Einbringen der Heuernte bereits der nötige Raum in den Oekonomiegebäuden vor-

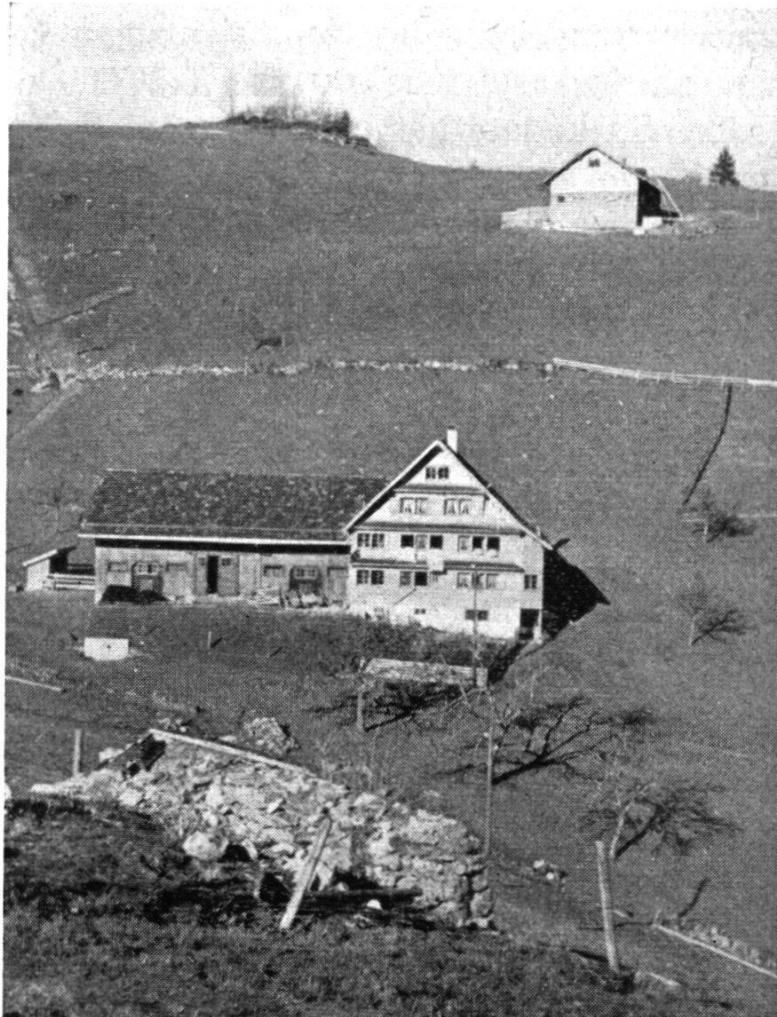
**Neuer Bauernhof in «Hinterbüel» mit zusammengebautem Haus und Stall.
Im Hintergrund ein neuer Stall.**

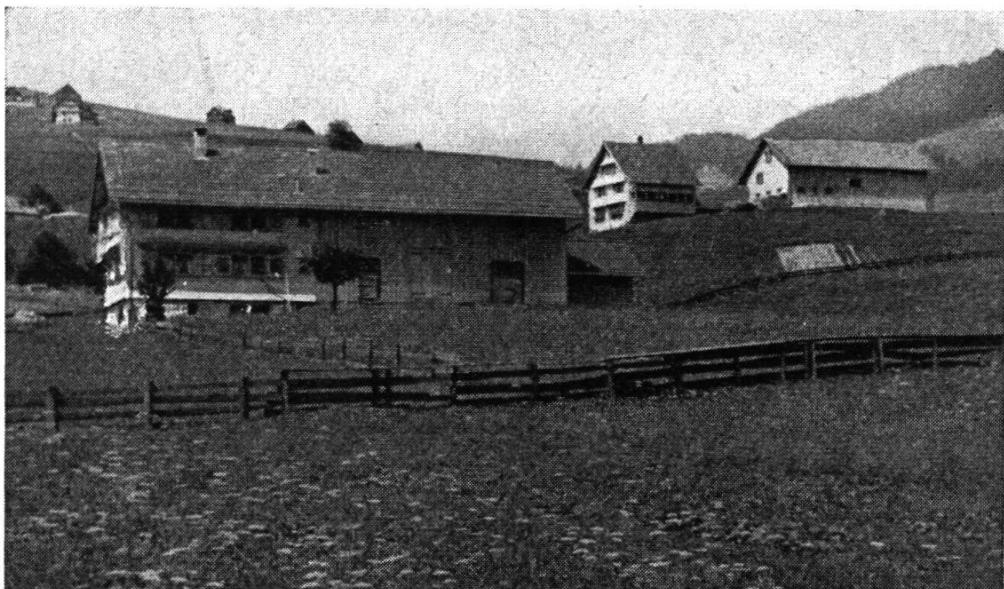
Die beiden neuen Höfe im «Dörfli», der vordere mit Haus und Scheune unter dem gleichen First zusammengebaut, jener im Hintergrund mit Haus und Stall getrennt gebaut.

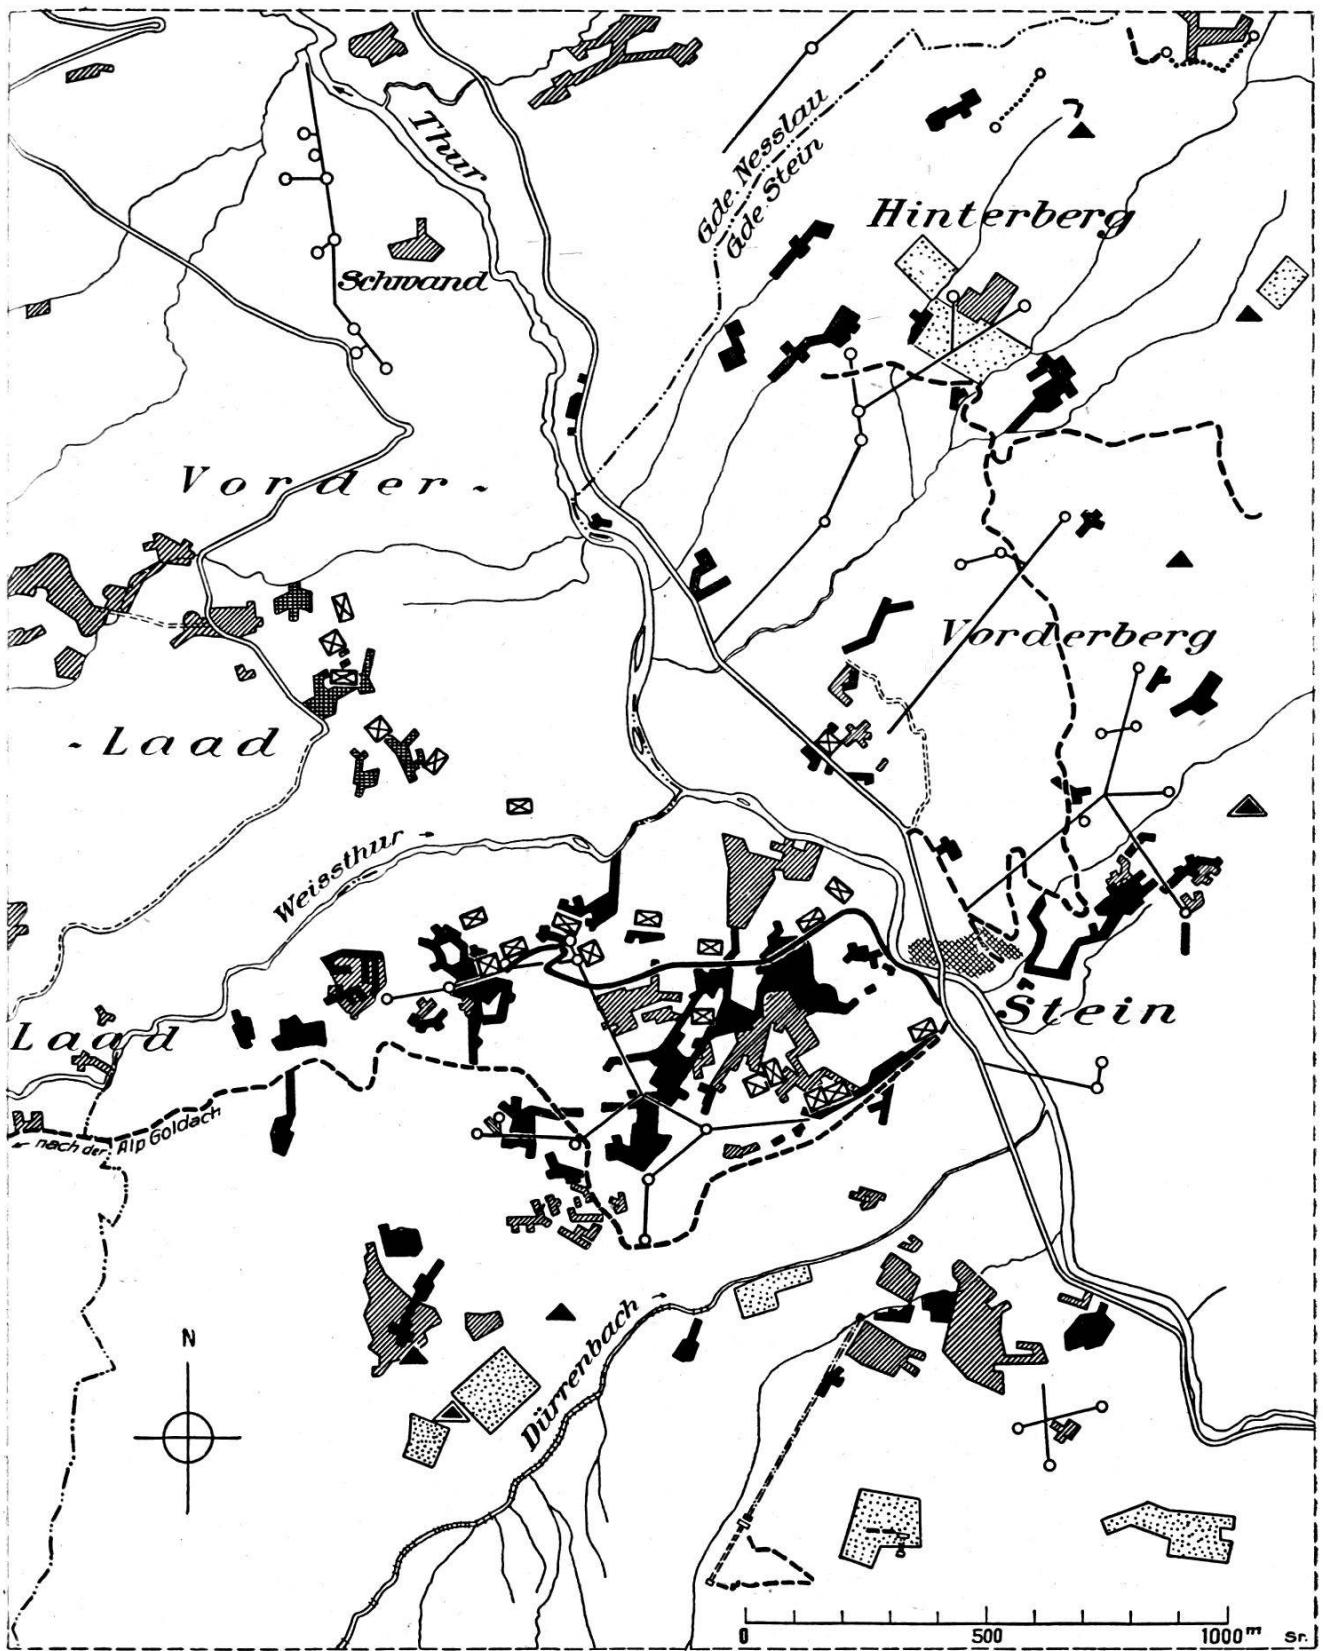
a) Vor dem Brände (29. März 1947) ausgeführte Meliorationen:

- Drainagen
- ▲ Alpställe
- Räumungen
- Güter - Alp - und Viehtriebwege
- ▲ Alpställe und Alphütten
- Friedmauern
- Seilbahnen
- Wasserversorgungen
- Licht- und Kraftversorgungen

b) Nach dem Brände (29. März 1947) ausgeführte Meliorationen in der Gemeinde Stein:

- Drainagen
- Güterweg

c) Zur Ausführung bestimmte Entwässerungen im Brandgeschädigten-Gebiet von Nesslau:

- Entwässerungen

d) Neu erstellte landwirtschaftliche Bauten im Brandgeschädigten-Gebiet von Stein/Nesslau:

- ☒ 7 Wohnhäuser
- ☒ 15 Scheunen

Ausschnitt aus dem Meliorationskataster Stein und Laad, Gemeinde Neßlau

Am Beispiel Stein soll nun gezeigt werden, was in andern Bergdörfern in analoger Weise ebenfalls möglich ist, und wie dort durch Zusammenarbeit der dringend notwendigen Unterstützung durch die öffentliche Hand mit den Grundeigentümern Werke ermöglicht wurden. Der Ausschnitt aus dem Meliora-

tionskataster soll veranschaulichen, welch weitgehende Verbesserungen ausgeführt worden sind. Vor allem spielten umfangreiche Entwässerungen, dann die zwei Weganlagen «Hinterbüel» und «Dörfli» für den Wiederaufbau eine ausschlaggebende Rolle.

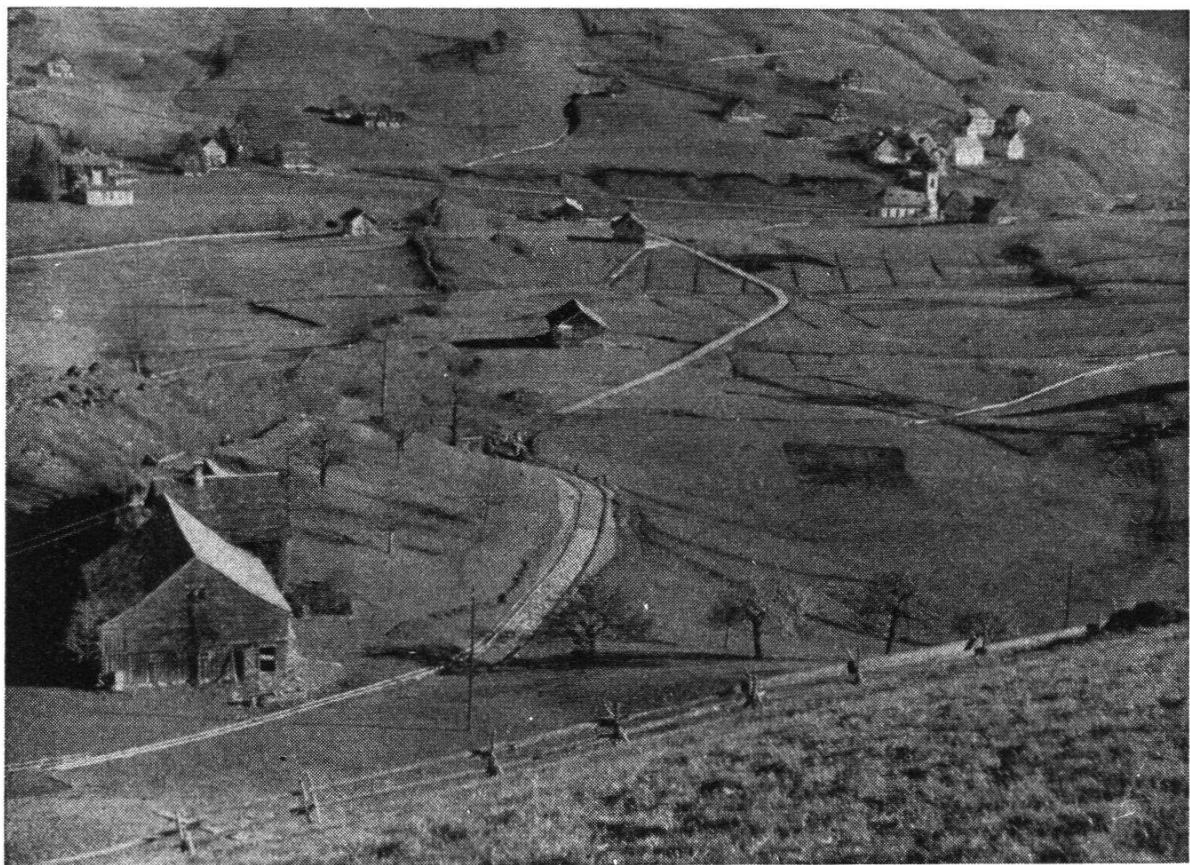
Ein Teil der ausgeführten Entwässerungen und die neue Güterstraße nach Hinterbüel

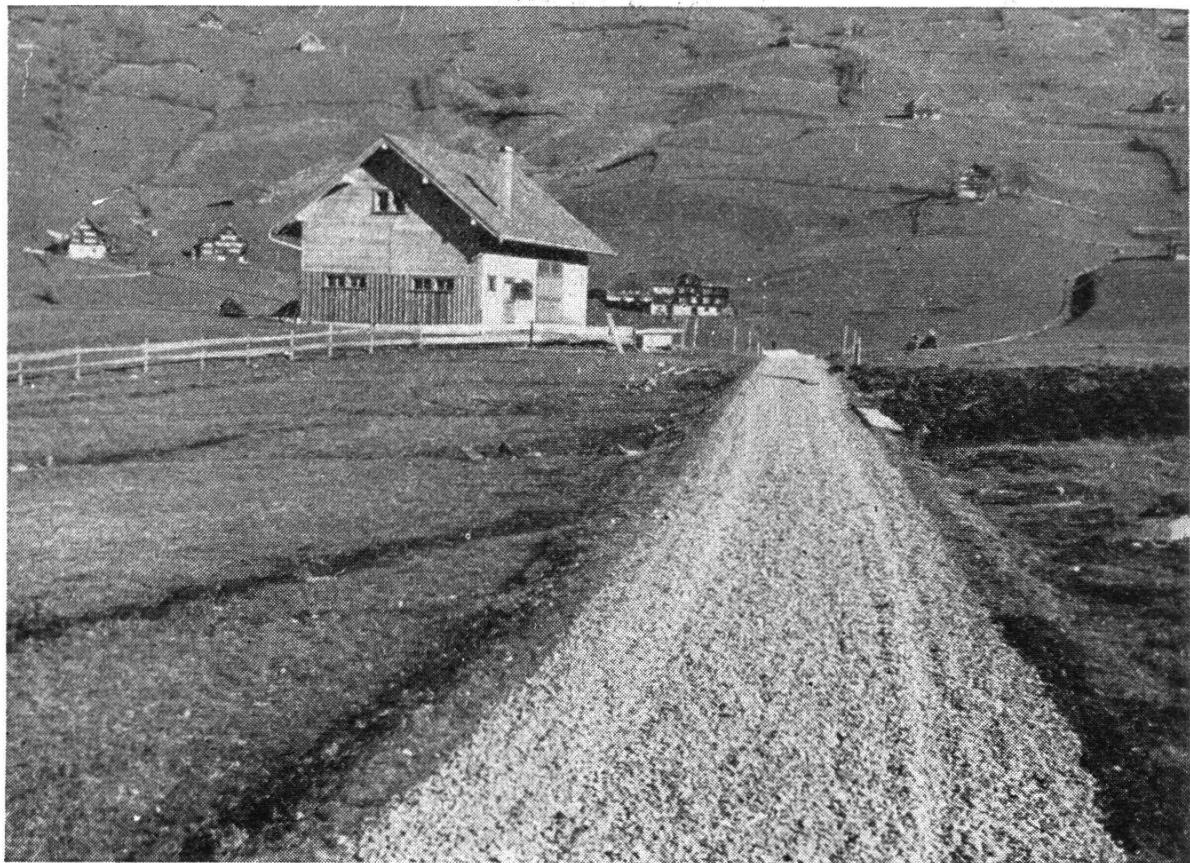
Güterstraße nach Hinterbüel mit neu erstellter Scheune

Beim Güterwegbau nach Hinterbüel kam im Sommer 1948 für die erste Bauetappe eine Studenten-Arbeitskolonie zum Einsatz. Angehörige von verschiedenen Rassen und von ca. zwölf Nationen arbeiteten hier zusammen. Leider waren die Helfer zum Teil ungenügend ausgerüstet, und das schlechte Wetter beeinträchtigte den gewünschten Arbeitsfortschritt in starkem Maße. Trotzdem dürfen wir auch mit dieser Hilfe zufrieden sein. Die Straßenbauten wurden nachher durch Unternehmer im Akkord beendigt. Damit fand auch dieses seit mehr als zwanzig Jahren in Stein pendente Verbesserungsprojekt zum Nutzen aller Interessenten seinen guten Abschluß.

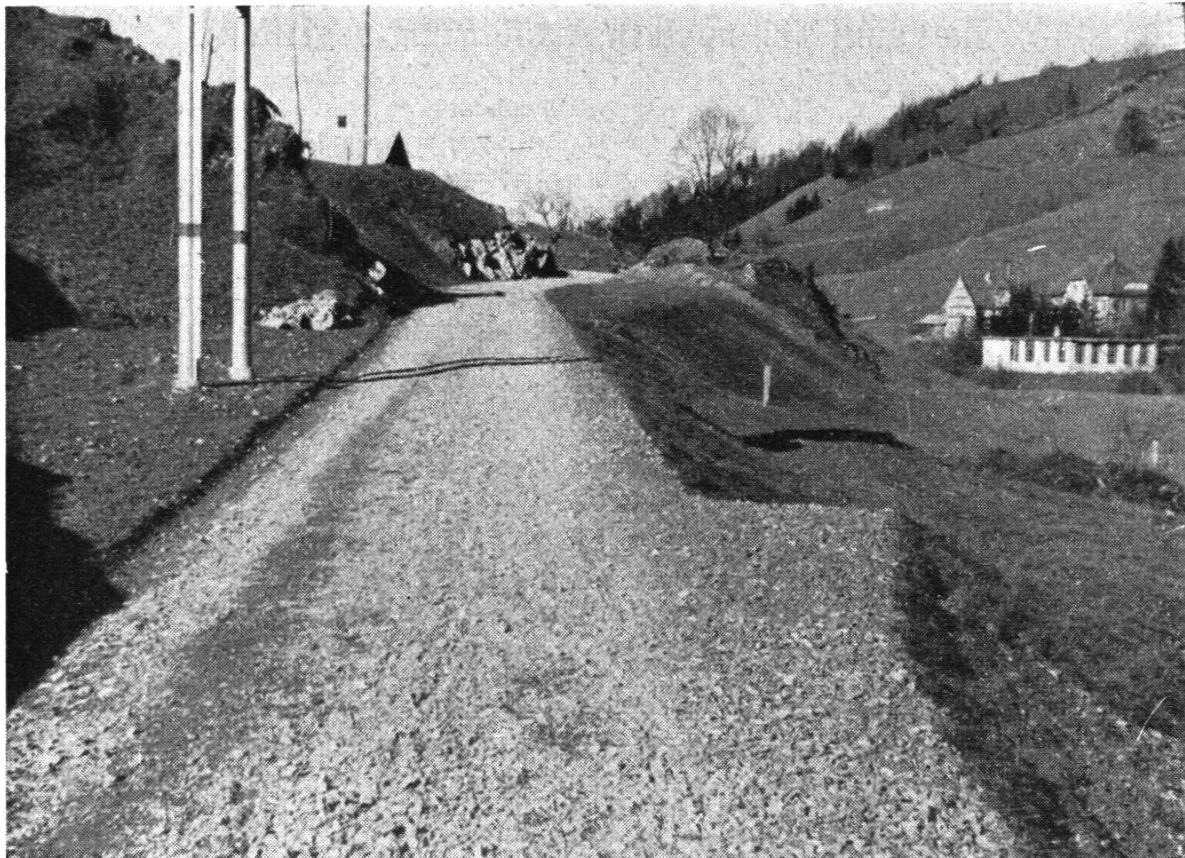
Partie an der neuen Hinterbüelstraße
