Zeitschrift: Schweizerische Zeitschrift für Vermessung, Kulturtechnik und Photogrammetrie = Revue technique suisse des mensurations, du génie rural et de la photogrammétrie

Band: 51 (1953)

Unsere bisherigen Versuchsergebnisse bei Maulwurfsdrainagen

Vom Kulturtechnischen Institut der ETH
Berichterstatter: Prof. E. Ramser

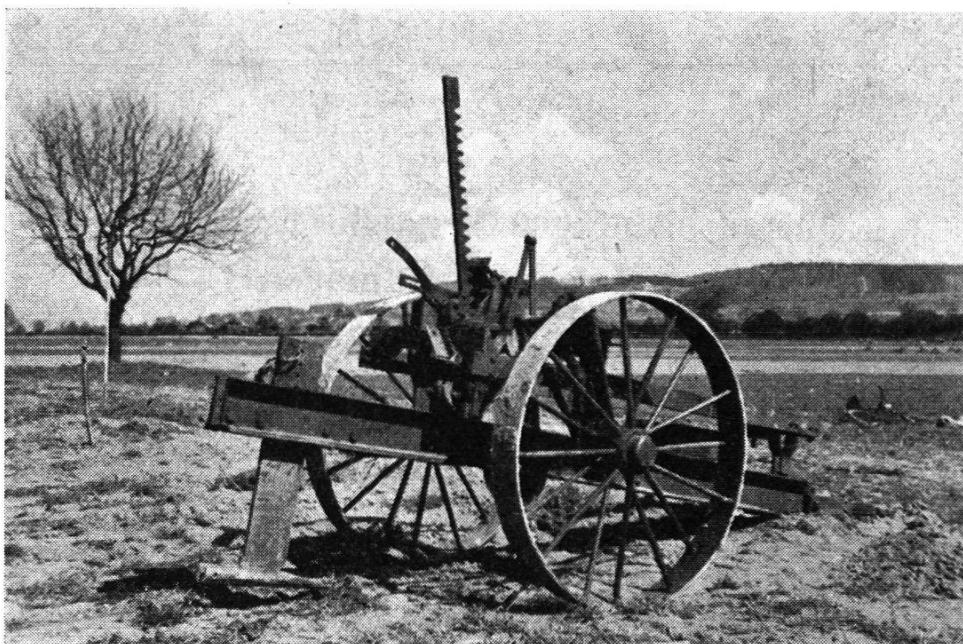
Alle Molepflüge bestehen aus einem vertikalverstellbaren Messer, dem Schwert, das bei der Pflugarbeit den Boden von der Oberfläche bis auf eine Tiefe von 40–80 cm durchschneidet. Am untern Ende des Schweres befindet sich ein runder, spitz zulaufender und einem Geschoß ähnlicher Körper, der Maulwurf, durch den der Hohlgang beim Ziehen im Boden eingepreßt wird. Hinter dem Maulwurf angehängt ist ein zweiter runder und auswechselbarer Eisenkörper, der Preßkopf, der den gezogenen Molegang etwas vergrößert und ausglättet. (Fig. 1.)

Fig. 1. Englischer Miles-Pflug

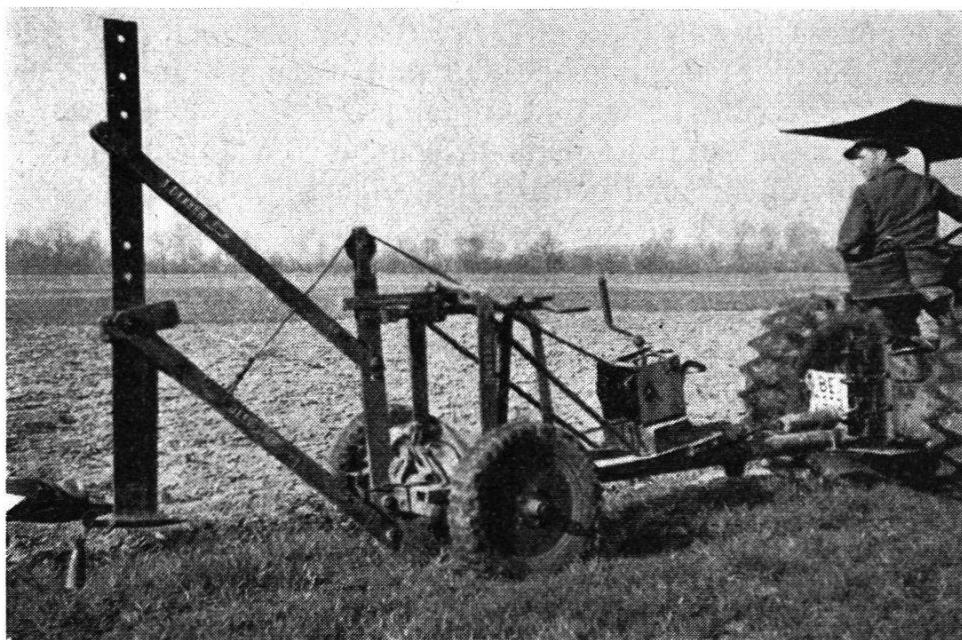
Fig. 2. Holländischer Dekker-Pflug.
Schwert mit Maulwurf und Preßkopf am beweglichen
Parallelogramm befestigt

planiert. Beim holländischen Dekkerpflug wird das Mitgehen des Schweres mit dem Pflugbalken durch ein bewegliches Parallelogramm vermieden, wodurch der Gefällsbruch auf eine längere Strecke verteilt wird. (Fig. 2.)

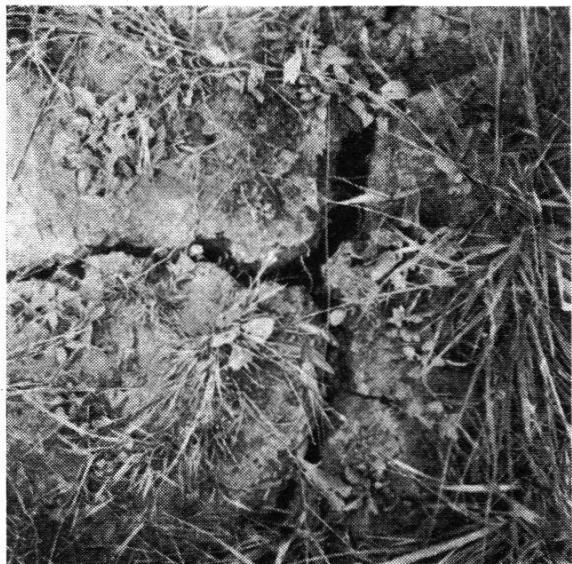
und wiesen auch keine Ablagerung auf. Am Ende der Trockenperiode 1949 hatten sich die anfänglich 1 cm breiten Schwertrisse auf 10–12 cm breite Spalten erweitert, von denen nach rechts und links Bodenschwindrisse im spitzen Winkel abzweigten. (Fig. 6)

Fig. 6. Schwertriß von oben nach unten, entstandener Schwindriß links

Durchlüftung erfährt. Gleichzeitig wird ihm Wasser durch Verdunstung entzogen. Es ist dagegen aber sicher, daß dieses Schwindmaß bedeutend kleiner sein wird, wenn der Untergrund mit einer Humusschicht überdeckt ist, was in diesem ehemaligen Lehmstich nicht der Fall war. Das Schrumpfen des Bodens erreichte hier ein solches Maß, daß sich die Spalten an einzelnen Stellen bis unter die Molegänge fortsetzten.

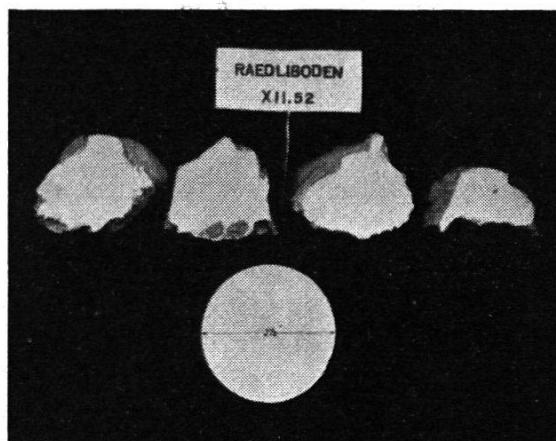
Eine spätere, eingehende Untersuchung mittels Probegruben ließ auf Grund zahlreicher linsenförmiger Einlagerungen von Staubsand auf einen typischen Alluvionsboden schließen. Dessen Gehalt an abschlämmbaren Teilchen variiert zwischen 29 und 72 %; der Untergrund wechselt von sandigem über tonigen Lehm zu humosem Ton. Entsprechend diesen wechselnden Bodenarten erwarteten wir im Winter 1952 eine große Veränderung, bzw. Zerstörung der Gänge und waren überrascht, diese in noch relativ gutem Zustand vorzufinden (Fig. 8). Aus den drei Gips-

Fig. 8. Gipsabgüsse von Molegängen.
Unten: Sollquerschnitt

abgüsse links erkennt man noch deutlich am oberen Rand den Ansatz des Schwertrisses. Die untere Hälfte des Kreisprofils ist durch Sandablagerungen ausgefüllt als Folge der Sandlinsen, des geringen Gefälls von 1-2 ‰ der Molegänge und besonders infolge des großen Preßkopfdurchmessers von 8,5 cm. Immerhin darf erwartet werden, daß die Erdgänge auch in diesem, zum Teil sandigen Boden ihren Zweck noch mindestens zwei Jahre erfüllt hätten, womit deren Lebensdauer 5-6 Jahre betragen würde.
