Artikel: Eine gutgelungene Bachkorrektion

Autor: Braschler, H.

Eine gutgelungene Bachkorrektion

H. Braschler, dipl. Ing., St. Gallen

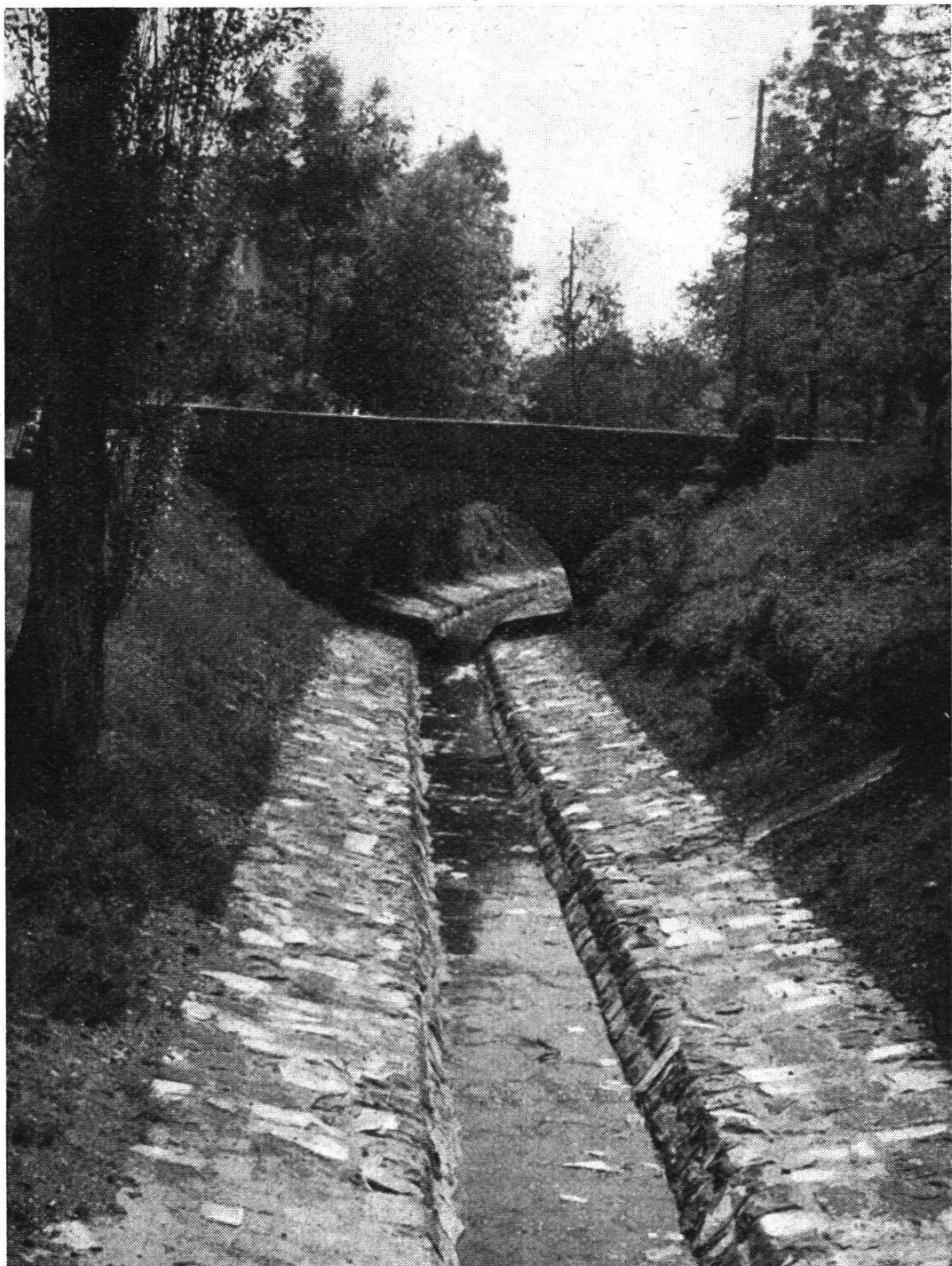
Korrektion des Altstätter Stadtbaches im unteren Teil unter Schonung der bestehenden Baumpflanzungen und der alten steinernen Straßenbrücke der Montlingerstraße.

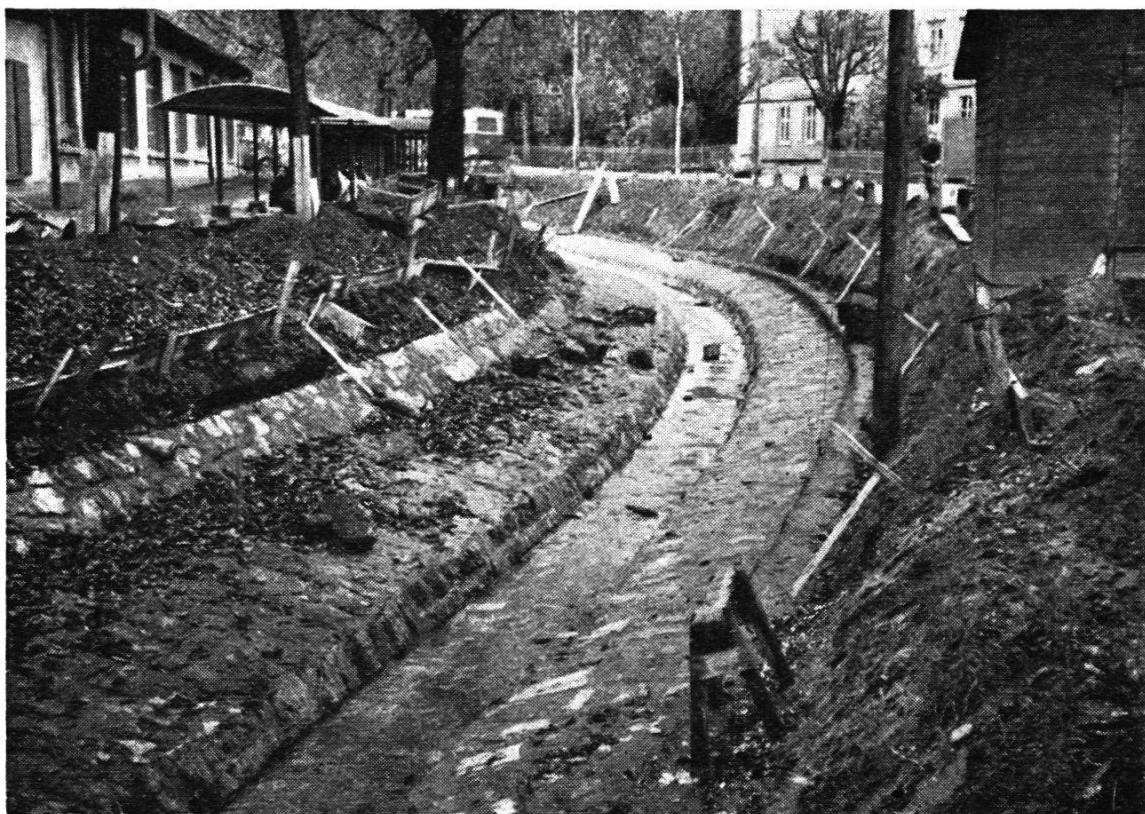
Der korrigierte Stadtbach im Oberlauf mit gepflasterter Niederwasserrinne und beidseitigen Bermen. Weitgehend ist noch der alte Uferschutz ersichtlich.

Wasserlauf zu normalisieren, unter Einbau einer Niederwasserrinne mit anschließend gepflasterten Bermen. Trotz den erhöhten Kosten ist alles in Natursteinpflasterung ausgeführt worden. Bei Niederwasser ist ein rascher Abfluß gewährleistet, und bei Hochwasser hat die Korrektion bereits ihre Hauptprobe bestanden. Schon im Jahre 1953 konnte der Umbau auf eine Länge von etwa 500 Meter unterhalb der SBB-Linie durchgeführt werden. Erfreulich ist hier, daß die bestehenden Baumpflanzungen weitgehend geschont und die alte steinerne Straßenbrücke erhalten werden konnten. Inzwischen ist die Korrektion auch in der oberen Strecke größtenteils fertig. Der neue, korrigierte Altstätter Stadtbach ist nun zu einer Zierde des Städtchens geworden, und allgemein freut man sich über dieses wohlgefahrene Werk der Technik. Möge der Altstätter Stadtbach bei weiteren Korrekturen von Wasserläufen ähnlicher Struktur als Beispiel und richtunggebend wirken.

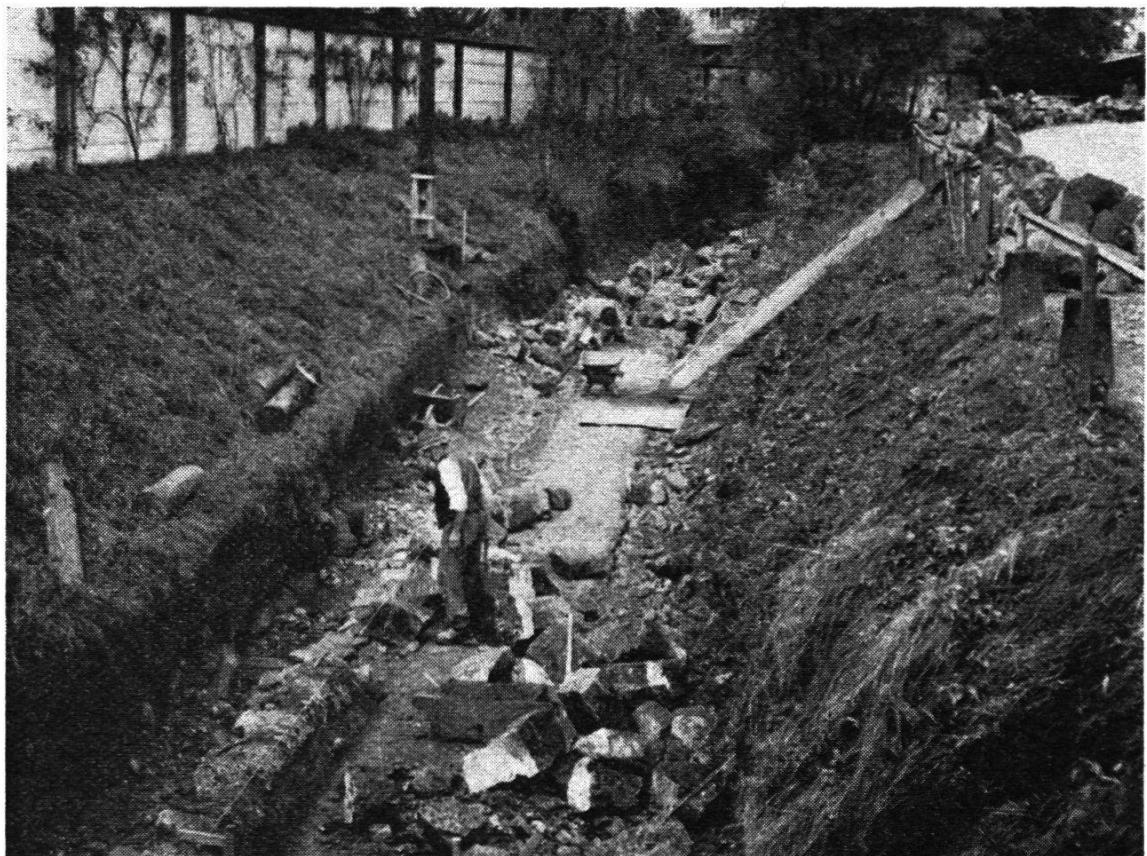
Beginn der Bauarbeiten im Oberlauf. Die Niederwasserrinne zeichnet sich bereits ab, während die ursprüngliche Struktur des Uferschutzes noch deutlich erkennbar ist. Jeder Anstößer hat denselben nach seinem Gutedanken erstellt.

Ursprünglich floß er zwischen den Häusern durch in einem Gerinne, das zum Teil durch baufällige Mauern eingedämmt war, während außerhalb der Häuser Rasenböschungen mit einfachem, zum Teil schlechtem Uferschutz vorherrschten. Steine und Unrat kamen in der Bachsohle bei Niederwasser zum Vorschein, so daß die Begehren für die Normalisierung dieses Wasserlaufes immer lauter wurden, weil bei lange andauernder Trockenzeit sich auch unangenehme Gerüche bemerkbar machten. So entschloß man sich, unter Beibehaltung der alten Linienführung den
