Zeitschrift: Schweizerische Zeitschrift für Vermessung, Kulturtechnik und Photogrammetrie = Revue technique suisse des mensurations, du génie rural et de la photogrammétrie

Die Lawinenbremshöcker von Amden

H. Braschler, dipl. Ing., St. Gallen

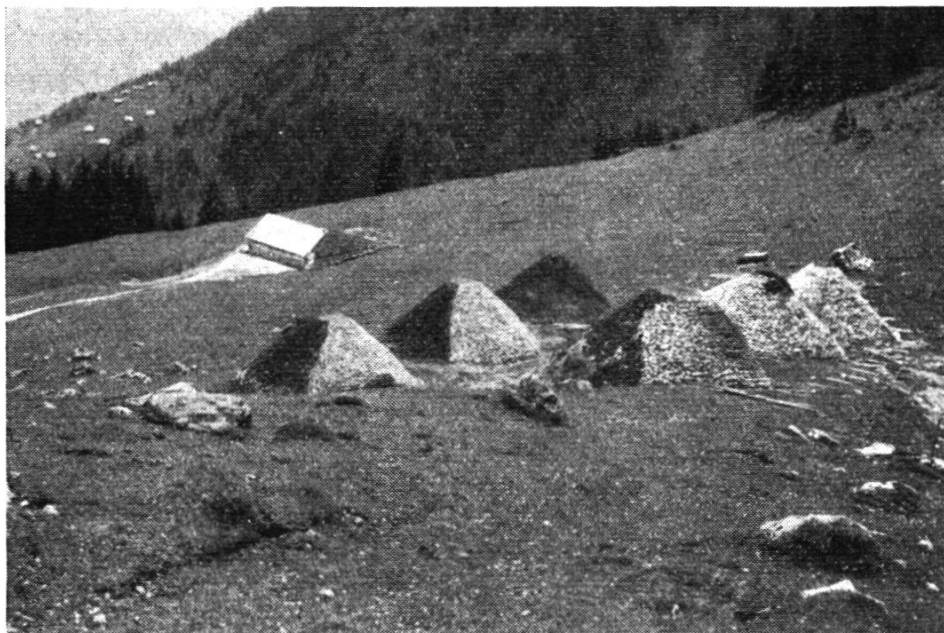
Die sechs Lawinen-Bremshöcker auf der Alp Hinteraltschen, Amden SG.
Sie sind teilweise humusiert. Im Hintergrund das neue Alpgebäude mit
dem Lawinenschutz

Nun sind noch als letzte Phase des Mattstockverbauungsprojektes sechs Lawinhöcker errichtet worden. Diese abgestumpften Steinkegel haben eine Höhe von 5 bis 5,50 m und eine Böschungsneigung von 1:1. Die ovalen Grundflächen haben einen Durchmesser von 11 bis 14 m. Die Höcker sind mit Steinen aufgebaut worden, die durch Räumung aus der Weidefläche gewonnen wurden. Der Kubikinhalt aller sechs Höcker beträgt 2000 m³. Die Kosten beliefen sich auf Fr. 28 460.— oder je Höcker durchschnittlich Fr. 4743.— oder pro m³ Fr. 14.75. Ihre Aufgabe ist es, die Schneemassen am Abgleiten zu verhindern und zu bremsen. So sind durch diese neuartige Verbauung die Alp Hinteraltschen und Amden um ein eigenartiges Wahrzeichen reicher geworden.
