Zeitschrift:	Vermessung, Photogrammetrie, Kulturtechnik : VPK = Mensuration, photogrammétrie, génie rural
Herausgeber:	Schweizerischer Verein für Vermessung und Kulturtechnik (SVVK) = Société suisse des mensurations et améliorations foncières (SSMAF)
Band:	74 (1976)
Heft:	8
Artikel:	Considérations sur le drainage des sols tourbeux et les risques de colmatage
Autor:	Jaton, J.-F.
DOI:	https://doi.org/10.5169/seals-228354

Considérations sur le drainage des sols tourbeux et les risques de colmatage

J.-F. Jaton

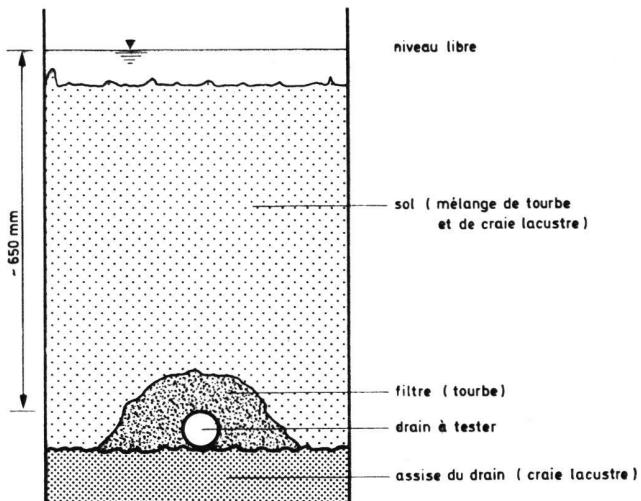
Fig. 1 Profil-type des cuves d'essai

Le drain à tester est disposé dans une cuve, près du fond. La cuve est remplie de matériel prélevé «in situ», dans notre cas de la tourbe ou un mélange tourbe-craie (cf. figure 1).

Huit cuves ont été ainsi équipées. Elles sont désignées dans la suite du texte par les lettres A, B, C, D, E, F, G et H. Nous donnons dans l'annexe 1 les types de drains et les caractéristiques des matériaux testés.

Les essais sont précédés de préparatifs ayant pour but de saturer le sol, afin de le compacter de façon naturelle et d'éviter ainsi des phénomènes secondaires.

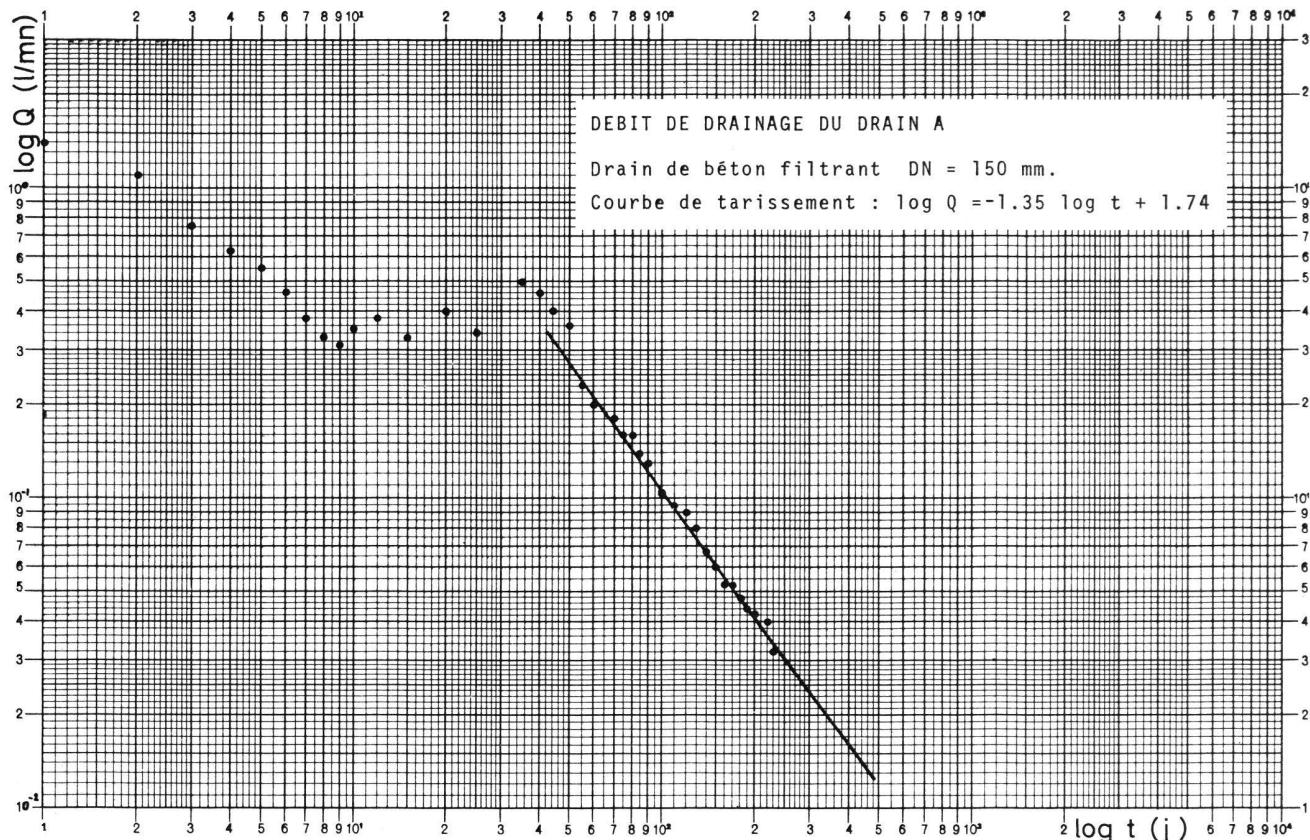
Fig. 2

Mesures et résultats: Les essais ont duré plusieurs mois durant lesquels les débits ont été observés (procédé mécano-graphique ou prise volumétrique). Les courbes $Q = f(t)$ obtenues étant peu démonstratives, nous les avons reportées sur papier log.-log. (cf. figure 2).

Analyse des résultats: Les courbes de débit $Q = f(t)$ des différents drains présentent un certain nombre de caractéristiques communes montrant une diminution de débit sous l'effet d'un même phénomène.

- au cours des 50 premiers jours d'expérience environ, le débit varie, avec toutefois une légère tendance à la diminution,
- passé cette période, le débit diminue exponentiellement en fonction du temps,
- en fin d'expérience (après 140 jours pour les drains E, F, G, H et plus de 200 jours pour les drains A, B, C et D), la plupart des débits observés sont nettement insuffisants pour assurer un drainage convenable (débits < 1 l/s/ha).

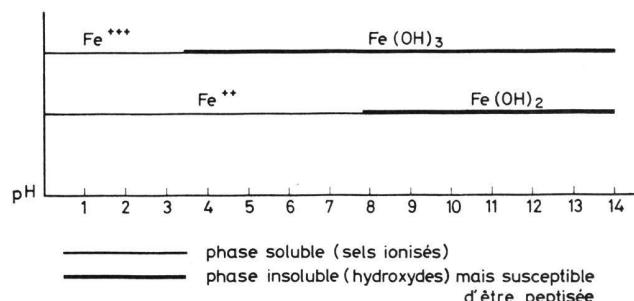
Fig. 3

Dans un sol, l'existence d'ions ferreux est liée à des conditions réductrices alors que celle d'ions ferriques est liée à des conditions d'oxydation. Les réactions d'hydroxydation sont fonction du pH du sol. La figure 3 nous montre les diagrammes de précipitation de l'hydroxyde ferreux et ferrique à partir de l'ion ferreux et ferrique respectivement, en fonction du pH.

Comportement du fer ferreux et ferrique en fonction du pH du milieu

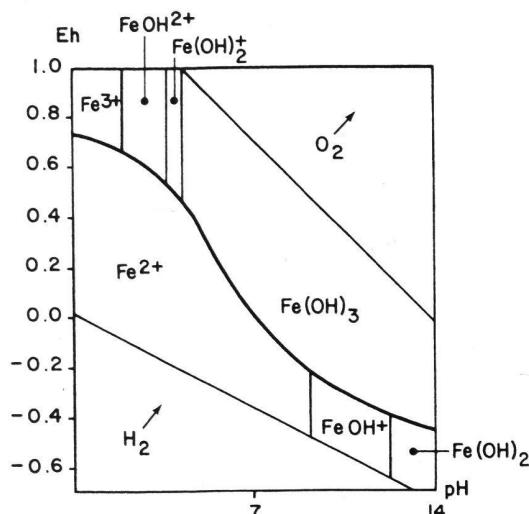
Fig. 4 Diagramme d'équilibre des formes de fer en fonction de Eh et pH
(Extrait de «Le fer dans les sols» de P. Segalen)

Hem et Cropper ont étudié les lois d'équilibre entre les formes oxydées et réduites du fer en fonction du potentiel d'oxydo-réduction et de l'acidité du sol (cf. figure 4).

Ce diagramme montre l'influence de l'acidité et du potentiel d'oxydo-réduction Eh du milieu sur les qualités et quantités de fer. Ces facteurs conditionnent le mécanisme du colmatage que nous allons schématiser en trois phases:

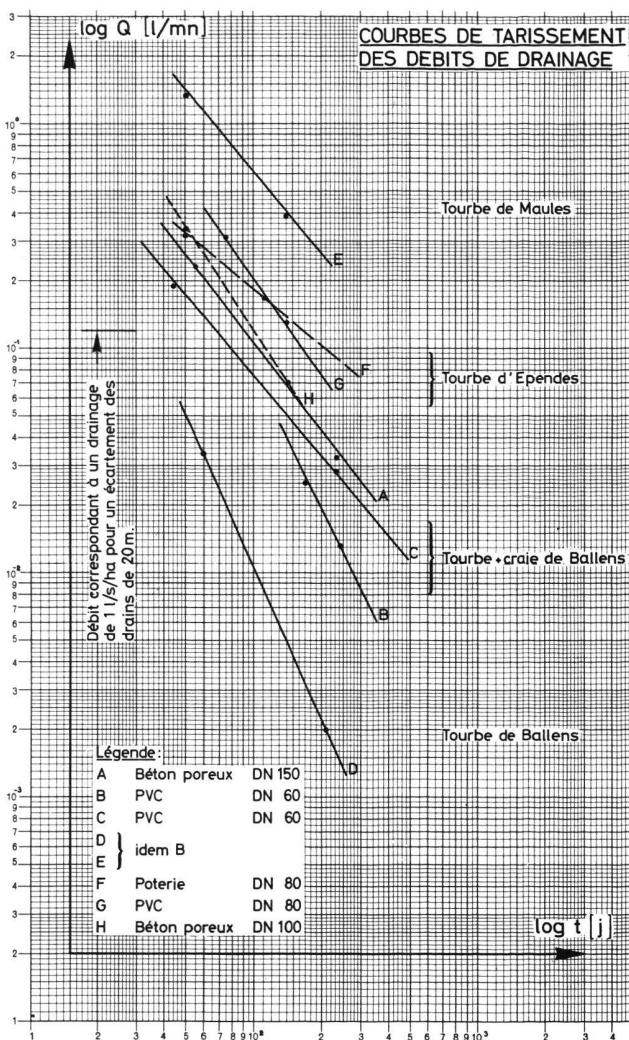
Annexe 2

L'annexe 2 montre les courbes de tarissement des différents drains. Nous en dégagons les points principaux suivants:

- les courbes de tarissement sont «homogènes» pour un même sol considéré,

- l'influence du type de drain est presque négligeable. Les drains des cuves E, B et D sont en effet identiques pour des ordres de grandeur de débits très différents,
- les valeurs des débits sont fonctions de deux caractéristiques essentielles, à savoir la teneur en Fe_2O_3 (voir annexe 3: résultats des analyses minéralogiques et organiques des sols) et la structure du sol (tourbe très fibreuse et à haute teneur en M.O. pour Maules; tourbe à structure granuleuse pour Ependes; tourbe très pâteuse pour Ballens).

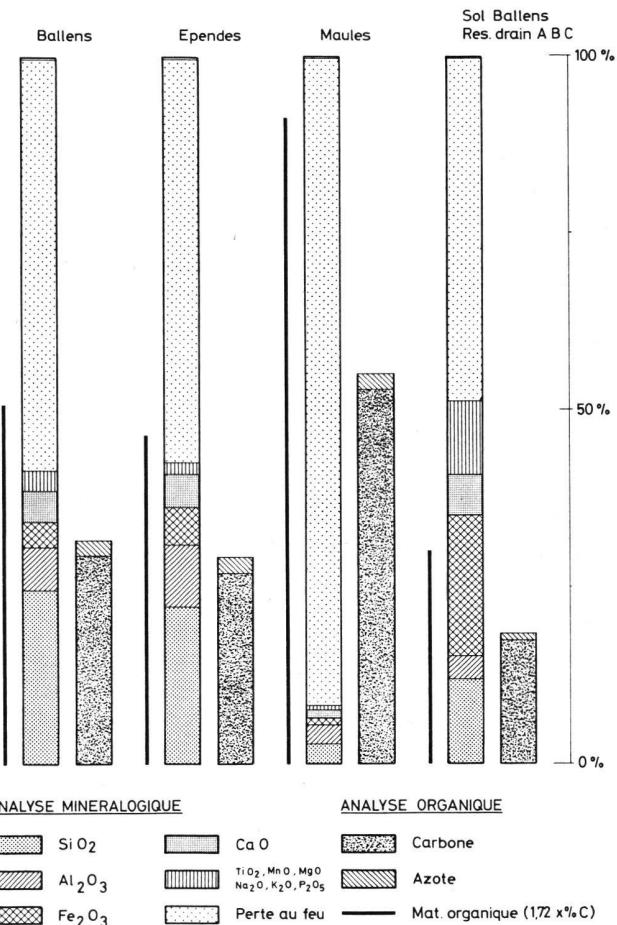
Annexe 3

Analyses minéralogique et organique des sols et matières résiduelles
