Artikel: Spezialfälle der archäologischen Vermessung

Spezialfälle der archäologischen Vermessung

Rudolf Glutz

Als Geometer in der Denkmalpflege schildert der Autor spezielle Vermessungsprobleme in der Archäologie (unterirdische Bauaufnahmen, Vermessung in senkrechten Felswänden).

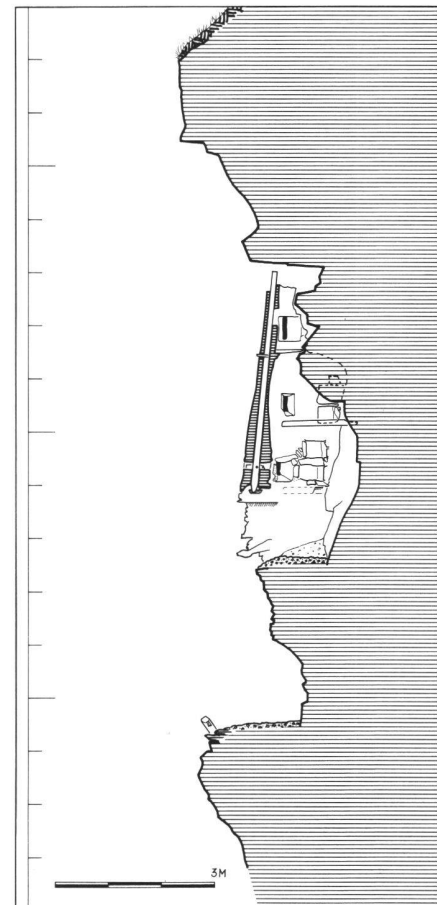
Abb. 5: Hérémente VS, «Grotte aux Fées», Beispiel eines Vertikalschnittes durch den oberen Bau von Abb. 2; mit Holz armierte, gegen den Berg geneigte Mauer; 4 sehr niedrige Abschnitte (Geschosse?), darin Lichtscharten und Wandfächer; unten Zugangsband zum unteren Bau mit Auflager eines ehemaligen Steigbaumes zum Eingang in den oberen Bau.

wenn in solchen Plänen noch die hinter der Schnittebene liegenden Ansichten eingefügt werden sollen (vgl. Abb. 5). Solche Arbeiten am Seil hängend auszuführen, dürfte dann allerdings nicht mehr nach jedermanns Geschmack sein. Üblicherweise entstehen so Pläne 1:50 und Details 1:20 mit einer Genauigkeit von $\pm 1-3$ cm (mittlerer Fehler) an den zentralen Stellen. Das Umgelände allerdings wird mit einem lockeren Punktenetz erfasst und freihändig ergänzt (vgl. [5]). Allerdings muss sich hier die Präzision stellenweise nach den mess- und klettertechnischen Möglichkeiten richten, soll der Aufwand nicht ins Ungemessene steigen.
