**Zeitschrift:** Vermessung, Photogrammetrie, Kulturtechnik : VPK = Mensuration, photogrammétrie, génie rural

**Artikel:** Rasengittersteine im Güterwegebau

## Rasengittersteine im Güterwegebau

P. Hutzli

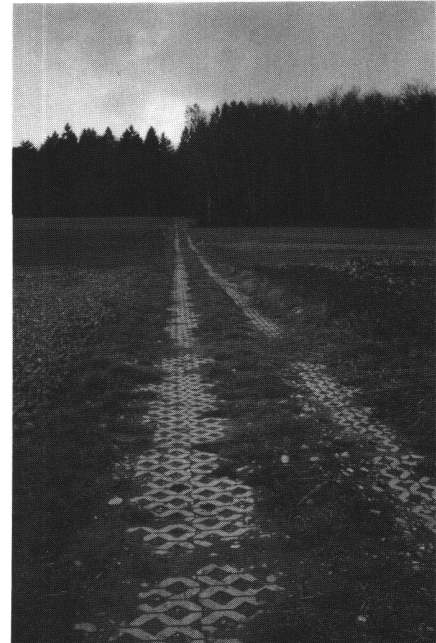
Abb. 1: Zweijährige Versuchsstrecke in Hermrigen (BE). Trotz teilweisen Erdablagerungen sind Rasengittersteine auch im Ackerbaugebiet eine zweckmässige Lösung.

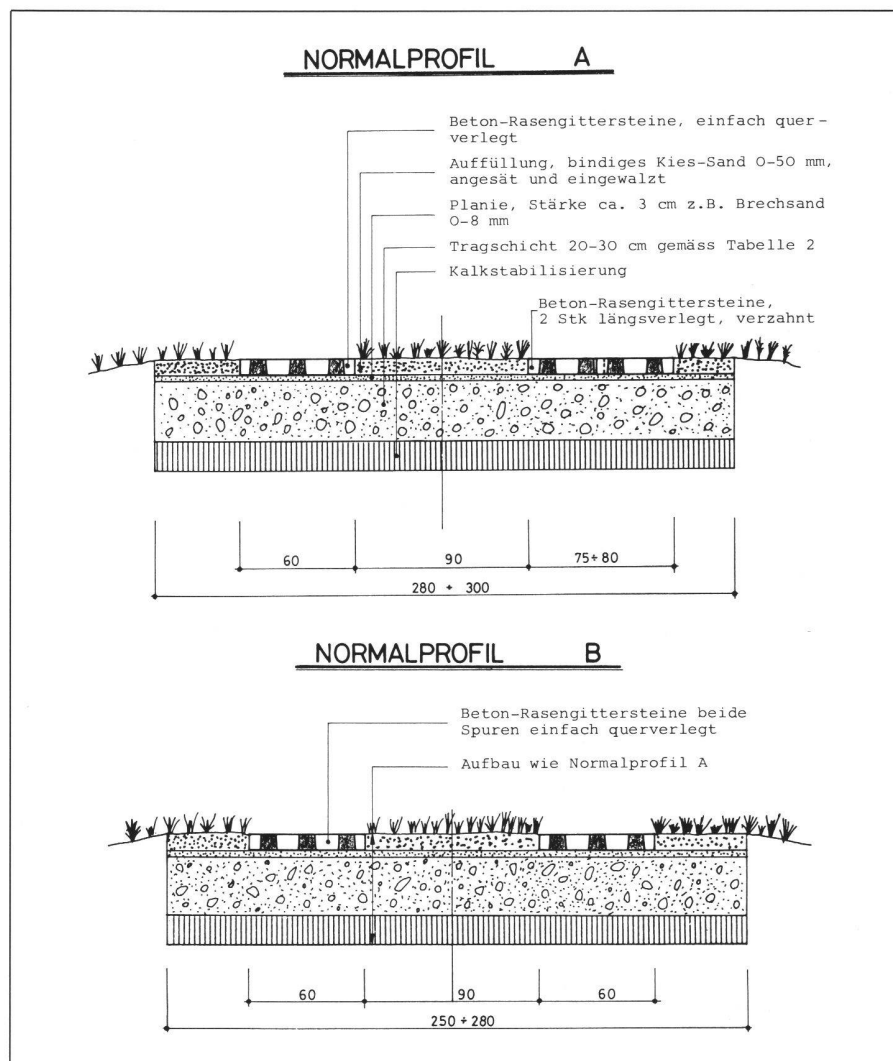
Abbildung 2

Abb. 2: Normalprofile der Güterwege mit Rasengittersteinen.

legten Rasengittersteinen (siehe Normalprofil B, Abb. 2) kostet inklusive Ansäen und Auffüllen der Zwischenräume Fr. 52.– pro lm.

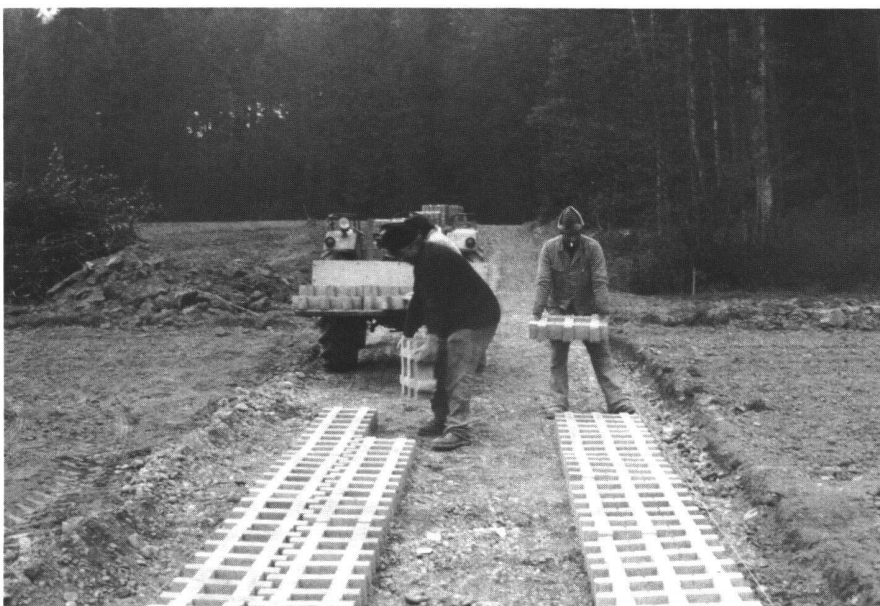
**Abb. 8:** Das Verlegen der langen schmalen Fahrspuren erfolgt von Hand. Eine schwere Arbeit, die nicht sehr beliebt ist.

Das Verlegen der langen aber schmalen Fahrspuren aus Rasengittersteinen ist reine Handarbeit, die entsprechende Kosten verursacht. Wegen den schweren Steinen (ca. 30 kg pro Stk) wird diese Tätigkeit nicht sehr geschätzt. Eine sinnvolle maschinelle Einrichtung wäre von Nutzen. Die Auffüllung des Mittelstreifens und der Bankette ist unbedingt mit einer schmalen Walze zu verdichten. Die Ansaat vor dem Walzen hat sich bewährt. Als Füllmaterial eignet sich gut erdig-bindiger, nicht zu grober Kiessand mit Korngrößen zwischen 0–50 mm. Normalerweise erübrigt sich in diesem Fall ein zusätzliches Humu-
