| Artikel: | Unwetter vom 24./25. August 1987 in Uri : Kulturtechnische Wiederherstellungsarbeiten aus der Sicht des Kantons |

Unwetter vom 24./25. August 1987 in Uri

Kulturtechnische Wiederherstellungsarbeiten aus der Sicht des Kantons

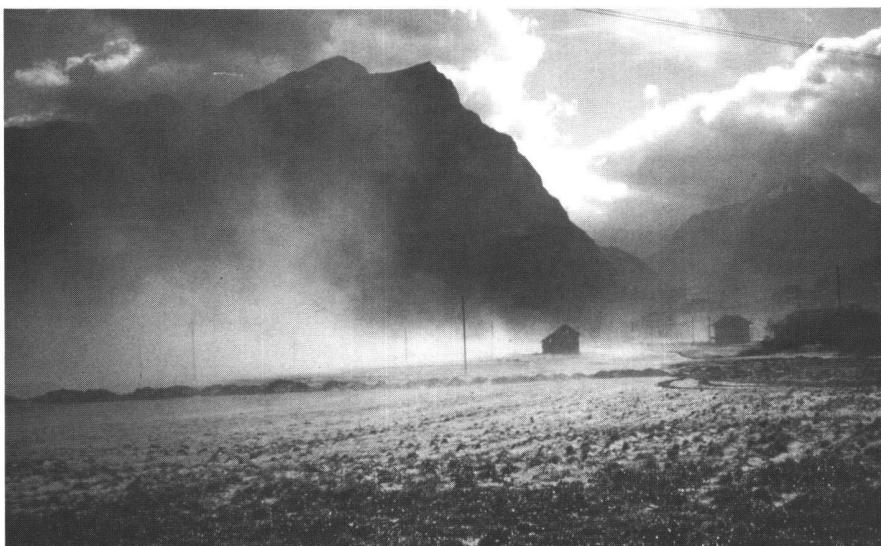
Abb. 1: Auf den noch nicht rekultivierten Flächen bildeten sich bei Föhn Sandstürme.

- umso rascher die Vorfluter funktionieren inkl. Wiederbesiedlung der zum Teil zerstörten Fauna und Flora (an den Ufern)
- umso kürzer die grausamen Schuttflächen anzusehen sind (jede Verbesserung wird politisch allgemein begrüßt, denn der Föhn schlepperte den Sand herum wie in der Wüste, wie Abb. 1 zeigt.)

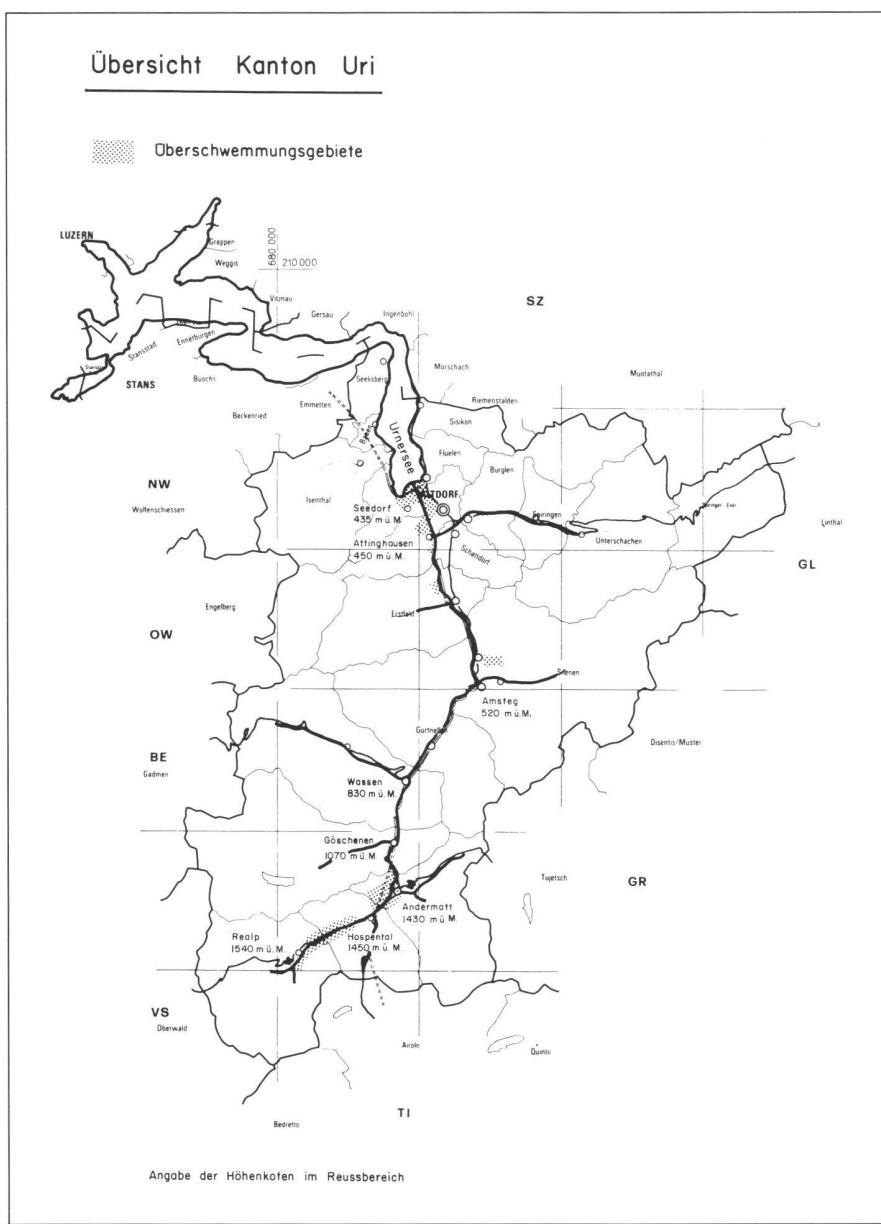
Abb. 2: Die Überschwemmungsgebiete in einer Übersicht

Die Reuss und Nebenbäche überfluteten vor allem im Urserental (Realp bis Andermatt) und in der Reussebene viel Kulturland (siehe Abb. 1).
