Zeitschrift: Vermessung, Photogrammetrie, Kulturtechnik: VPK = Mensuration,

Instandstellung der landwirtschaftlichen Flächen durch ackerbauliche Massnahmen

P. Horat

Die vorliegende Arbeit gibt einen Überblick über die ackerbaulichen Massnahmen, die im Kanton Uri nach dem Unwetter vom 24./25. August 1987 bei der Rekultivierung durchgeführt wurden. Die Land- und Forstwirtschaftsdirektion beauftragte den Landwirtschaftlichen Beratungsdienst mit der Koordination der ackerbaulichen Massnahmen. Die praktischen Arbeiten wurden durch einen Maschinenring und die betroffenen Landwirte ausgeführt. Die Bodenbearbeitung umfasste folgende Arbeiten:

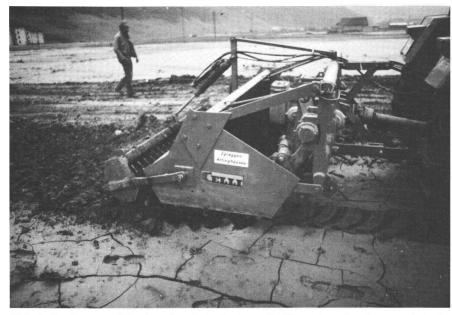
Abb. 1: Spatenmaschine im Einsatz in Andermatt. Man erkennt sehr gut, wie beim Traktor praktisch kein Schlupf auftritt.

Das traditionelle Gerät für die Grundbodenbearbeitung ist der Pflug. Der Einsatz des Pfluges erfordert jedoch einen «ackerfähigen» Boden. Dies war an verschiedenen Schadenorten nicht der Fall. Ein wesentlicher Nachteil des Pfluges ist die Gefahr des Auftretens von Sohlenverschmierungen beim Bearbeiten von zu nassen Böden. Durch den Einsatz von Pendelspatenmaschinen konnte die Grundbodenbearbeitung auf ideale Weise gelöst werden. Mit dieser Maschine gelang es, den teilweise verdichteten Boden bis auf eine Tiefe von 40 cm zu lockern, vorhandene Verdichtungshorizonte zu durchbrechen und die abgelagerte Schicht Schluff/Sand mit dem vorhandenen Kulturboden zu durchmischen.

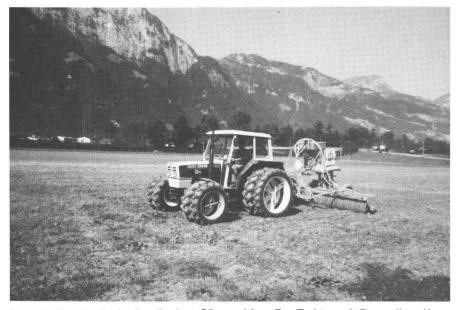
Abb. 2: Einsatz der hydraulischen Sämaschine: Der Traktor mit Doppelbereifung sichert eine bodenschonende Bearbeitung.
