Artikel: Instandstellung der landwirtschaftlichen Flächen durch ackerbauliche Massnahmen

Instandstellung der landwirtschaftlichen Flächen durch ackerbauliche Massnahmen

P. Horat

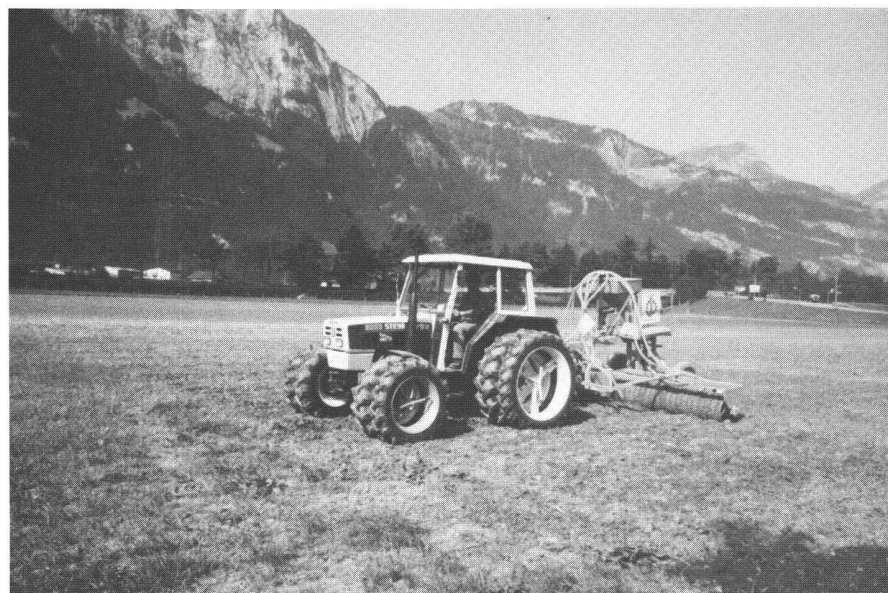
Abb. 2: Einsatz der hydraulischen Sämaschine: Der Traktor mit Doppelbereifung sichert eine bodenschonende Bearbeitung.
