Hydrographische Vermessungsarbeiten im Freiwasserbereich

A. Rose

Es wird ein kurzer Überblick über die praktischen Arbeiten während der Vermessung der Freiwasserzone des Bodensees gegeben und dabei auf die Messanordnung, die Geräte und Auswerteverfahren sowie auf die erreichte Genauigkeit eingegangen.

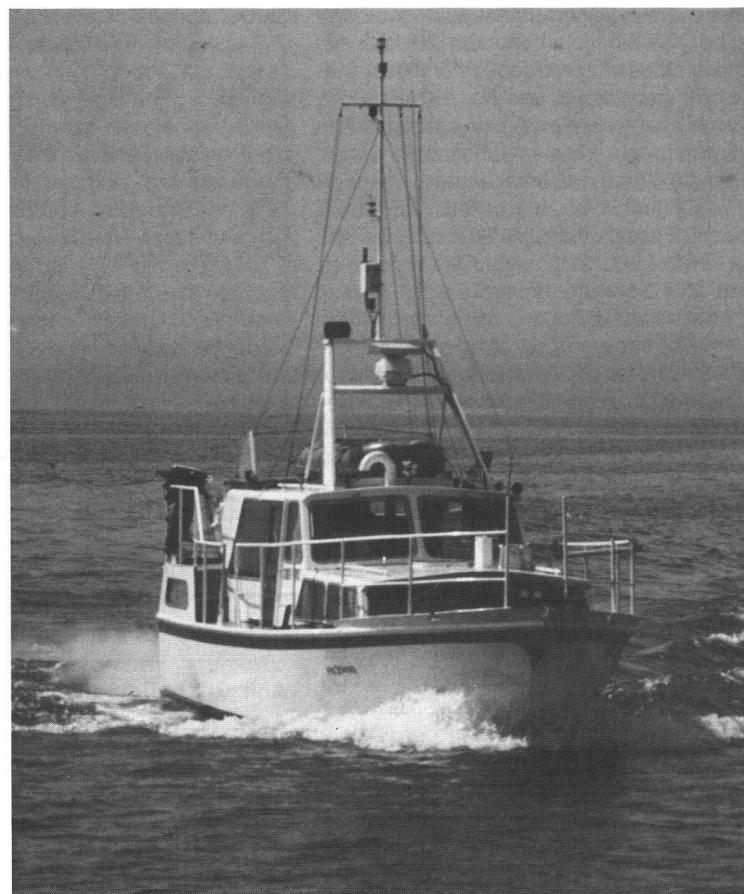
Abb. 1: Messschiff Amphi I

Als Basisträger wurde das Vermessungsschiff Amphi I verwendet, ein speziell für

Vermessungszwecke ausgerüstetes Schiff von 11,5 m Länge, einem Tiefgang von 1,5 m und einer Verdrängung von 10 t. Es hat im Unterwasserschiff drei Echolot-Schwinger für Krupp Atlas DESO 20 fest eingebaut und ist mit speziellen Einrichtungen für den Einsatz des Radionavigationssystems und des Bordrechners versehen. Weiterhin wurde das kleinere Vermessungsboot Amphi II eingesetzt, das mit einem Tiefgang von 0,4 m Peilungen bis in 0,8 m Wassertiefe ermöglicht und in den Flachwasserbereichen verwendet werden musste.

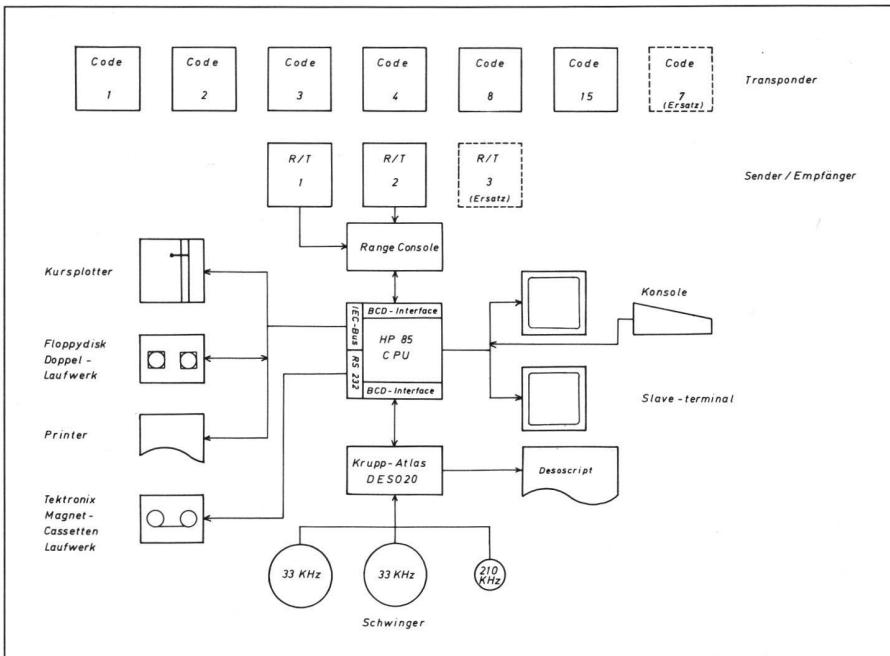
Abb. 2: Konfiguration der Messgeräte

Für die Tiefenmessung wurde das Vermessungsecholot Krupp-Atlas DESO 20 benutzt, ausgerüstet mit zwei 33 kHz- und einem 210 kHz-Schwinger. Das Signal des 210 kHz Schwingers wird bereits an der Oberfläche von Schlammschichten reflektiert, wohingegen das 33 kHz Signal bis auf den festen Grund vordringt. Das Desogramm gibt somit Aufschluss über die Beschaffenheit des Seebodens. Die Schwinger befinden sich 0,6 m unterhalb der Wasserlinie senkrecht unter dem Antennenmast des Ortungssystems. Für den Einsatz mit dem kleinen Vermessungsboot Amphi II wurde ein mobiler Schwingersatz mit gleichen Schwingern eingesetzt.

Zentralstück des Systems ist ein speziell zur Messwerterfassung ausgerüsteter Rechner HP-85. Die zur Datenerfassung und Auswertung benötigte Software wurde speziell den Zwecken der Bodenseevermessung angepasst. Der Rechner steuert das Echolot und den MiniRanger, übernimmt die Messdaten, unterwirft sie einer Kontrolle auf grobe Fehler und bestimmt sodann im Wege einer strengen Ausgleichung den Schiffsort. Die dabei anfallenden mittleren Fehler ermöglichen eine permanente Kontrolle des Kalibrierungszustandes des Systems.

Angesichts einer Seebreite von bis zu 14 km stellt die präzise Führung des Schiffes auf dem vorgegebenen Profil ein besonderes Problem dar. Im Gesichtsfeld des Schiffsführers wurde daher ein zusätzlicher Monitor installiert, auf dem die aktuellen Kursdaten in Form von relativen Abweichungen zum Sollprofil graphisch und digital angezeigt werden. Zusätzlich erhält der Schiffsführer Informationen über Wassertiefe, Streckenmessgenauigkeiten und den Status der Landstationen.

Wie bereits erwähnt, wurde für die dynamische Lagebestimmung der Messschiffe das Funkortungssystem MiniRanger III benutzt. Das System bestimmt die Strecken zu den Transpondern nach dem Prinzip der Laufzeitmessung und weist dabei eine typische Streckengenauigkeit von 2 m auf; die Reichweite ist vom Antennentyp abhängig und betrug bei den hier verwendeten Rundumantennen etwa 18 km. An Bord wurden simultan zwei senkrecht übereinander angebrachte Sender/Empfänger (R/T's) verwendet, um durch Reflexionen und Interferenzen hervorgerufene Empfangslücken («range-holes») überbrücken zu können.
