Artikel: Ländlicher Wegebau : alternative Möglichkeiten zur Befestigung der Oberfläche in steilen Lagen

Autor: Bollinger, F. / Müller, U.

Ländlicher Wegebau: alternative Möglichkeiten zur Befestigung der Oberfläche in steilen Lagen

F. Bollinger, U. Müller

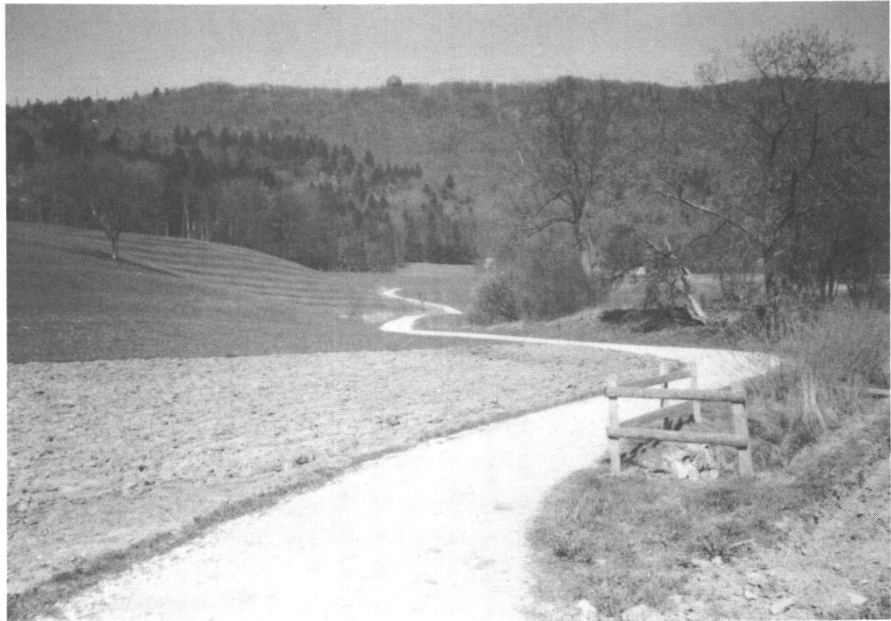
Abb. 1: Kies-/Gloritweg mit geschwungener Linienführung entlang Gewässer und Hangfuss.
